Abschnitt: 471\_0009

## Identifikation und Status

## Erfassung der Haupt- und Einzelparameter

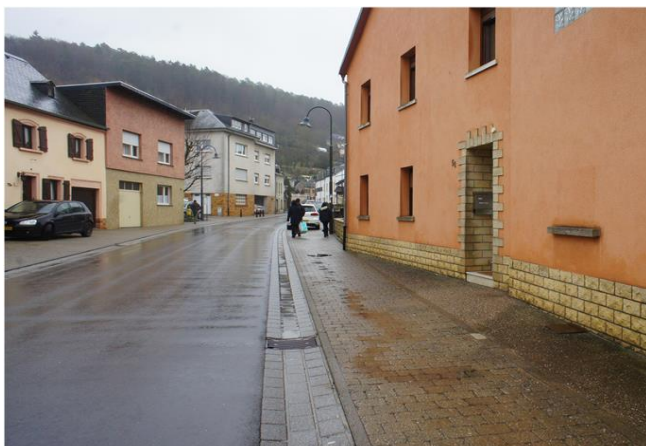
Foto gegen Fließrichtung

LAWA-Typ	ohne Typzuweisung
LUX-Typ	ohne Typzuweisung
Substrattyp im Referenzzustand	Sand
Talform	Sohlenkerbtal
Laufstyp im Referenzzustand	unverzweigt
Windungsgrad im Referenzzustand	schwach gewunden (Windungsgrad 1,06 - 1,25)
Anthropogene Überprägung	keine
Sonderfall	vollständig verrohrt/überbaut (V)
Gewässerlage	Ortslage
Sohlbreite	0
Obere Breite	0
Einschnitttiefe	0
Mittelwassertiefe	0
