Funktionselement: SWK_FE_1375	Gewässer: Biwerbach	OWK (ID): I-3.2.b
-------------------------------	---------------------	-------------------

Funktionselement: SWK\_FE\_1375

Gewässer: Biwerbach

OWK (ID): I-3.2.b

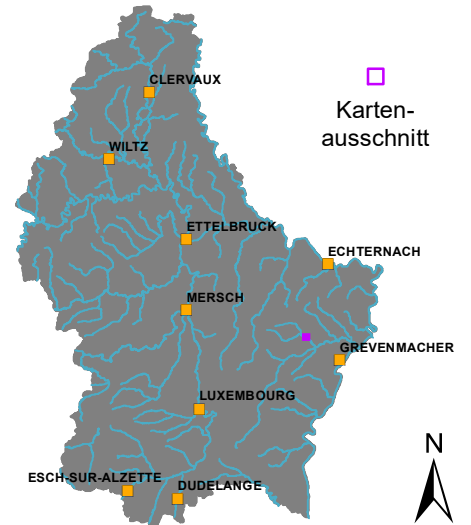
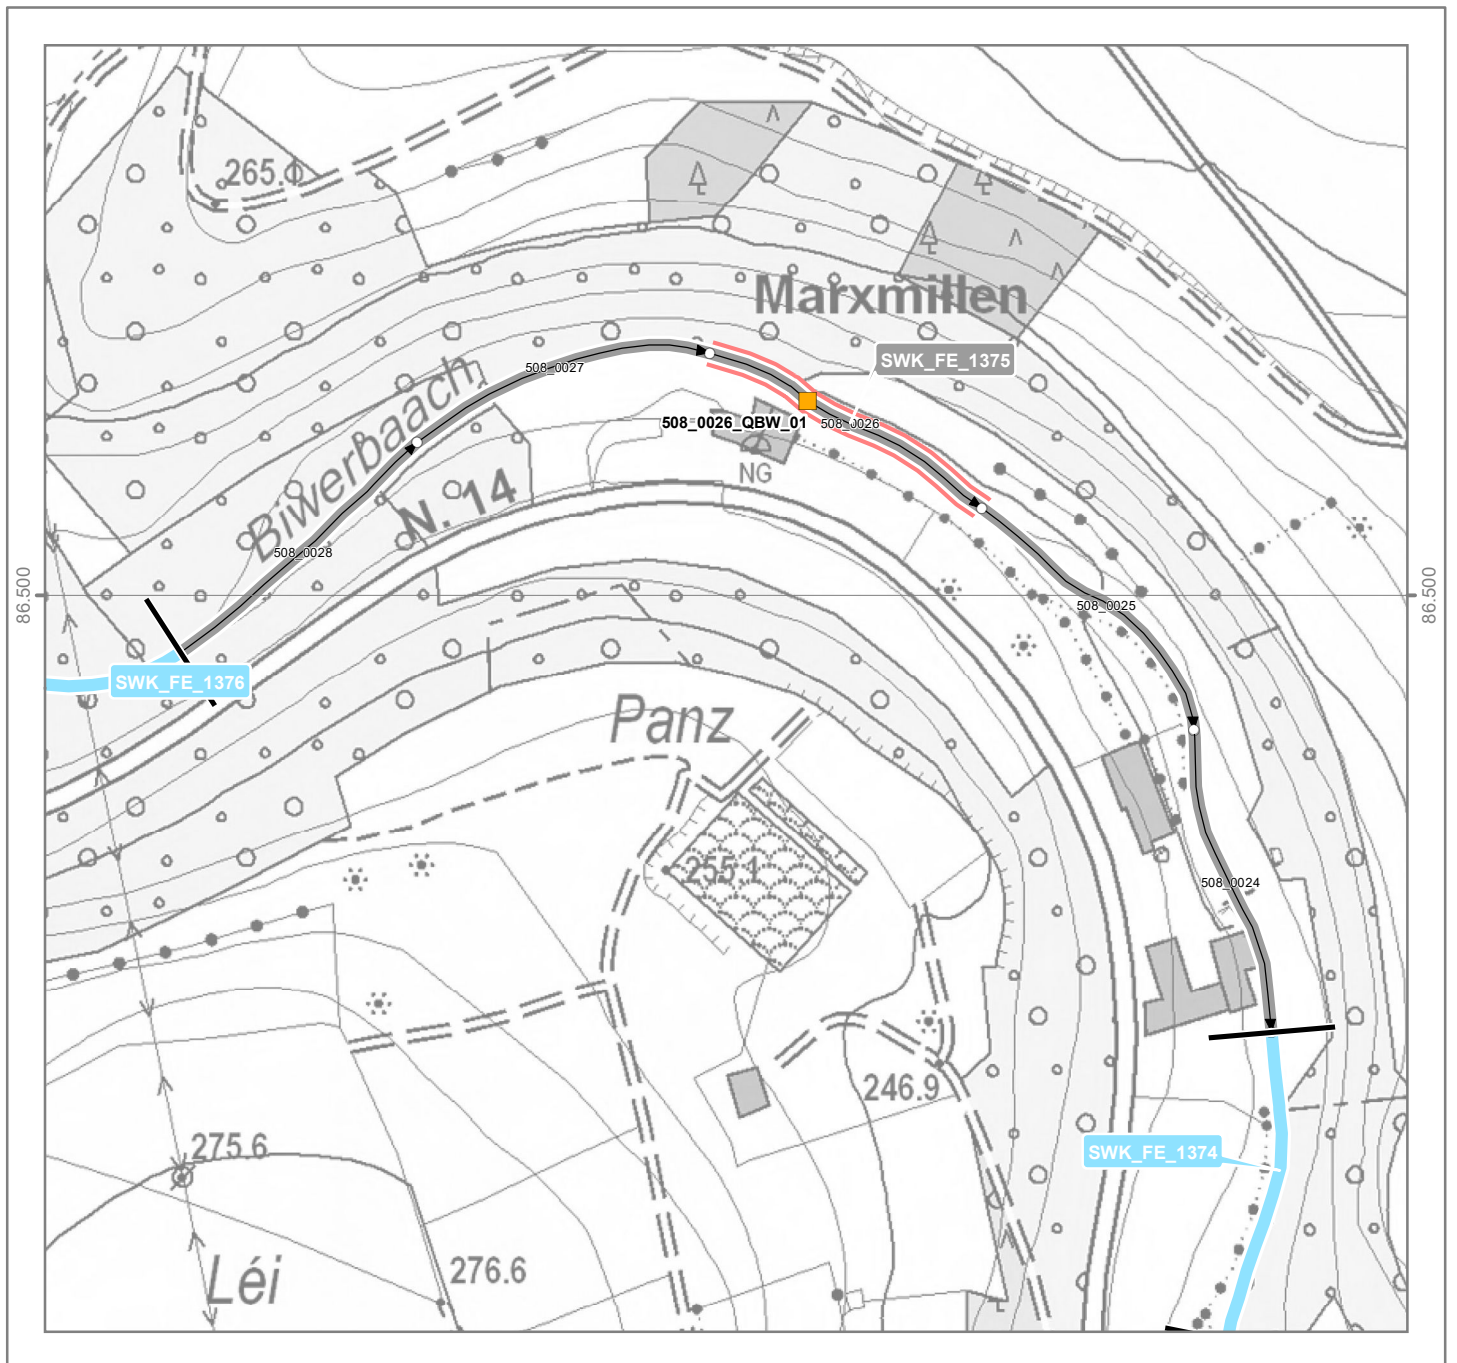
**Funktionselemente**

**Belastungssituation**

Signifikante hydro-morphologische Belastung(en) in Kartierungsabschnitt vorhanden

**Durchgängigkeitshindernisse**

Funktionselement (ID)	SWK_FE_1375
Länge [m]	500 m
Typ	Verbindungsstrecke
Status	nicht vollständig (Belastungen vorhanden)
OWK (ID)	I-3.2.b
OWK (Name)	Biwerbach

Querbauwerke (Anzahl)	1	Durchgängigkeitshindernisse der Klassen 3, 4 oder 5.
Durchlässe/Verrohrungen (Anzahl und Gesamtlänge)	0

Rückstau (Strukturparameter 2.3)	100 m	20 %	Anteil des Funktionselements, in der jeweilige Einzelparameter nicht den Anforderungen des Strahlwirkungskonzeptes entspricht.
Ausleitung (Strukturparameter 2.7)	0 m	0 %	
Substratdiversität (Strukturparameter 3.2)	0 m	0 %	
Sohlverbau (Strukturparameter 3.3)	0 m	0 %	
Uferverbau (Strukturparameter 5.2)	0 m	0 %	
Randstreifen (Strukturparameter 6.2)	0 m	0 %	
Umfeldbelastung (Strukturparameter 6.3)	0 m	0 %

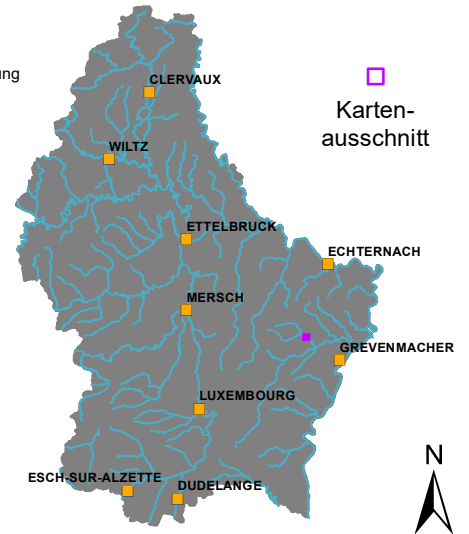
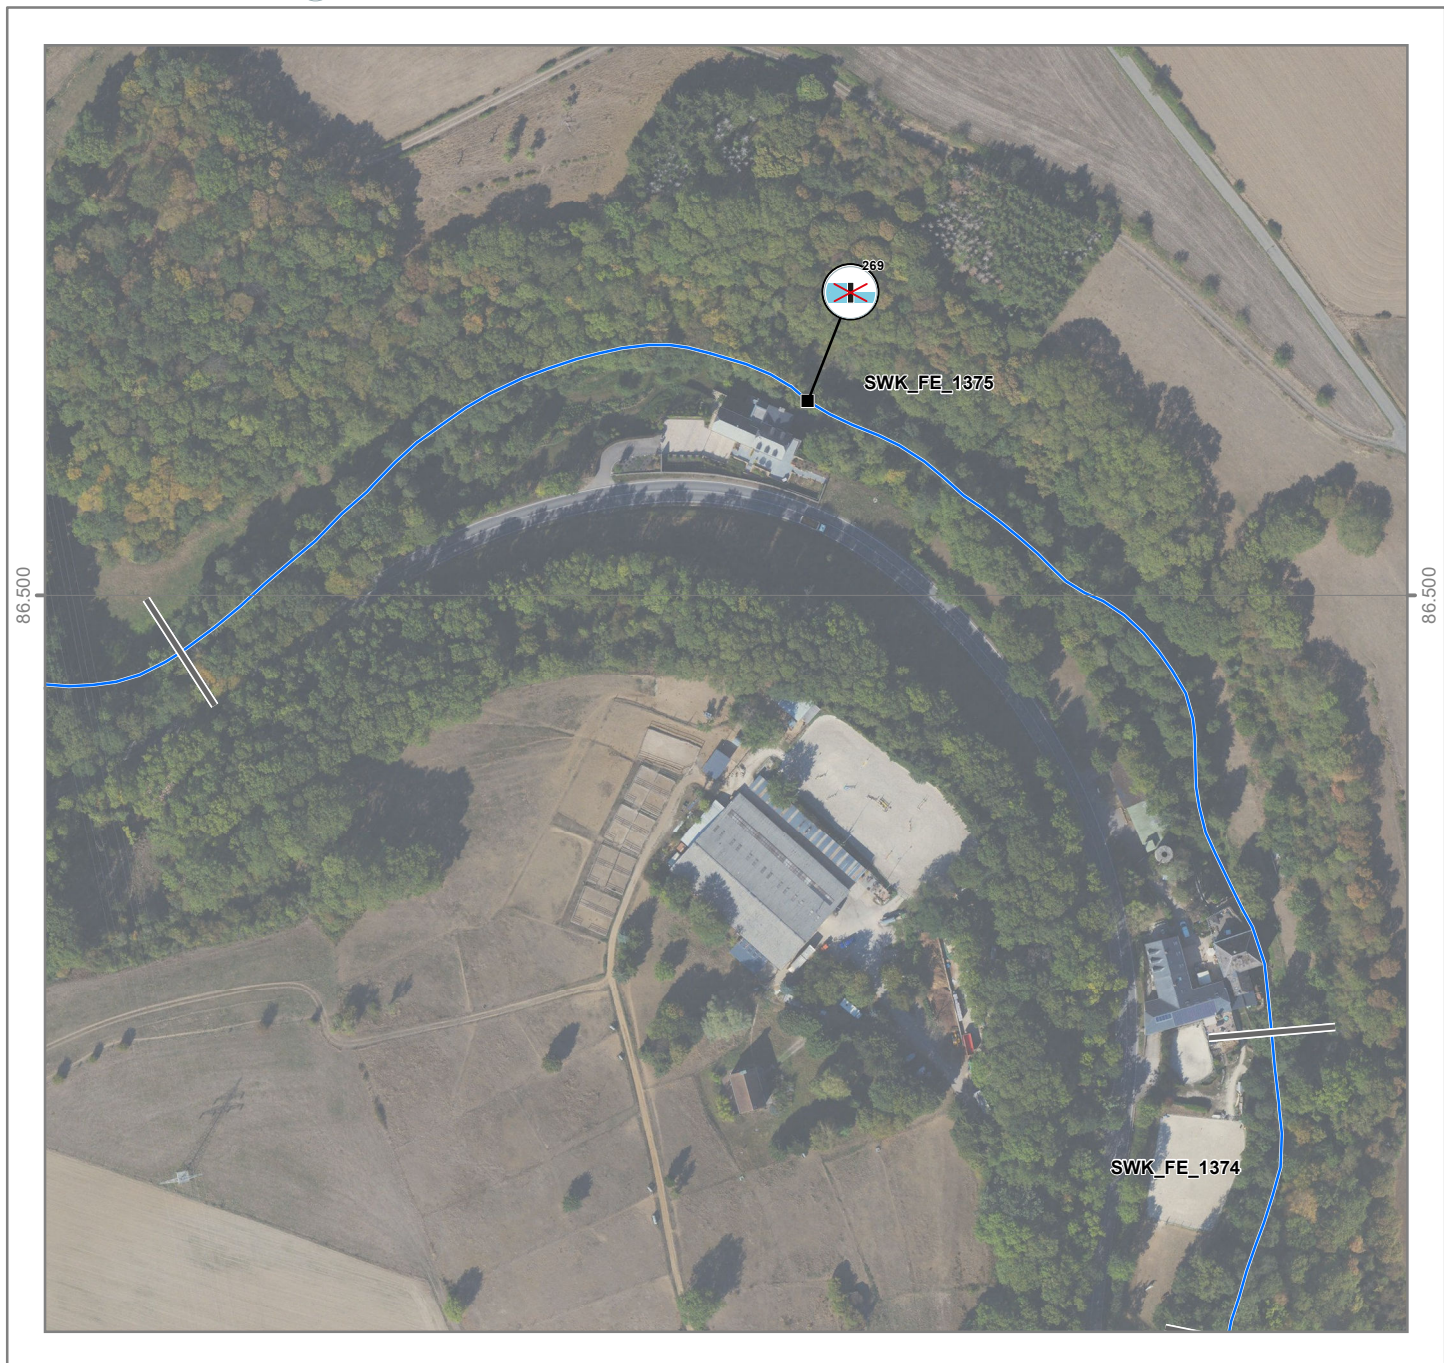
Hydromorphologische Maßnahmen Beschriftung: Maßnahme (ID), siehe Tabelle

HY DU.01 - Wiederherstellung der ökol. Durchgängigkeit – Querbauwerk

LuxMaPro (ID)	Typ	X (Start)	Y (Start)	X (Ende)	Y (Ende)	Länge [m]	Ortschaft	Beschreibungstext	Umsetzungs-status	Maßnahmenart (Code)	Maßnahmenart (Text)	Wirkungsbereich	Gewässerseite	Bauwerk (ID)	Bauwerk (Typ)
269	Punktmanahme	94244	86561	-	-	-	Biwer	Wiederherstellung der kologischen Durchgngigkeit - Querbauwerk - Biwerbach - Biwer - bei Marxmllen (H=0,6m)	Vorschlag	HY DU.01	Wiederherstellung der kologischen Durchgngigkeit - Querbauwerk	Sohle	Gewsserbett	508_0026_QBW_01	Absturz
