Funktionselement: SWK_FE_782

Gewässer: Lennéngerbaach

OWK (ID): I-4.2.2

Hydromorphologische Maßnahmen Beschriftung: Maßnahme (ID), siehe Tabelle

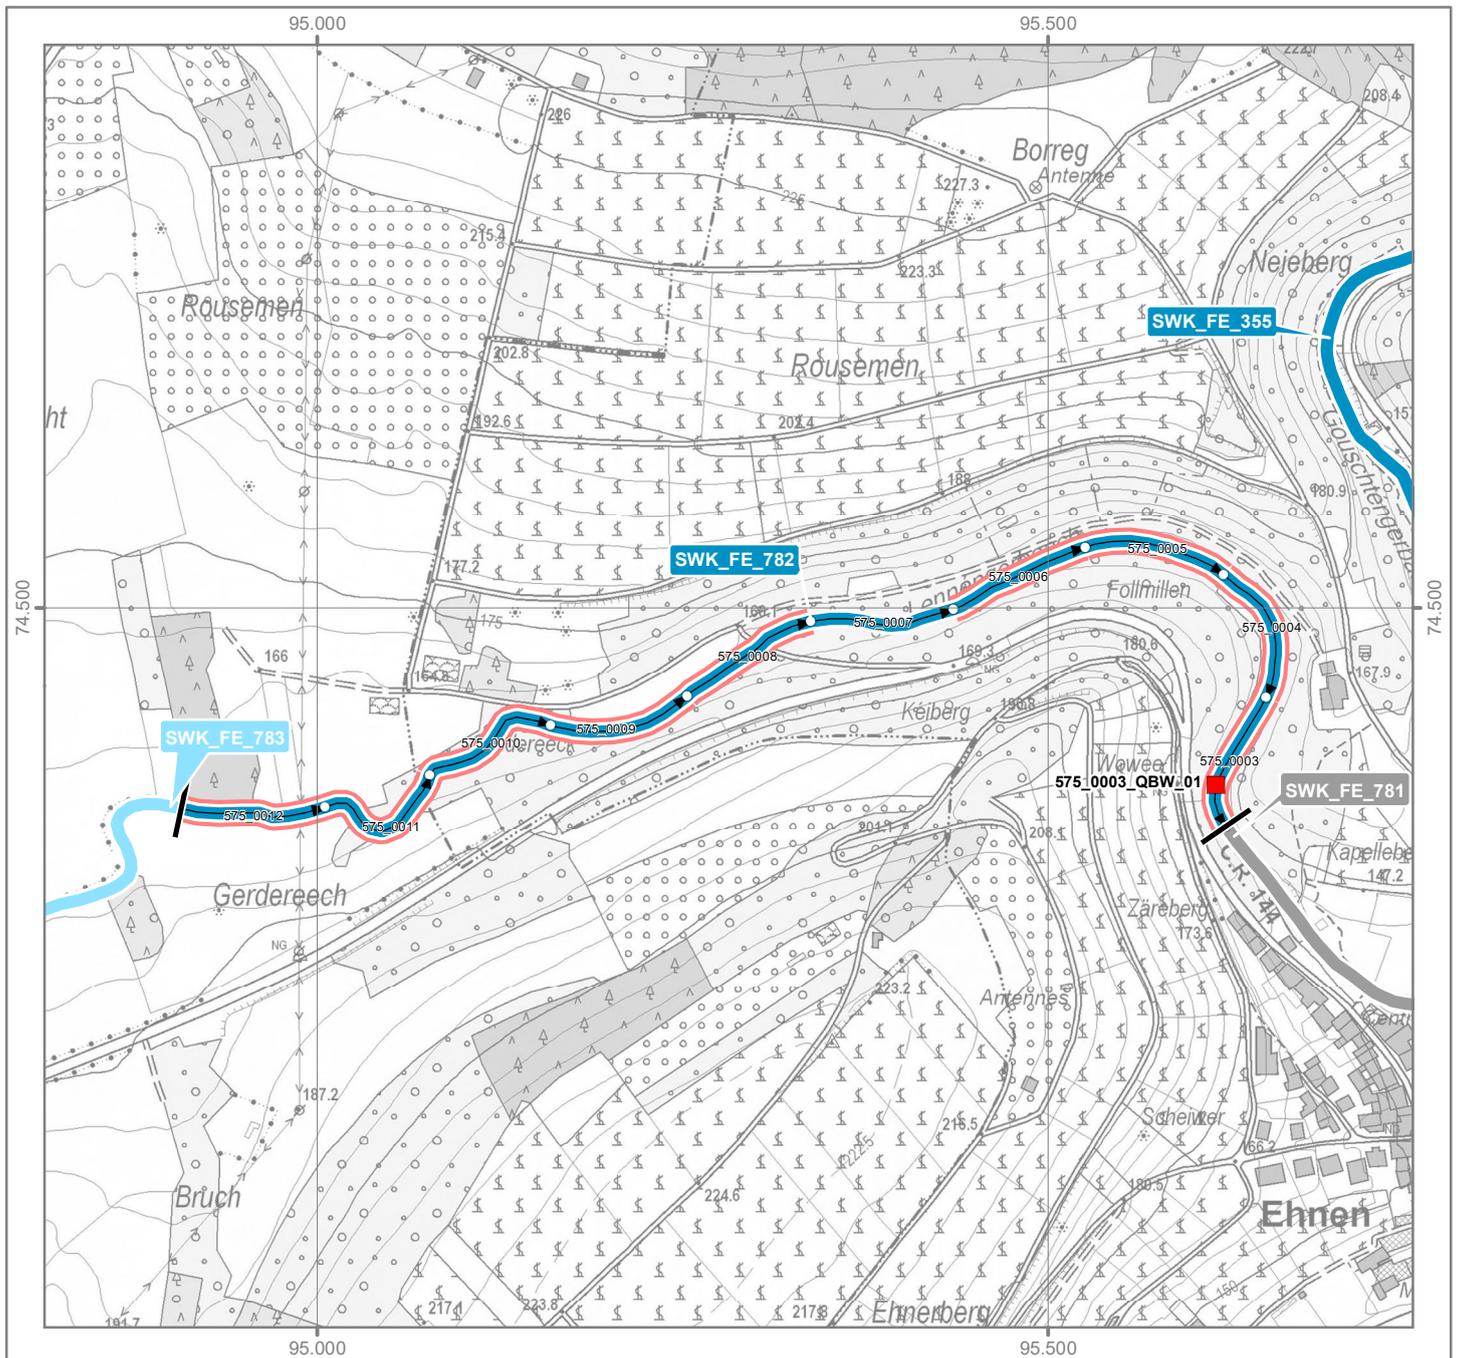
Funktionselement (ID)	SWK_FE_782
Länge [m]	1000 m
Typ	Kernlebensraum
Status	nicht vollständig (Belastungen vorhanden)
OWK (ID)	I-4.2.2
OWK (Name)	Lennéngerbaach

Querbauwerke (Anzahl)	1	Durchgängigkeitshindernisse der Klassen 3, 4 oder 5.
Durchlässe/Verrohrungen (Anzahl und Gesamtlänge)	0

Sohle	0 m		0 %	Anteil des Funktionselements, in der Gewässerbereich Sohle, Ufer oder Land nicht den Anforderungen des Strahlwirkungskonzeptes entspricht.
Ufer	0 m		0 %	
Land	100 m		10 %

Rückstau (Strukturparameter 2.3)	0 m		0 %	Anteil des Funktionselements, in der jeweilige Einzelparameter nicht den Anforderungen des Strahlwirkungskonzeptes entspricht.
Ausleitung (Strukturparameter 2.7)	100 m		10 %	
Substratdiversität (Strukturparameter 3.2)	0 m		0 %	
Sohlverbau (Strukturparameter 3.3)	0 m		0 %	
Uferverbau (Strukturparameter 5.2)	300 m		30 %	
Randstreifen (Strukturparameter 6.2)	400 m		40 %	
Umfeldbelastung (Strukturparameter 6.3)	400 m		40 %

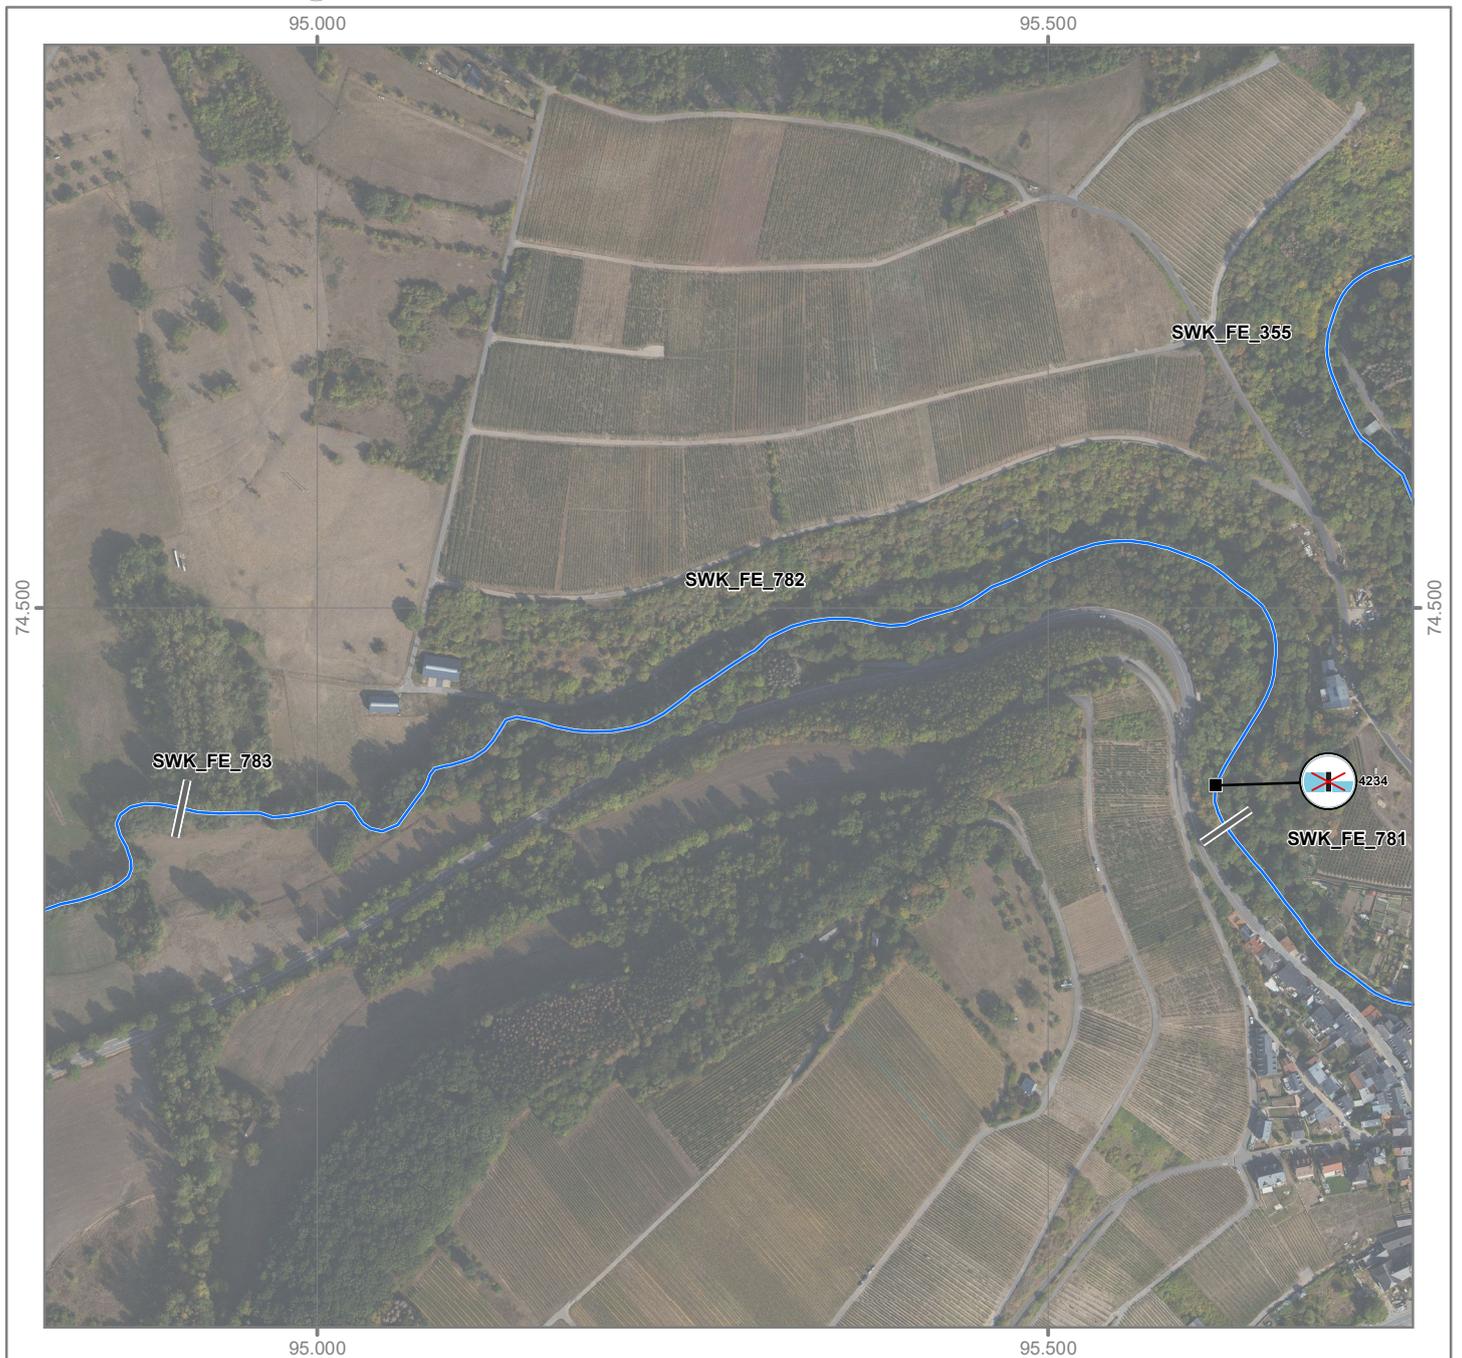
LuxMaPro (ID)	Typ	X (Start)	Y (Start)	X (Ende)	Y (Ende)	Länge [m]	Ortschaft	Beschreibungstext	Umsetzungs-status	Maßnahmenart (Code)	Maßnahmenart (Text)	Wirkungsbereich	Gewässerseite	Bauwerk (ID)	Bauwerk (Typ)
4234	Punkt- maßnahme	95615	74378	-	-	-	Ehnen	Wiederherstellung der ökologischen Durchgängigkeit - Querbauwerk - Lennéngerbaach - Ehnen - unterhalb Folmillen (H=2,5m)	Vorschlag	HY DU.01	Wiederherstellung der ökologischen Durchgängigkeit - Querbauwerk	Sohle	Gewässerbett	575_0003_QBW_01	Wehr
