| Funktionselement: SWK_FE_783 | Gewässer: Lennéngerbaach | OWK (ID): I-4.2.2 |

| Funktionselement (ID) | SWK_FE_783 |
| Typ | Trittstein |
| OWK (Name) | Lennéngerbaach |

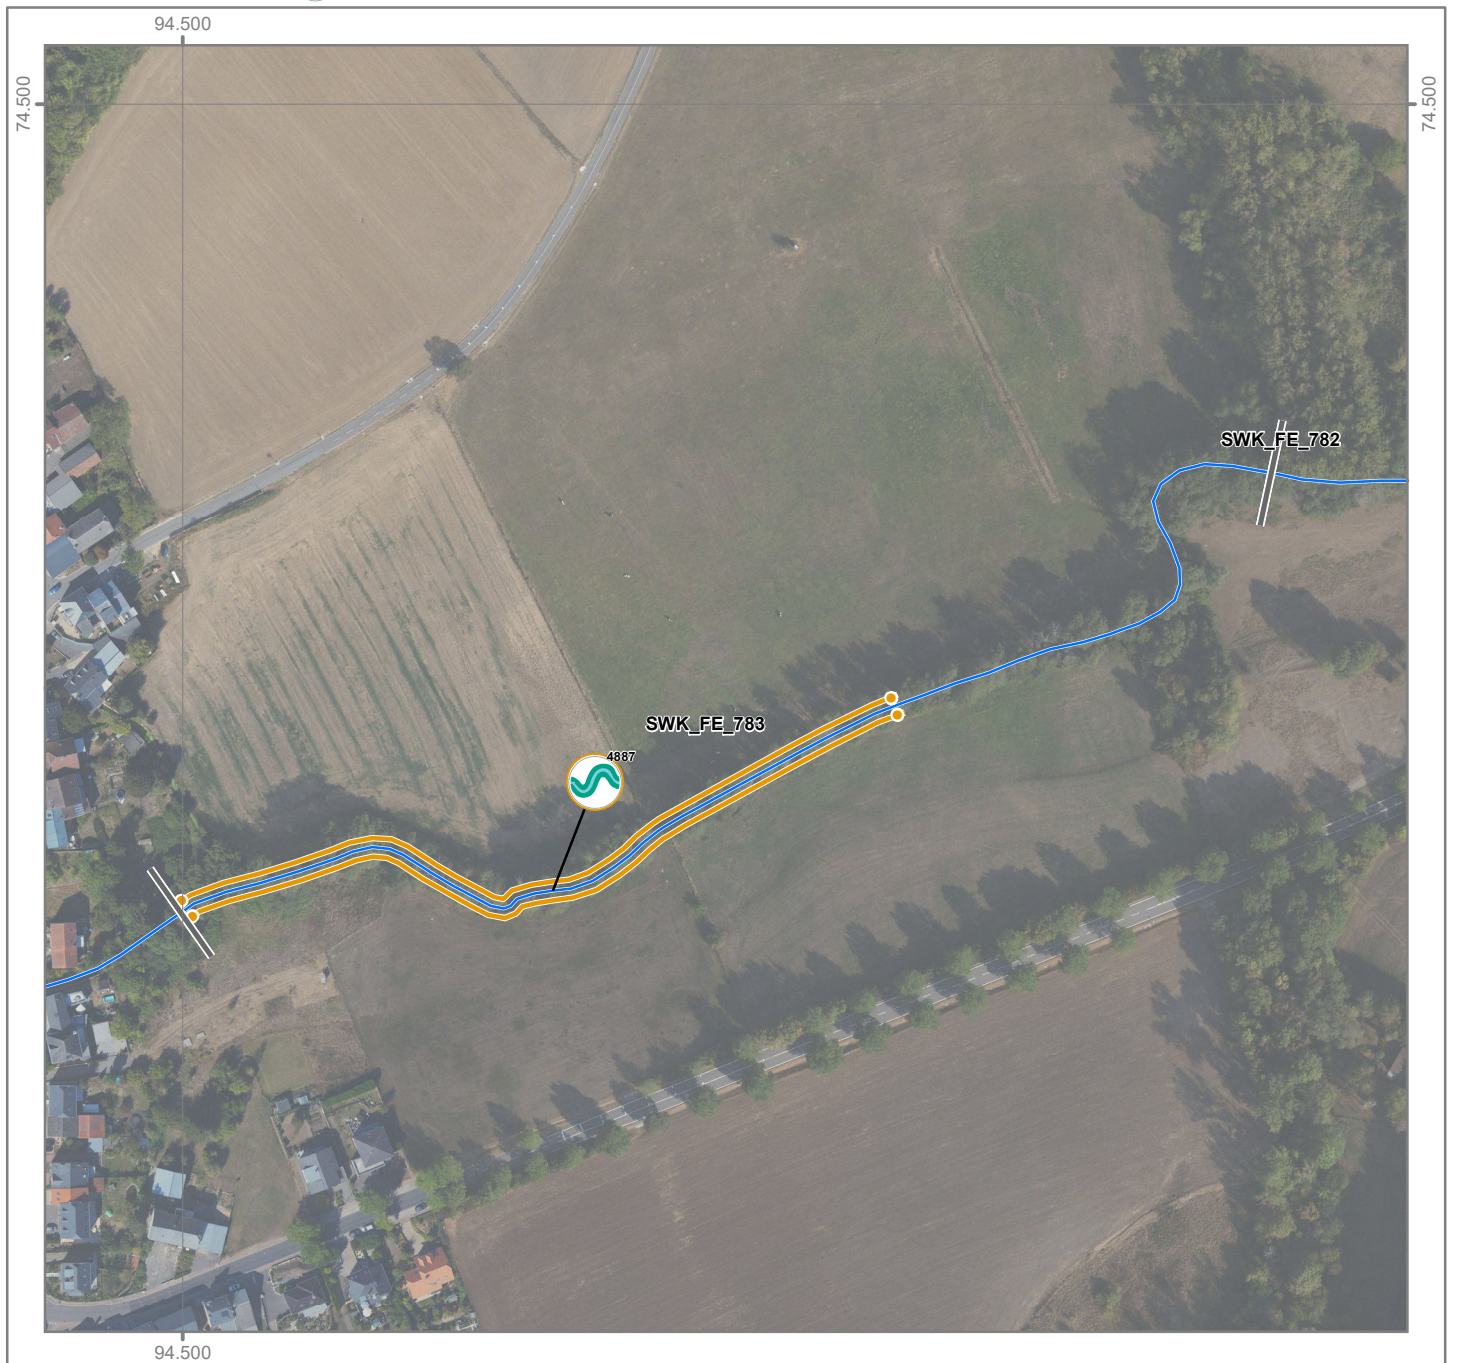
Hydromorphologische Maßnahmen Beschriftung: Maßnahme (ID), siehe Tabelle

| Durchgängigkeit | | HY DU.01 - Wiederherstellung der ökol. Durchgängigkeit – Querbauwerk |
| | HY MO.06 - Anlage eines Gewässerrandstreifens | |
