Funktionselement: SWK FE 1280 Gewässer: Stool OWK (ID): III-1.2.3

Strahlwirkungskonzept Luxemburg 2020 Steckbrief Funktionselement

Funktionselement: SWK_FE_1280 Gewässer: Stool

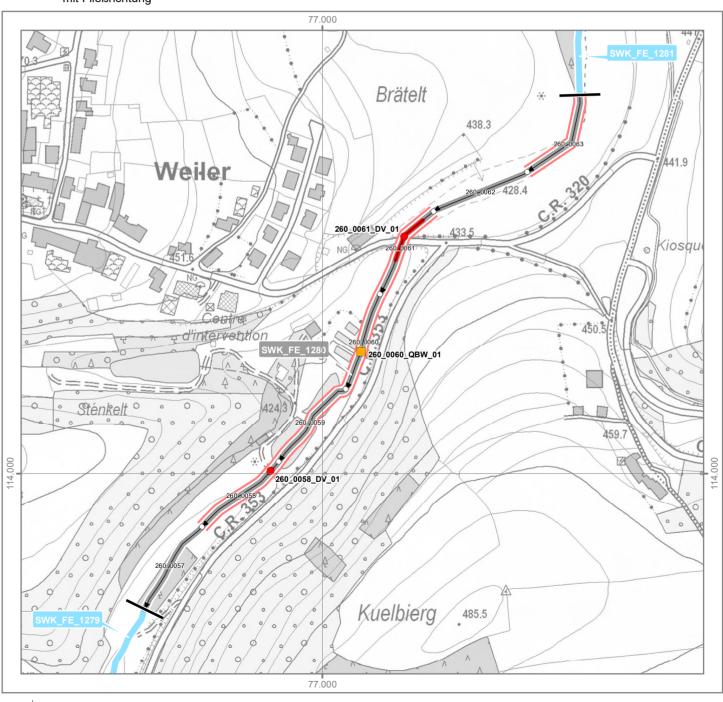
Funktionselement (ID): SWK_FE_1280 OWK: III-1.2.3 Gewässer: Stool **Funktionselemente** Durchgängigkeitshindernisse Тур Quer-Durchgängigkeits-Durchlässe & bauwerke klasse Verrohrungen Kernlebensraum Kartenausschnitt Trittstein Klasse 1 Verbindungsstrecke Klasse 2 ETTELBRUC Restriktionsstrecke ECHTERNACH Klasse 3 Belastungssituation Klasse 4 Signifikante hydro-VENMACHER Klasse 5 morphologische Belastung(en) LUXEMBOURG in Kartierungsabschnitt vorhanden Abschnittsgrenze 100 200 Kartierungsabschnitt _ m mit Fließrichtung 77.000 Brätelt
