Funktionselement: SWK_FE_896 Gewässer: Sauer OWK (ID): III-2.1.1

Strahlwirkungskonzept Luxemburg 2020 Steckbrief Funktionselement

Funktionselement: SWK_FE_896

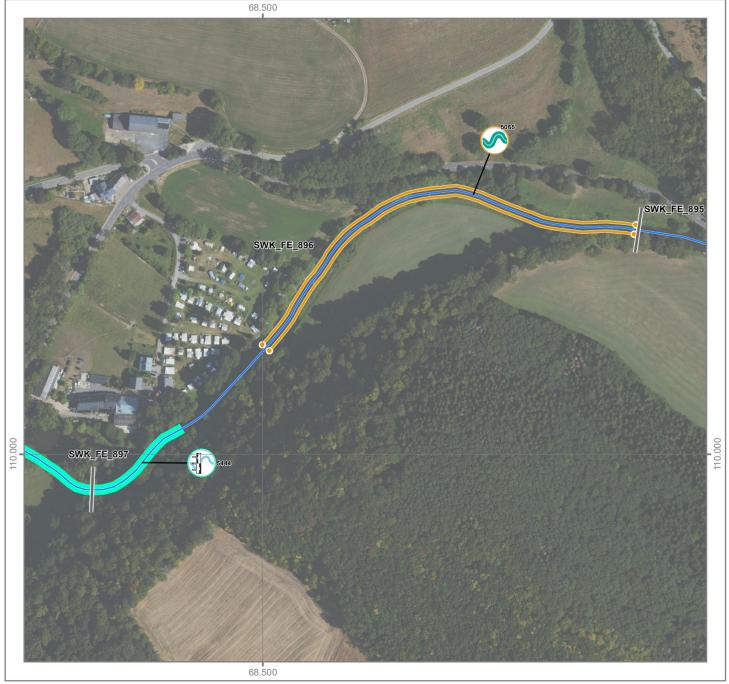
Funktionselement (ID): SWK_FE_896 OWK: III-2.1.1 Gewässer: Sauer Hydromorphologische Maßnahmen Beschriftung: Maßnahme (ID), siehe Tabelle HY DU.01 - Wiederherstellung der ökol. Durchgängigkeit – Querbauwerk Durchgängigkeit HY DU.02 - Wiederherstellung der ökol. Durchgängigkeit – Durchlass/Verrohrung/Überbauung Karten-HY MO.01 - Einbau von Strukturelementen in Sohle ausschnitt WILTZ HY MO.02 - Entfernen/Umgestalten von Sohlverbau 🛂 HY MO.03 - Einbau von Strömungslenkern für Eigendynamik ETTELBRUCK HY MO.04 - Entfernen/Umgestalten von Uferverbau ECHTERNACH HY MO.05 - Wiederherstellung von naturnaher Laufentwicklung und Gewässerbett Morphologie HY MO.06 - Anlage eines Gewässerrandstreifens VENMACHER HY MO.07 - Anlage eines Gewässerentwicklungskorridors

HY MO.08 - Sicherung/Erweiterung natürlicher Überflutungsräume und Augewässer

HY WA.01 - Wiederherstellung/Sicherung naturnaher Abflussverhältnisse

HY WA.03 - Abflussregulierung (Schwall-Sunk, Einleitungen, Ausleitungen)

HY MO.09 - Zulassen von eigendynamischer Entwicklung

LuxMaPro (ID)	Тур	X (Start)	Y (Start)	X (Ende)	Y (Ende)	Länge [m]	Ortschaft	Beschreibungstext	Umsetzungs- status	Maßnahmenart (Code)	Maßnahmenart (Text)	Wirkungsbereich	Gewässerseite	Bauwerk (ID)	Bauwerk (Typ)
5065	Linien- Maßnahme	68832	110198	68500	110092	400	Bockholtzermillen	Anlage eines Gewässerrandstreifens - Sauer - Bockholtzermillen - unterhalb Camping (L=400m - Einzelfallprüfung)	Vorschlag	HY MO.06	Anlage eines Gewässerrandstreifens	Land	Einzelfallprüfung	=	-
5444	Linien- Maßnahme	68429	110023	68060	109654	600		Wiederherstellung und Sicherung naturnaher Abflussverhältnisse - Sauer - Bockholtzermillen - Camping bis Ringelerhaff (L=600m)	Vorschlag	HY WA.01	Wiederherstellung und Sicherung naturnaher Abflussverhältnisse	(Sohle) (Ufer)	Gewässerbett	-	-
