Funktionselement: SWK_FE_564	Gewässer: Wiltz	OWK (ID): IV-1.1.a
------------------------------	-----------------	--------------------

Funktionselement (ID)	SWK_FE_564
Länge [m]	500 m
Typ	Trittstein
Status	nicht vollständig (Belastungen vorhanden)
OWK (ID)	IV-1.1.a
OWK (Name)	Wiltz

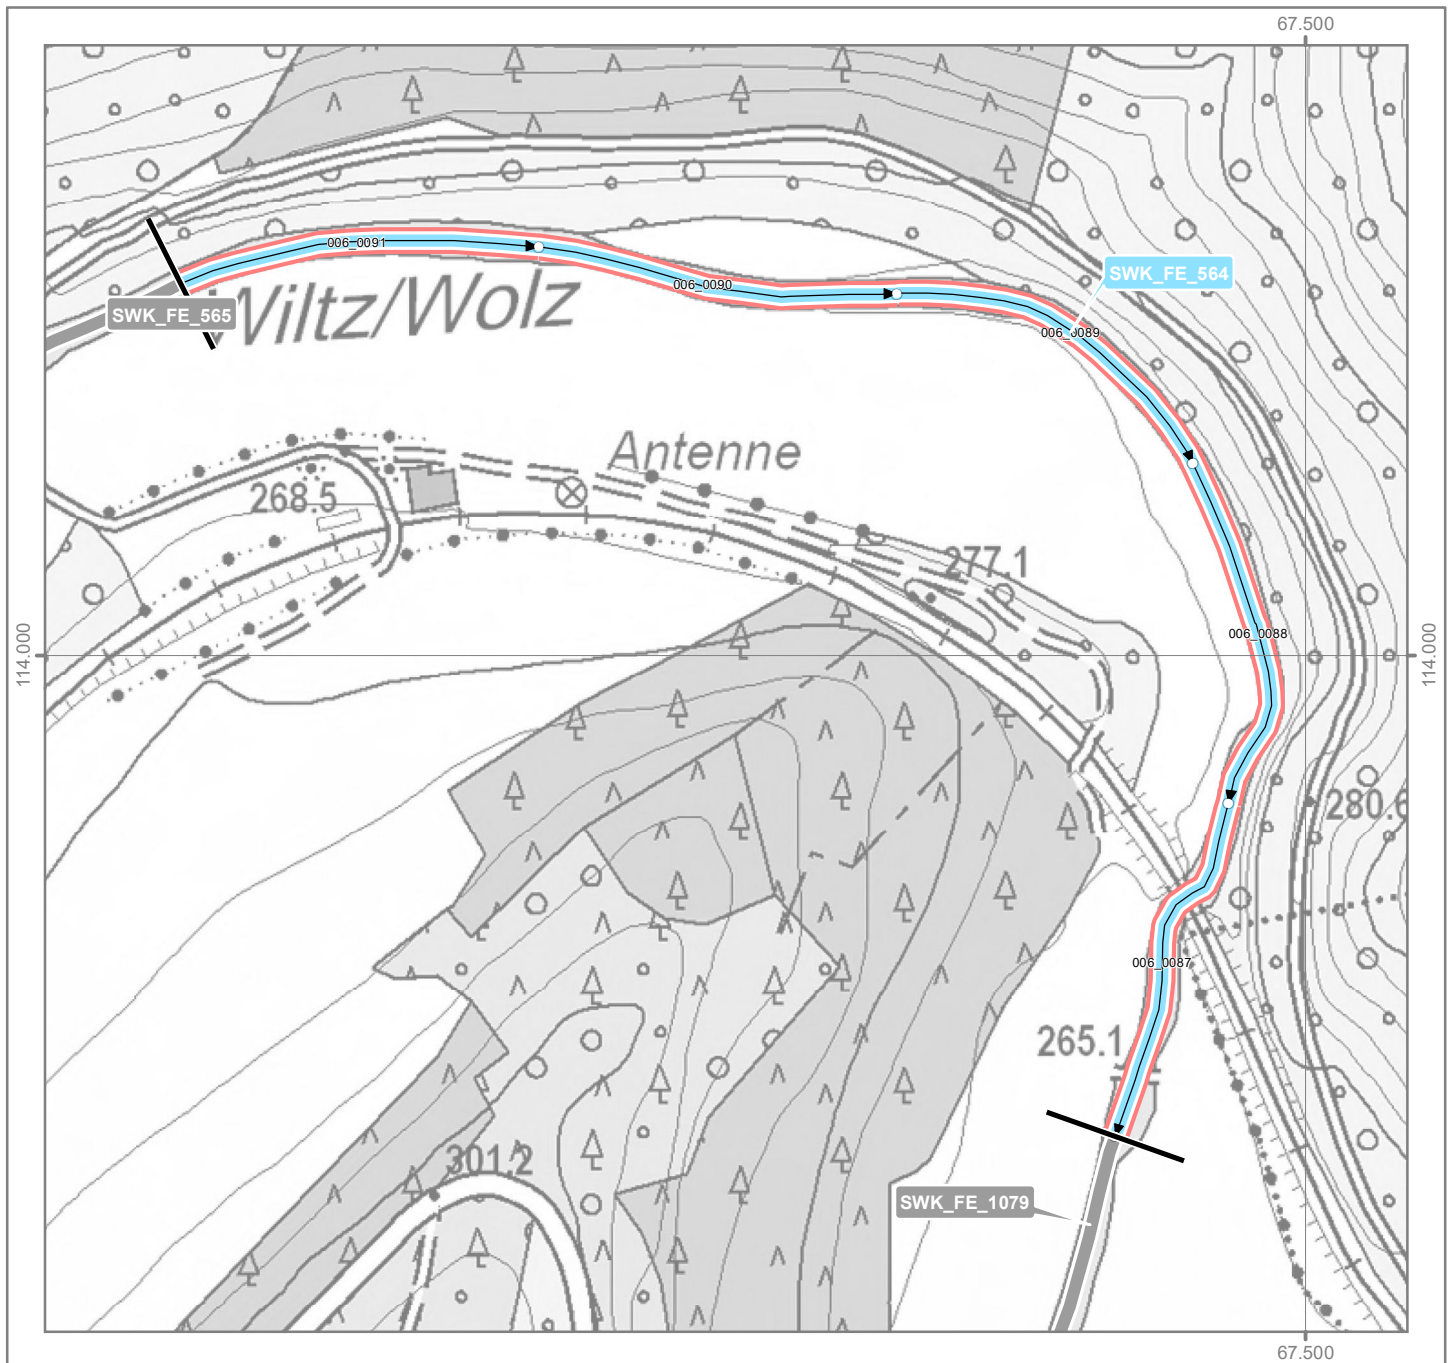
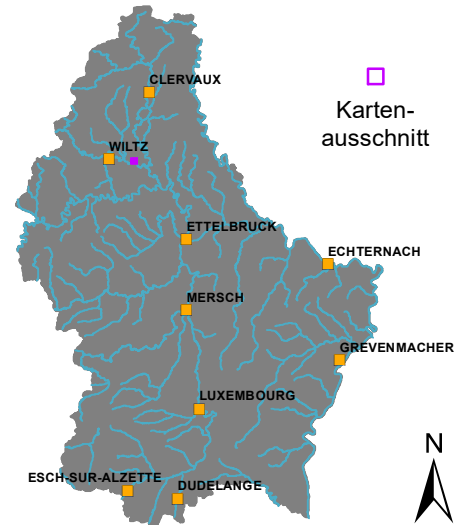
Funktionselemente

Signifikante hydro-morphologische Belastung(en) in Kartierungsabschnitt vorhanden

Kartierungsabschnitt mit Fließrichtung

Rückstau (Strukturparameter 2.3)	0 m	0 %	Anteil des Funktionselements, in der jeweilige Einzelparameter nicht den Anforderungen des Strahlwirkungskonzeptes entspricht.
Ausleitung (Strukturparameter 2.7)	0 m	0 %	
Substratdiversität (Strukturparameter 3.2)	0 m	0 %	
Sohlverbau (Strukturparameter 3.3)	0 m	0 %	
Uferverbau (Strukturparameter 5.2)	100 m	20 %	
Randstreifen (Strukturparameter 6.2)	500 m	100 %	
Umfeldbelastung (Strukturparameter 6.3)	0 m	0 %

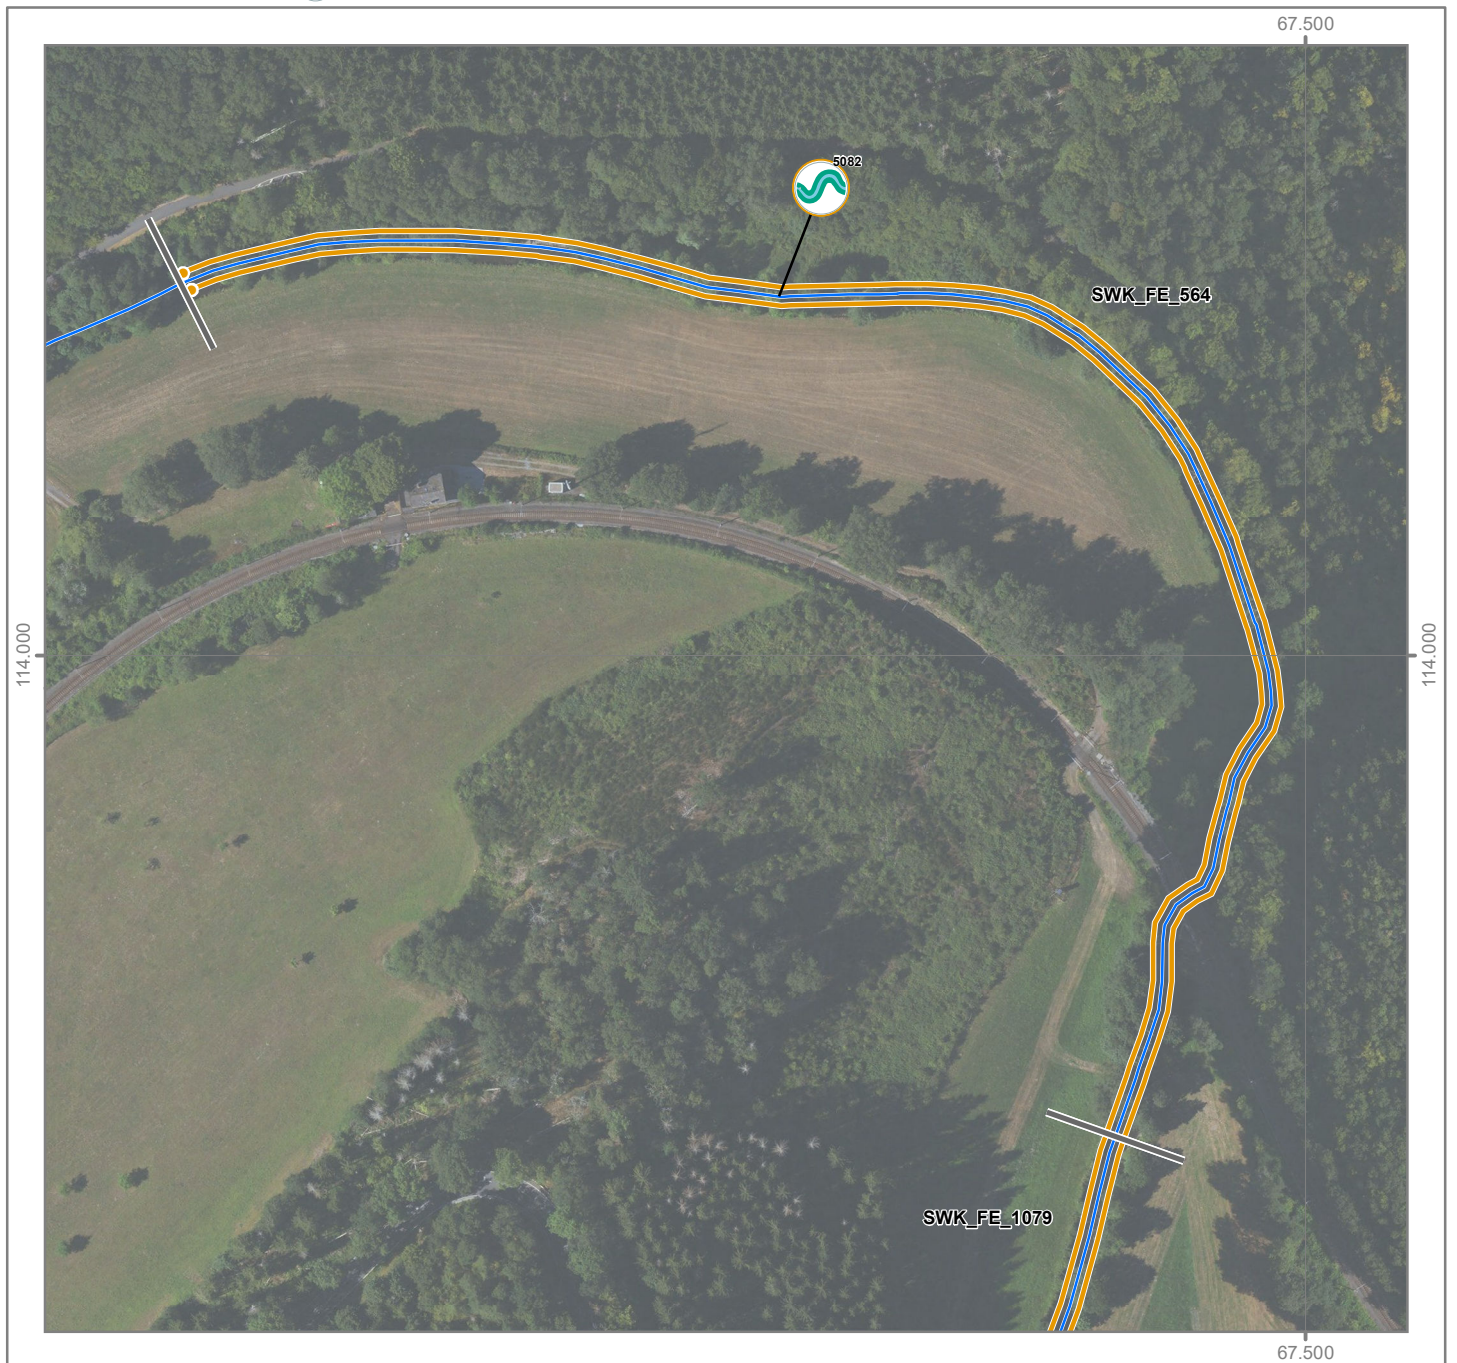
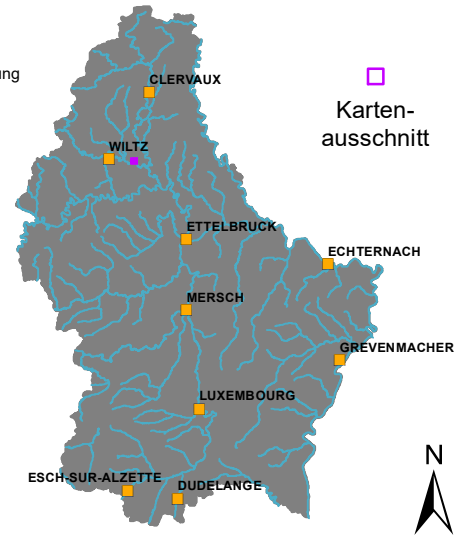
Hydromorphologische Maßnahmen Beschriftung: Maßnahme (ID), siehe Tabelle

LuxMaPro (ID)	Typ	X (Start)	Y (Start)	X (Ende)	Y (Ende)	Länge [m]	Ortschaft	Beschreibungstext	Umsetzungs-status	Maßnahmenart (Code)	Maßnahmenart (Text)	Wirkungsbereich	Gewässerseite	Bauwerk (ID)	Bauwerk (Typ)
5082	Linien-Maßnahme	68312	112970	67191	114102	2000	Merkholtz	Anlage eines Gewässerrandstreifens - Wiltz - Merkholtz - Bruchbierg bis Brücke op Frounerwasser (L=2000m - Einzelfallprüfung)	Vorschlag	HY MO.06	Anlage eines Gewässerrandstreifens	Land	Einzelfallprüfung	-	-
