Funktionselement: SWK_FE_587	Gewässer: Woltz	OWK (ID): IV-3.1.a
------------------------------	-----------------	--------------------

Funktionselement (ID): SWK\_FE\_587

Gewässer: Woltz

OWK: IV-3.1.a

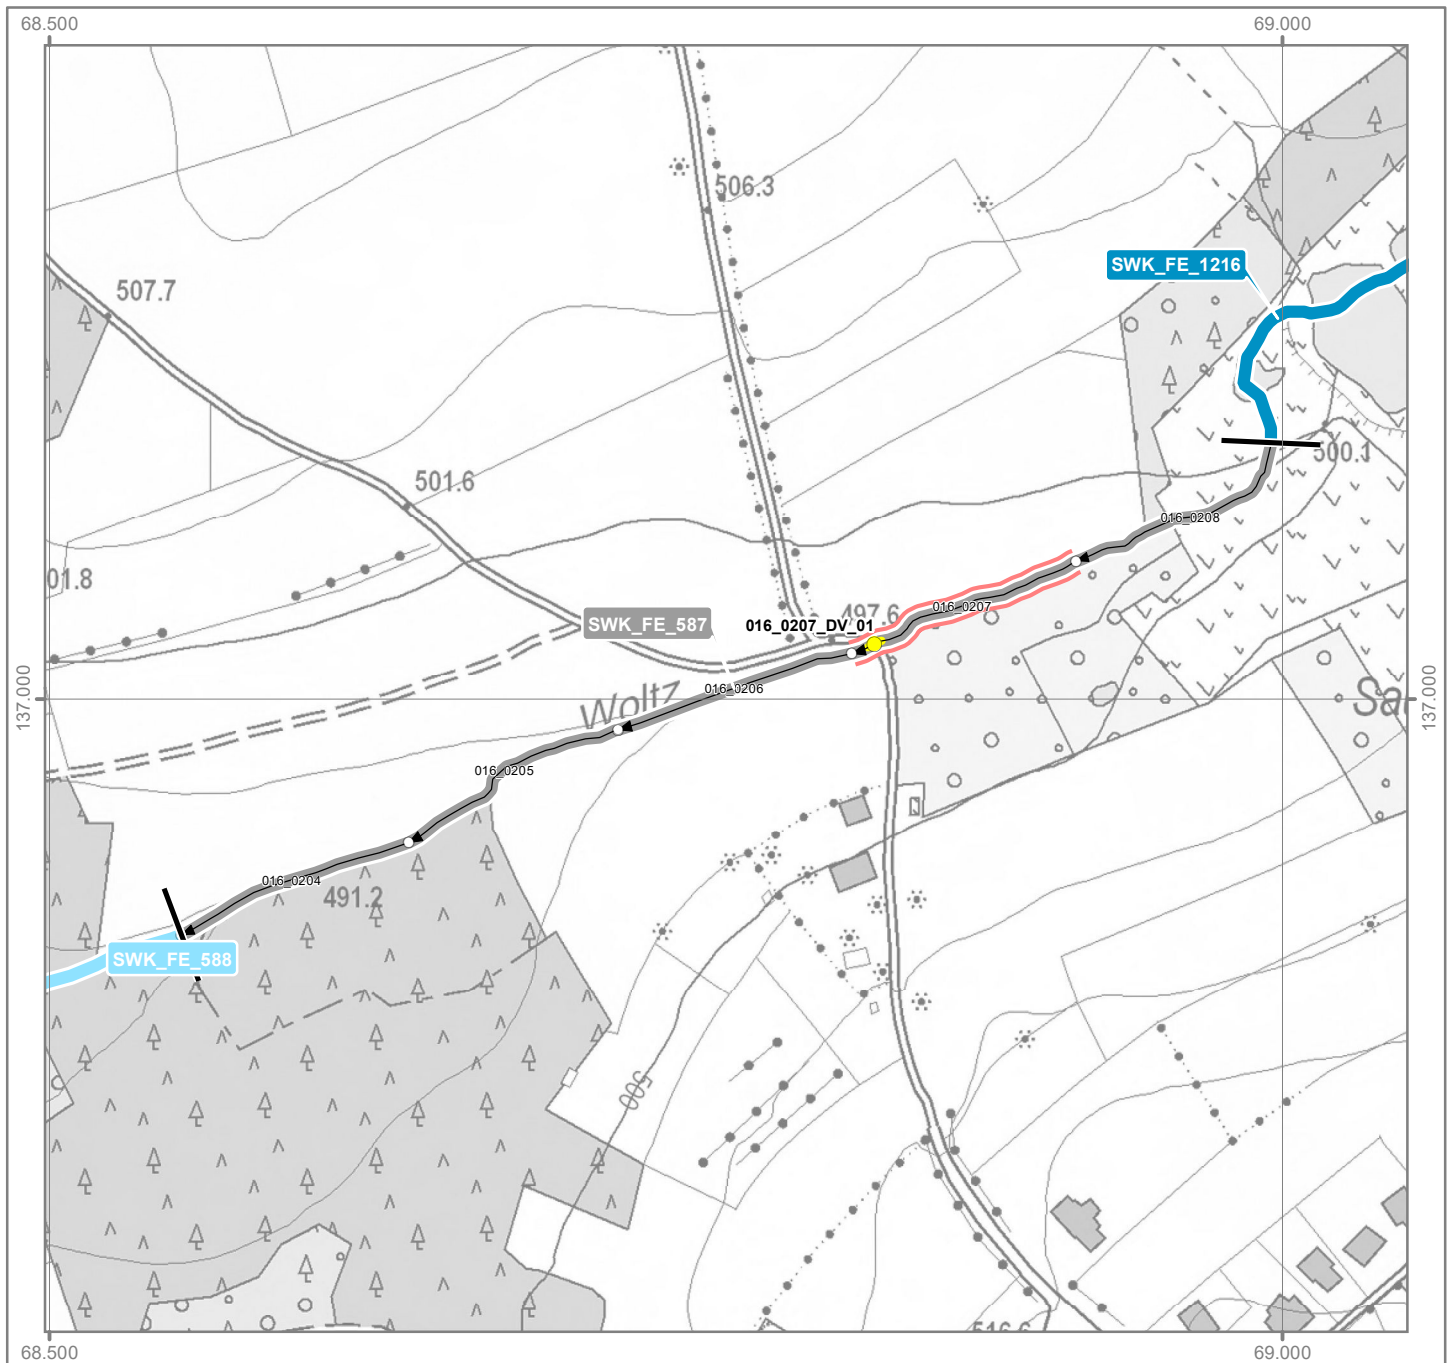
Querbauwerke (Anzahl)	0	Durchgängigkeitshindernisse der Klassen 3, 4 oder 5.
Durchlässe/Verrohrungen (Anzahl und Gesamtlänge)	1 (6 m)

**Funktionselemente**

**Belastungssituation**

Signifikante hydro-morphologische Belastung(en) in Kartierungsabschnitt vorhanden

**Durchgängigkeithindernisse**

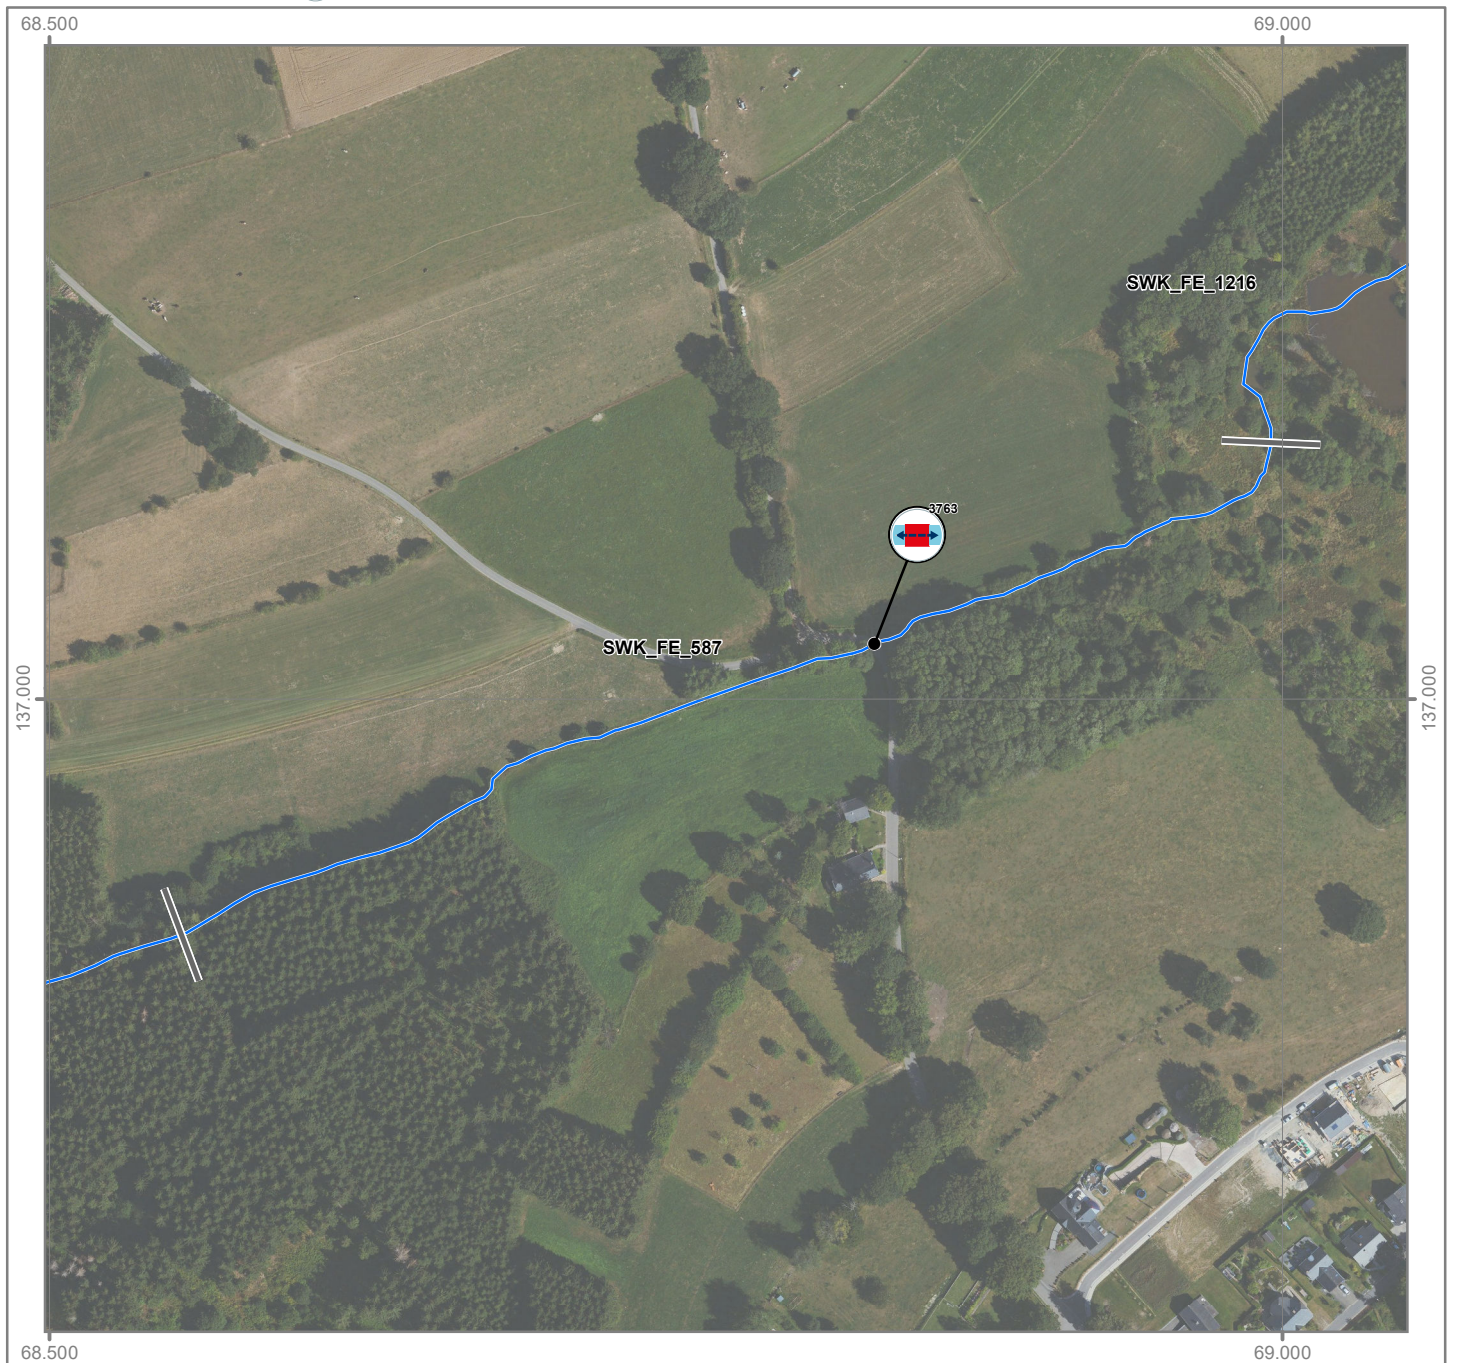
Hydromorphologische Maßnahmen Beschriftung: Maßnahme (ID), siehe Tabelle

Durchgängigkeit	 	  HY DU.01 - Wiederherstellung der ökol. Durchgängigkeit – Querbauwerk
	 	  HY DU.02 - Wiederherstellung der ökol. Durchgängigkeit – Durchlass/Verrohrung/Überbauung
Morphologie	  HY MO.01 - Einbau von Strukturelementen in Sohle	
	  HY MO.02 - Entfernen/Umgestalten von Sohlverbau	
	  HY MO.03 - Einbau von Strömungsenkern für Eigendynamik	
	  HY MO.04 - Entfernen/Umgestalten von Uferverbau	
	  HY MO.05 - Wiederherstellung von naturnaher Laufentwicklung und Gewässerbett	
	  HY MO.06 - Anlage eines Gewässerrandstreifens	
	  HY MO.07 - Anlage eines Gewässerentwicklungskorridors	
	  HY MO.08 - Sicherung/Erweiterung natürlicher Überflutungsräume und Augewässer	
	  HY MO.09 - Zulassen von eigendynamischer Entwicklung	
Wasserhaushalt	 	  HY WA.01 - Wiederherstellung/Sicherung naturnaher Abflussverhältnisse
	 	  HY WA.03 - Abflussregulierung (Schwall-Sunk, Einleitungen, Ausleitungen)

LuxMaPro (ID)	Typ	X (Start)	Y (Start)	X (Ende)	Y (Ende)	Länge [m]	Ortschaft	Beschreibungstext	Umsetzungsstatus	Maßnahmenart (Code)	Maßnahmenart (Text)	Wirkungsbereich	Gewässerseite	Bauwerk (ID)	Bauwerk (Typ)
3763	Linien-Maßnahme	68832	137021	68837	137024	6	Huldange	Wiederherstellung der Durchgängigkeit - Durchlass/Verrohrung/Überbauung - Woltz - Huldange - oberhalb Weiher / Sauerwisen (L=6m)	Vorschlag	HY DU.02	Wiederherstellung der ökologischen Durchgängigkeit - Durchlass/Verrohrung/Überbauung	Sohle   (Ufer)	Gewässerbett	016_0207_DV_01	Durchlass
