Funktionselement: SWK_FE_1016

Gewässer: Clerve

OWK (ID): IV-3.1.b

Hydromorphologische Maßnahmen Beschriftung: Maßnahme (ID), siehe Tabelle

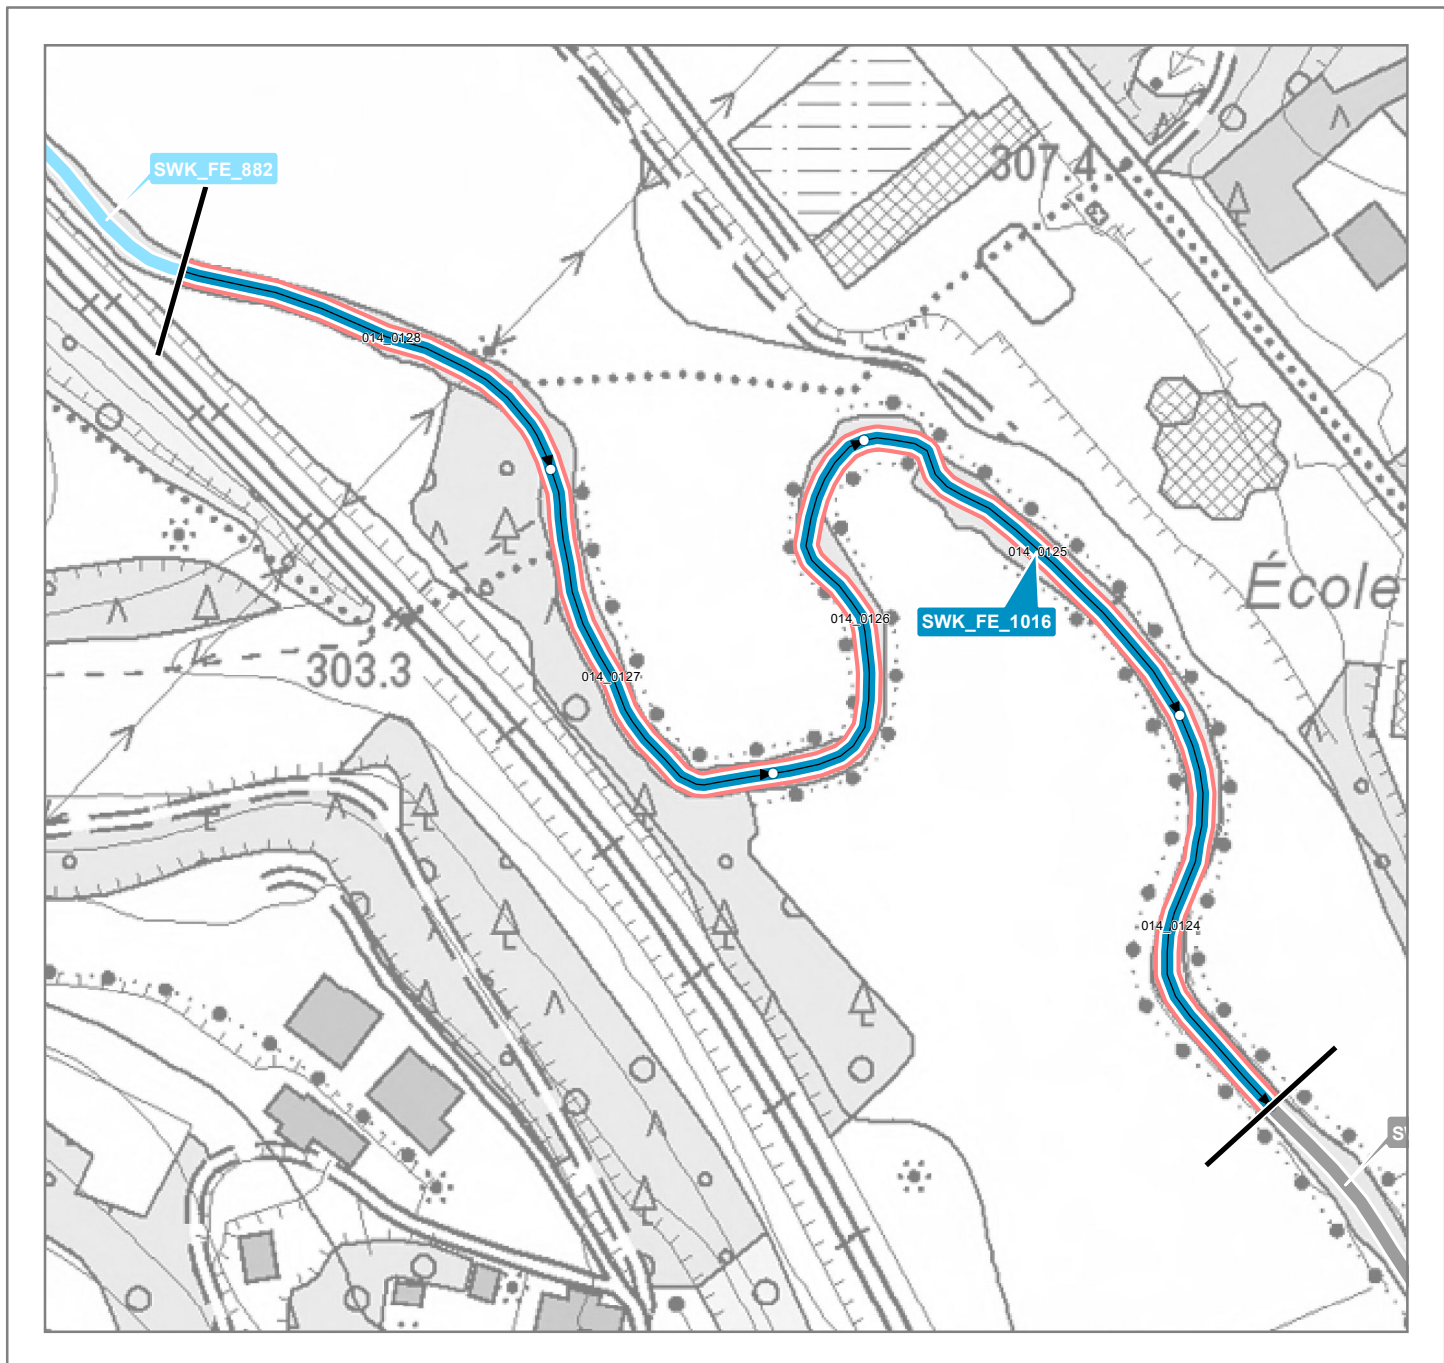
Funktionselemente

Belastungssituation

Signifikante hydro-morphologische Belastung(en) in Kartierungsabschnitt vorhanden

Kartierungsabschnitt mit Fließrichtung

Durchgängigkeitshindernisse

Funktionselement (ID)	SWK_FE_1016
Länge [m]	500 m
Typ	Kernlebensraum
Status	nicht vollständig (Belastungen vorhanden)
OWK (ID)	IV-3.1.b
OWK (Name)	Clerve

Sohle	0 m		0 %	Anteil des Funktionselements, in der Gewässerbereich Sohle, Ufer oder Land nicht den Anforderungen des Strahlwirkungskonzeptes entspricht.
Ufer	0 m		0 %	
Land	100 m		20 %
