Funktionselement: SWK\_FE\_1310 Gewässer: Bëschruederbaach OWK (ID): VI-7.2

Funktionselement (ID): SWK\_FE\_1310

Gewässer: Bëschrüederbaach

OWK: VI-7.2

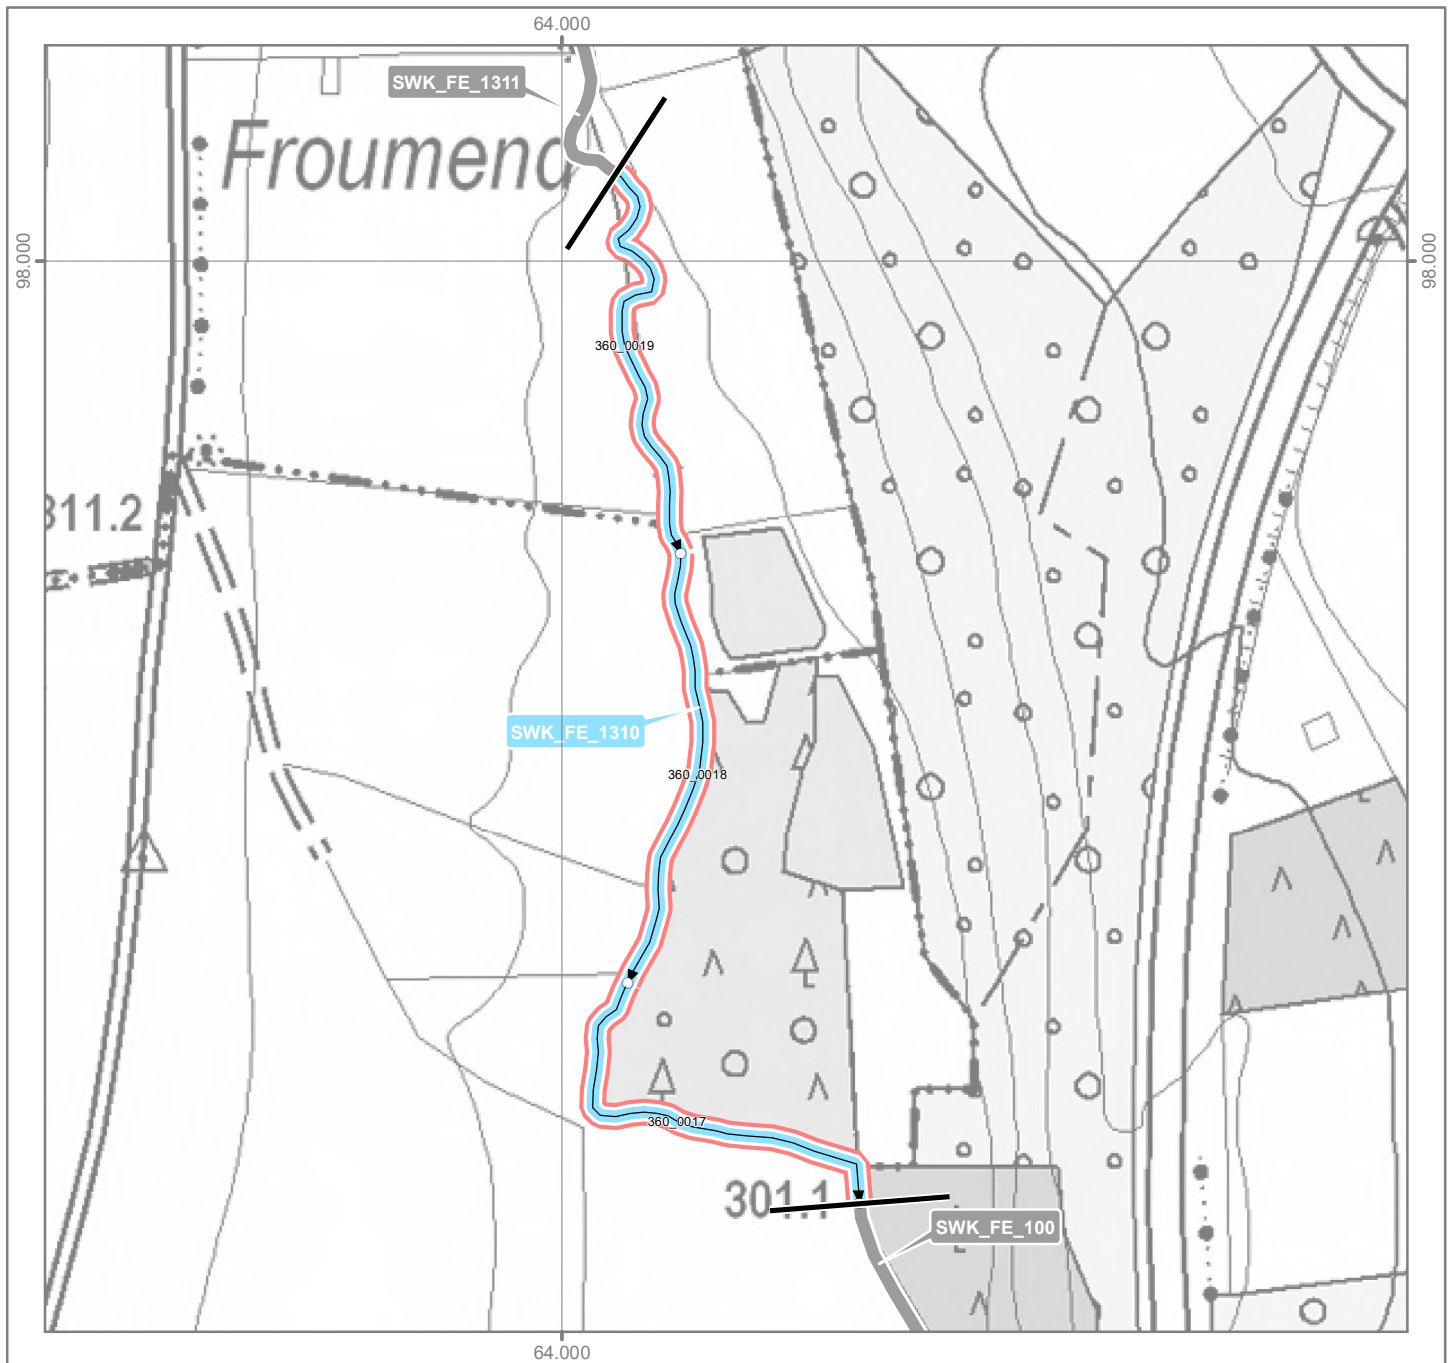
**Belastungssituation**

Signifikante hydro-morphologische Belastung(en) in Kartierungsabschnitt vorhanden

Kartierungsabschnitt mit Fließrichtung

**Durchgängigkeithindernisse**

Funktionselement (ID)	SWK_FE_1310
Länge [m]	300 m
Typ	Trittstein
Status	nicht vollständig (Belastungen vorhanden)
OWK (ID)	VI-7.2
OWK (Name)	Bëschruederbaach

Rückstau (Strukturparameter 2.3)	0 m		0 %	Anteil des Funktionselements, in der jeweilige Einzelparameter nicht den Anforderungen des Strahlwirkungskonzeptes entspricht.
Ausleitung (Strukturparameter 2.7)	0 m		0 %	
Substratdiversität (Strukturparameter 3.2)	0 m		0 %	
Sohlverbau (Strukturparameter 3.3)	0 m		0 %	
Uferverbau (Strukturparameter 5.2)	0 m		0 %	
Randstreifen (Strukturparameter 6.2)	300 m		100 %	
Umfeldbelastung (Strukturparameter 6.3)	0 m		0 %

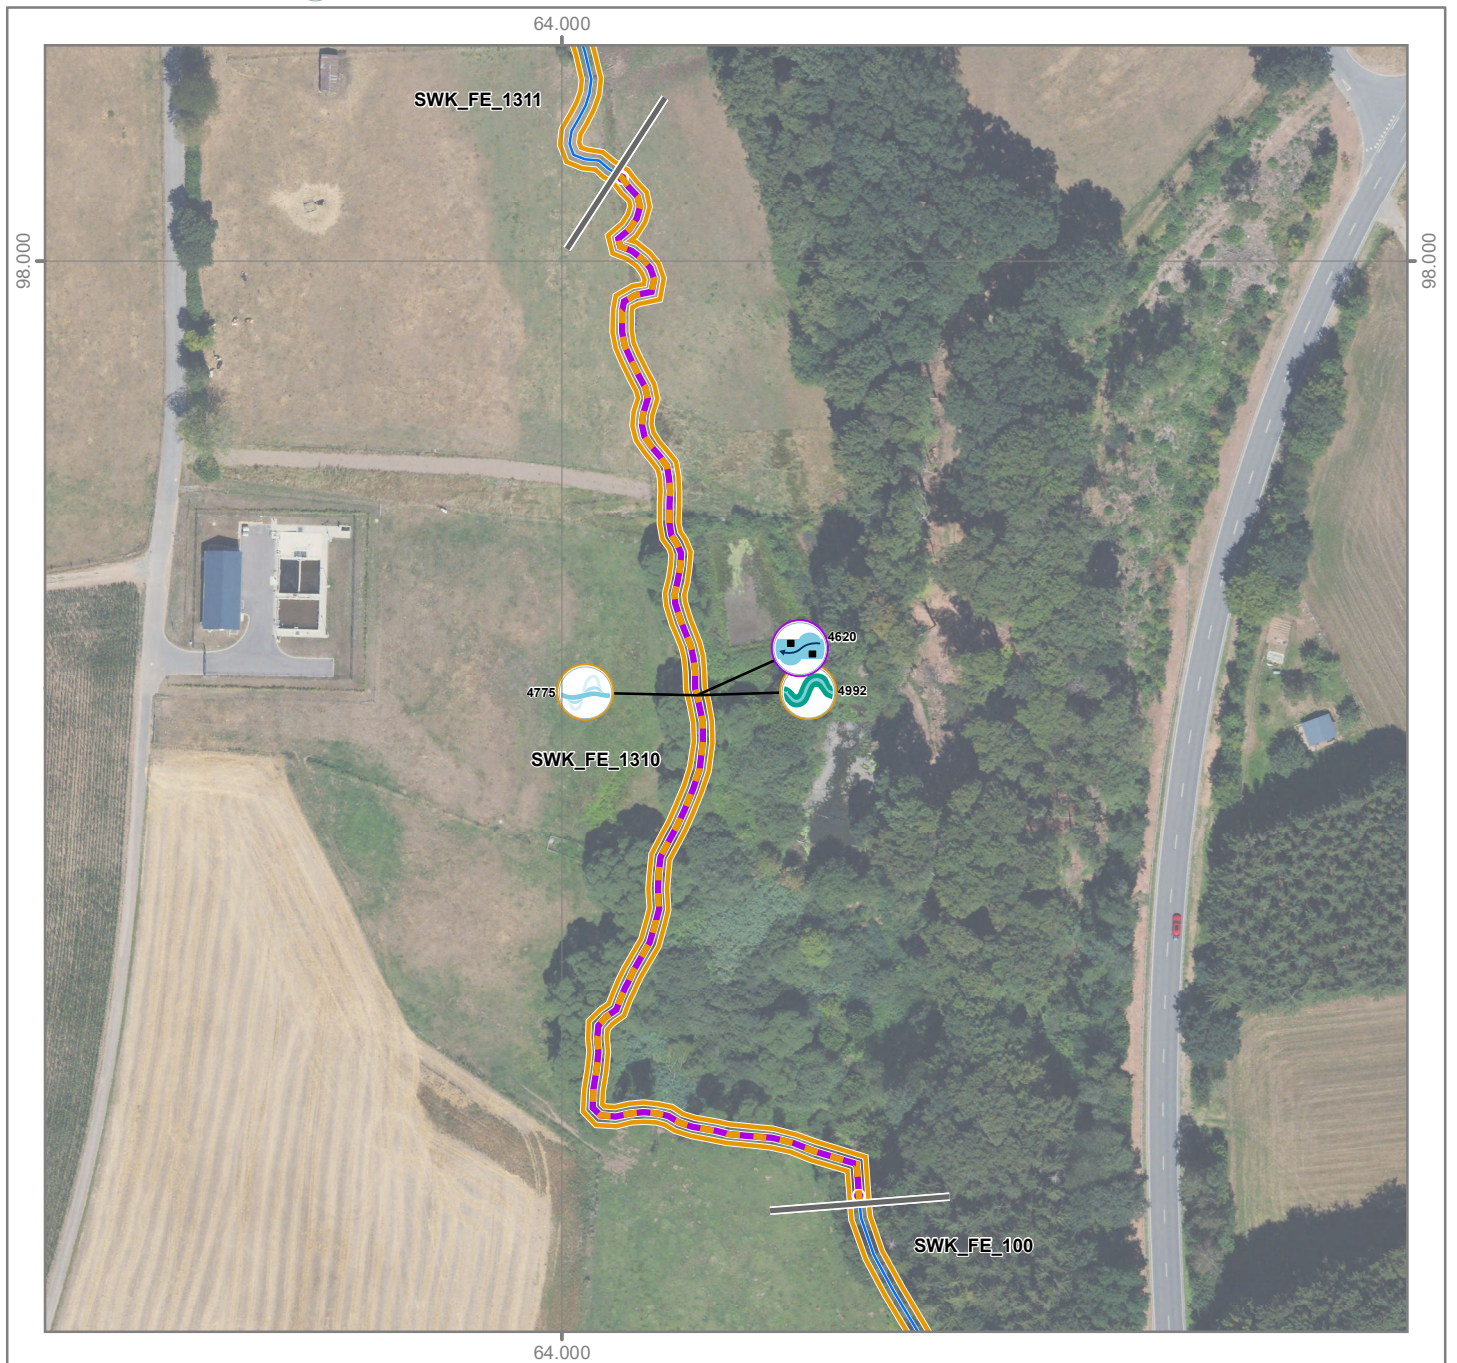
Hydromorphologische Maßnahmen Beschriftung: Maßnahme (ID), siehe Tabelle

Durchgängigkeit	 	  HY DU.01 - Wiederherstellung der ökol. Durchgängigkeit – Querbauwerk
	 	  HY DU.02 - Wiederherstellung der ökol. Durchgängigkeit – Durchlass/Verrohrung/Überbauung
Morphologie	  HY MO.01 - Einbau von Strukturelementen in Sohle	
	  HY MO.02 - Entfernen/Umgestalten von Sohlverbau	
	  HY MO.03 - Einbau von Strömungsenkern für Eigendynamik	
	  HY MO.04 - Entfernen/Umgestalten von Uferverbau	
	  HY MO.05 - Wiederherstellung von naturnaher Laufentwicklung und Gewässerbett	
	  HY MO.06 - Anlage eines Gewässerrandstreifens	
	  HY MO.07 - Anlage eines Gewässerentwicklungskorridors	
	  HY MO.08 - Sicherung/Erweiterung natürlicher Überflutungsräume und Augewässer	
	  HY MO.09 - Zulassen von eigendynamischer Entwicklung	
Wasserhaushalt	  HY WA.01 - Wiederherstellung/Sicherung naturnaher Abflussverhältnisse	
	 	  HY WA.03 - Abflussregulierung (Schwall-Sunk, Einleitungen, Ausleitungen)

LuxMaPro (ID)	Typ	X (Start)	Y (Start)	X (Ende)	Y (Ende)	Länge [m]	Ortschaft	Beschreibungstext	Umsetzungsstatus	Maßnahmenart (Code)	Maßnahmenart (Text)	Wirkungsbereich	Gewässerseite	Bauwerk (ID)	Bauwerk (Typ)
4620	Linien-Maßnahme	64066	97791	64012	98019	300	Pratz	Einbau von Strömunglenkern für Eigendynamik - Bëschruederbaach - Pratz - 2 - unterhalb Oeneschtmillen (L=300m)	Vorschlag	HY MO.03	Einbau von Strömunglenkern für Eigendynamik	Sohle   Ufer	Gewässerbett	-	-
4775	Linien-Maßnahme	64066	97791	64012	98019	300	Pratz	Zulassen von eigendynamischer Entwicklung - Bëschruederbaach - Pratz - 1 - unterhalb Oeneschtmillen (L=300m - Einzelfallprüfung)	Vorschlag	HY MO.09	Zulassen von eigendynamischer Entwicklung	Sohle   Ufer   Land	Einzelfallprüfung	-	-
4992	Linien-Maßnahme	63172	96568	63168	99154	3500	Pratz	Anlage eines Gewässerrandstreifens - Bëschruederbaach - Pratz - bis Buschrodt (L=3500m - Einzelfallprüfung)	Vorschlag	HY MO.06	Anlage eines Gewässerrandstreifens	Land	Einzelfallprüfung	-	-
