Funktionselement: SWK_FE_192	Gewässer: Réierbaach	OWK (ID): VII-1.3
------------------------------	----------------------	-------------------

Funktionselement (ID)	SWK_FE_192
Länge [m]	100 m
Typ	Verbindungsstrecke
Status	nicht vollständig (Belastungen vorhanden)
OWK (ID)	VII-1.3
OWK (Name)	Réierbaach

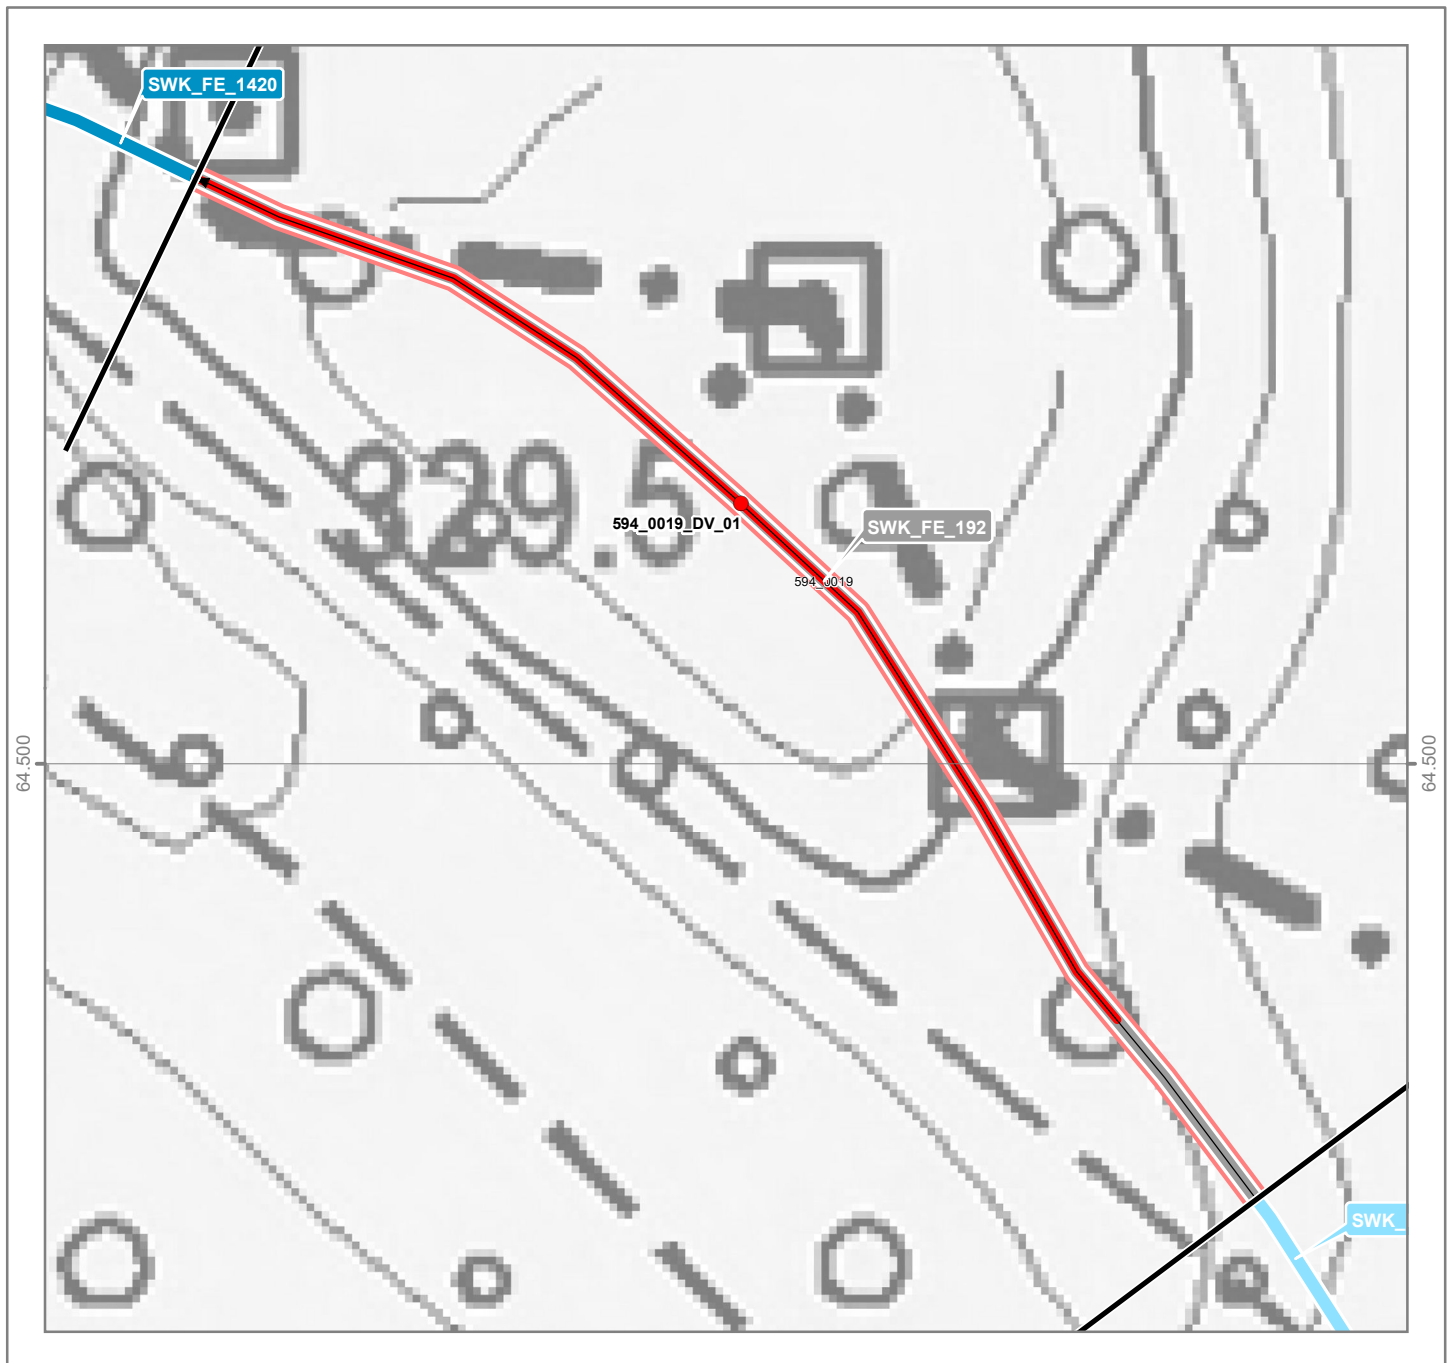
Querbauwerke (Anzahl)	0	Durchgängigkeitshindernisse der Klassen 3, 4 oder 5.
Durchlässe/Verrohrungen (Anzahl und Gesamtlänge)	1 (85 m)

Sohle	0 m	0 %	Anteil des Funktionselements, in der Gewässerbereich Sohle, Ufer oder Land nicht den Anforderungen des Strahlwirkungskonzeptes entspricht.
Ufer	0 m	0 %	
Land	0 m	0 %

Rückstau (Strukturparameter 2.3)	0 m	0 %	Anteil des Funktionselements, in der jeweilige Einzelparameter nicht den Anforderungen des Strahlwirkungskonzeptes entspricht.
Ausleitung (Strukturparameter 2.7)	0 m	0 %	
Substratdiversität (Strukturparameter 3.2)	100 m	100 %	
Sohlverbau (Strukturparameter 3.3)	100 m	100 %	
Uferverbau (Strukturparameter 5.2)	0 m	0 %	
Randstreifen (Strukturparameter 6.2)	0 m	0 %	
Umfeldbelastung (Strukturparameter 6.3)	0 m	0 %

Signifikante hydro-morphologische Belastung(en) in Kartierungsabschnitt vorhanden
