Abschnitt: 509\_0017 Gewässer: Schlammbaach OWK: I-2

Abschnitt-ID 509\_0017 (Abschnittslänge: 100m)

Gewässername Schlammbaach
Erhebungsdatum 05.12.2019
Name der Kartierer\*in Sven Holl

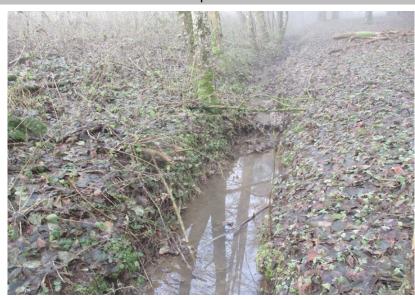
## Foto 1 | Übersicht

Sonderfall Kleinstgewässer (K)
Gewässerlage Freie Landschaft
Sichtbarkeit der Sohle teilweise
Kolmation mittel

Megalithal (>40 cm) Große Steine und Blöcke	0%
Makrolithal (>20 - 40 cm) Steine (Kopfgröße)	0%
Mesolithal (>6 - 20 cm) Steine (Faustgröße)	0%
Mikrolithal (>2 - 6 cm) Grobkies (Ei bis Kinderfaust)	0%
Akal (>0,2 - 2 cm) Fein- bis Mittelkies	10%
Psammal (>6 μm - 2 mm) Sand u/o (mineralischer) Schlamm	40%
Argyllal (<6 μm) Lehm und Ton (bindig)	20%
