Identifikation

Abschnitt-ID	336_0018 (Abschnittslänge: 100m)
OWK	III-2.2.3
Gewässername	Ningserbaach
Erhebungsdatum	18.05.2019
Name der Kartierer*in	Soija Schmitz

Typisierung und Charakterisierung

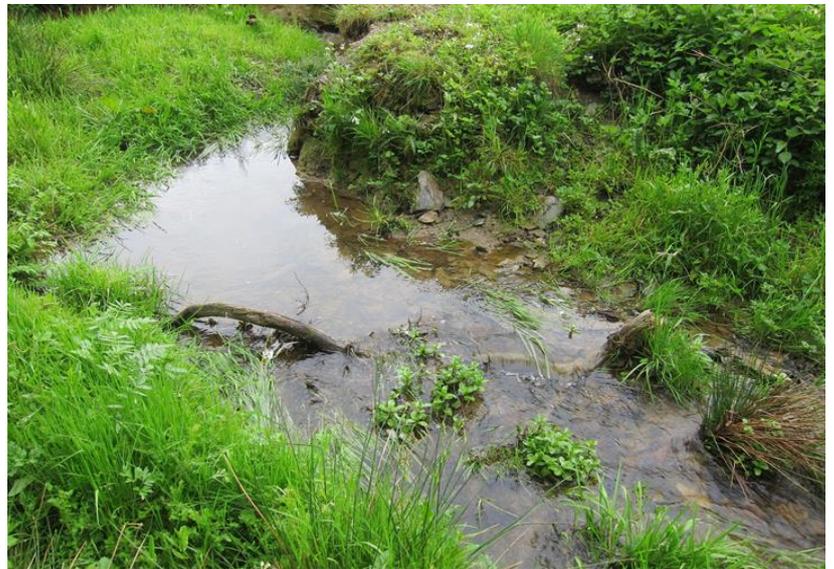
Foto 1 | Übersicht

LAWA-Typ	Typ 5: Grobmaterialreiche, silikatische Mittelgebirgsbäche
LUX-Typ	Typ I-II: Bäche der submontanen und kollinen Stufen des Öslings
Substrattyp im Referenzzustand	Schotter
Sonderfall	keine Angabe
Gewässerlage	Freie Landschaft
Sichtbarkeit der Sohle	vollständig
Kolmation	gering
Anmerkung

Megalithal (>40 cm)	0%
Große Steine und Blöcke	
Makrolithal (>20 - 40 cm)	0%
Steine (Kopfgröße)	
Mesolithal (>6 - 20 cm)	20%
Steine (Faustgröße)	
Mikrolithal (>2 - 6 cm)	30%
Grobkies (Ei bis Kinderfaust)	
Akal (>0,2 - 2 cm)	10%
Fein- bis Mittelkies	
Psammal (>6 µm - 2 mm)	20%
Sand u/o (mineralischer) Schlamm	
Argyllal (<6 µm)	10%
Lehm und Ton (bindig)	
Technolithal	0%
Künstliche Substrate, Verbau
