Identifikation

Abschnitt-ID	124_0005 (Abschnittslänge: 100m)
OWK	IV-3.2
Gewässername	Pëntsch
Erhebungsdatum	20.03.2019
Name der Kartierer*in	Sven Holl

Typisierung und Charakterisierung

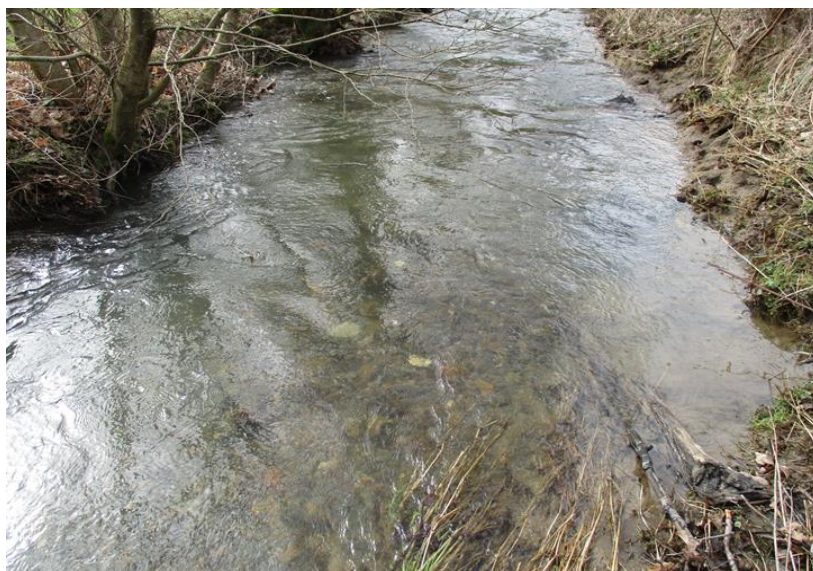
Foto 1 | Übersicht

LAWA-Typ	Typ 5: Grobmaterialreiche, silikatische Mittelgebirgsbäche
LUX-Typ	Typ I-II: Bäche der submontanen und kollinen Stufen des Öslings
Substrattyp im Referenzzustand	Schotter
Sonderfall	keine Angabe
Gewässerlage	Freie Landschaft
Sichtbarkeit der Sohle	teilweise
Kolmation	keine
Anmerkung

Megalithal (>40 cm)	0%
Große Steine und Blöcke	
Makrolithal (>20 - 40 cm)	0%
Steine (Kopfgröße)	
Mesolithal (>6 - 20 cm)	40%
Steine (Faustgröße)	
Mikrolithal (>2 - 6 cm)	40%
Grobkies (Ei bis Kinderfaust)	
Akal (>0,2 - 2 cm)	10%
Fein- bis Mittelkies	
Psammal (>6 µm - 2 mm)	0%
Sand u/o (mineralischer) Schlamm	
Argyllal (<6 µm)	0%
Lehm und Ton (bindig)	
Technolithal	0%
Künstliche Substrate, Verbau

Algen	0%
Fadenförmige Algen, Algenbüschel	
Submerse Makrophyten	0%
Höhere Pflanzen unterhalb des Wasserspiegels	
Emerse Makrophyten	0%
Höhere Pflanzen oberhalb des Wasserspiegels	
Lebende Teile terrestrischer Pflanzen	10%
Feinwurzel, schwimmende Ufervegetation	
Xylal (Holz)	0%
Baumstämme, Totholz, Äste, Wurzeln	
CPOM und FPOM	0%
Grobes/feines organisches Material (z.B. Laub)	
Debris	0%
Organisches oder anorgan. Material (z.B. Muscheln)	
Abwasserbedingter Aufwuchs	0%
Bakterien, Pilze, organischer Schlamm	
Summe der Substratanteile	100%
