Identifikation

Abschnitt-ID	124_0025 (Abschnittslänge: 100m)
OWK	IV-3.2
Gewässername	Pëntsch
Erhebungsdatum	20.03.2019
Name der Kartierer*in	Sven Holl

Detaillierte Substratkartierung

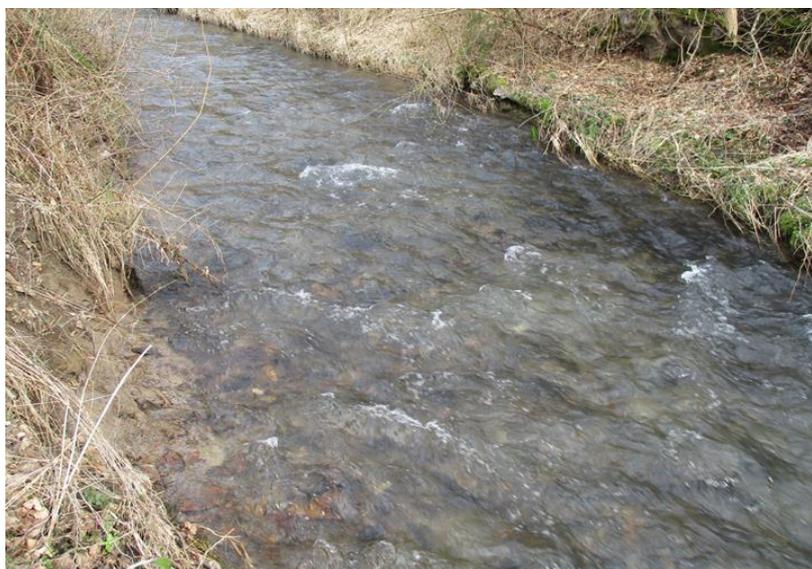
Foto 1 | Übersicht

LAWA-Typ	Typ 5: Grobmaterialreiche, silikatische Mittelgebirgsbäche
LUX-Typ	Typ I-II: Bäche der submontanen und kollinen Stufen des Öslings
Substrattyp im Referenzzustand	Schotter
Sonderfall	keine Angabe
Gewässerlage	Freie Landschaft
Sichtbarkeit der Sohle	vollständig
Kolmation	keine
Anmerkung

Megalithal (>40 cm)	0%
Große Steine und Blöcke	
Makrolithal (>20 - 40 cm)	10%
Steine (Kopfgröße)	
Mesolithal (>6 - 20 cm)	60%
Steine (Faustgröße)	
Mikrolithal (>2 - 6 cm)	20%
Grobkies (Ei bis Kinderfaust)	
Akal (>0,2 - 2 cm)	0%
Fein- bis Mittelkies	
Psammal (>6 µm - 2 mm)	0%
Sand u/o (mineralischer) Schlamm	
Argyllal (<6 µm)	0%
Lehm und Ton (bindig)	
Technolithal	0%
Künstliche Substrate, Verbau
