Identifikation

Abschnitt-ID	153_0025 (Abschnittslänge: 100m)
OWK	IV-3.2
Gewässername	Pëntsch
Erhebungsdatum	21.03.2019
Name der Kartierer*in	Sven Holl

Typisierung und Charakterisierung

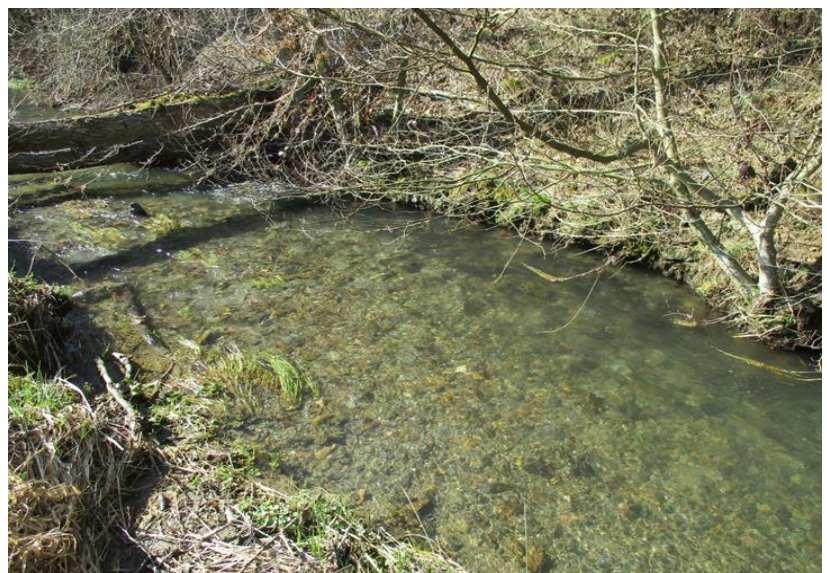
Foto 1 | Übersicht

LAWA-Typ	Typ 5: Grobmaterialreiche, silikatische Mittelgebirgsbäche
LUX-Typ	Typ I-II: Bäche der submontanen und kollinen Stufen des Öslings
Substrattyp im Referenzzustand	Schotter
Sonderfall	keine Angabe
Gewässerlage	Freie Landschaft
Sichtbarkeit der Sohle	vollständig
Kolmation	keine
Anmerkung

Megalithal (>40 cm) Große Steine und Blöcke	0%
Makrolithal (>20 - 40 cm) Steine (Kopfgröße)	10%
Mesolithal (>6 - 20 cm) Steine (Faustgröße)	50%
Mikrolithal (>2 - 6 cm) Grobkies (Ei bis Kinderfaust)	20%
Akal (>0,2 - 2 cm) Fein- bis Mittelkies	10%
Psammal (>6 µm - 2 mm) Sand u/o (mineralischer) Schlamm	10%
Argyllal (<6 µm) Lehm und Ton (bindig)	0%
Technolithal Künstliche Substrate, Verbau	0%
