Identifikation

Abschnitt-ID	359_0052 (Abschnittslänge: 100m)
OWK	VI-7.1
Gewässername	Roudbaach
Erhebungsdatum	21.11.2019
Name der Kartierer*in	Johanna Reineke

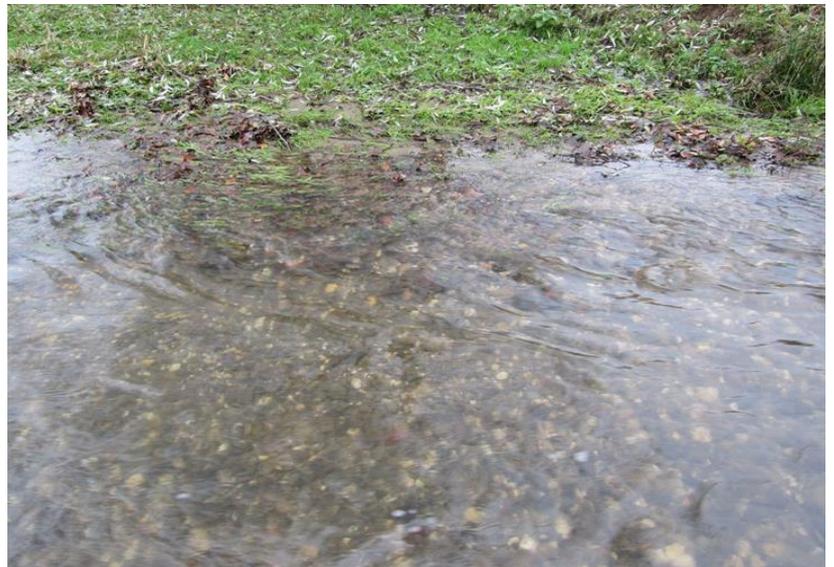
Foto 1 | Übersicht

LAWA-Typ	Typ 5: Grobmaterialreiche, silikatische Mittelgebirgsbäche
LUX-Typ	Typ I-II: Bäche der submontanen und kollinen Stufen des Öslings
Substrattyp im Referenzzustand	Schotter
Sonderfall	keine Angabe
Gewässerlage	Freie Landschaft
Sichtbarkeit der Sohle	vollständig
Kolmation	mittel
Anmerkung

Megalithal (>40 cm)	0%
Große Steine und Blöcke	
Makrolithal (>20 - 40 cm)	0%
Steine (Kopfgröße)	
Mesolithal (>6 - 20 cm)	30%
Steine (Faustgröße)	
Mikrolithal (>2 - 6 cm)	30%
Grobkies (Ei bis Kinderfaust)	
Akal (>0,2 - 2 cm)	10%
Fein- bis Mittelkies	
Psammal (>6 µm - 2 mm)	10%
Sand u/o (mineralischer) Schlamm	
Argyllal (<6 µm)	10%
Lehm und Ton (bindig)	
Technolithal	0%
Künstliche Substrate, Verbau
