Identifikation

Abschnitt-ID	594_0023 (Abschnittslänge: 100m)
OWK	VII-1.3
Gewässername	Réierbaach
Erhebungsdatum	03.12.2019
Name der Kartierer*in	Johanna Reineke

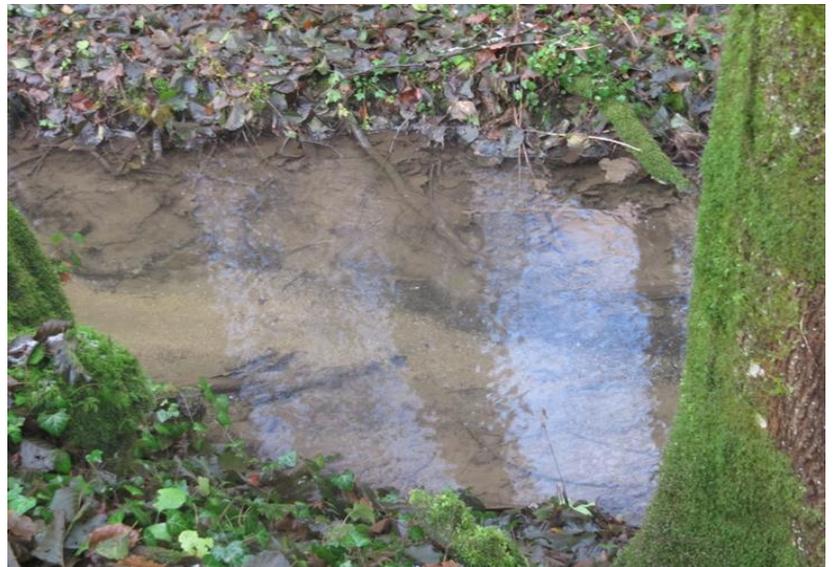
Foto 1 | Übersicht

LAWA-Typ	Typ 7: Grobmaterialreiche, karbonatische Mittelgebirgsbäche
LUX-Typ	Typ IV: Bäche der kollinen Stufe des Gutland
Substrattyp im Referenzzustand	Sand
Sonderfall	keine Angabe
Gewässerlage	Freie Landschaft
Sichtbarkeit der Sohle	vollständig
Kolmation	gering
Anmerkung

Megalithal (>40 cm)	0%
Große Steine und Blöcke	
Makrolithal (>20 - 40 cm)	0%
Steine (Kopfgröße)	
Mesolithal (>6 - 20 cm)	0%
Steine (Faustgröße)	
Mikrolithal (>2 - 6 cm)	0%
Grobkies (Ei bis Kinderfaust)	
Akal (>0,2 - 2 cm)	30%
Fein- bis Mittelkies	
Psammal (>6 µm - 2 mm)	40%
Sand u/o (mineralischer) Schlamm	
Argyllal (<6 µm)	10%
Lehm und Ton (bindig)	
Technolithal	0%
Künstliche Substrate, Verbau
