Maßnahmenempfehlungen für erheblich veränderte Wasserkörper (HMWBs) in Luxemburg

Endbericht
2019

Autor: Stefan Schmutz & Birgit Vogel

Erstellt für: Le Government du Grand-Duché de Luxembourg;
Administration de la gestion de l'eau

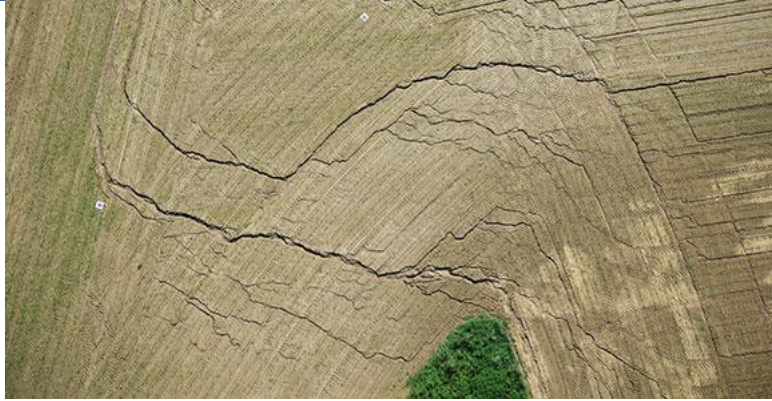
Abbildung 2-4: Beispiel einer Situation mit Erosion von Feinsedimenten aus landwirtschaftlichen Flächen (<https://hoal.hydrology.at/research-in-the-hoal/erosion/>)

Erosion aus landwirtschaftlichen Flächen (Abbildung 2-4), fehlender Rückhalt von Feinsedimenten in verbauten Flächen sowie fehlende Pufferzonen (Gewässerrandstreifen) gepaart mit Geschieberückhalt bei den Kontinuumsunterbrechungen führen insgesamt zu sehr stark beeinträchtigten Substratverhältnissen. Durch gestörte Substratverhältnisse ist die gesamte Biozönose entlang der Nahrungskette betroffen. Durch Feinsedimente dominierte Sohlbereiche stellen sowohl für benthische Algen als auch für Makrozoobenthosorganismen infolge innerer Kolmation (Kieslückensystem mit Feinsedimenten aufgefüllt) und äußerer Kolmation (Kiessediment mit Feinsedimenten überdeckt) ungünstige Lebensräume dar. Kieslaichende Fischarten, wie es die meisten Fließwasserarten sind, können in diesen Gewässerabschnitten nicht laichen.

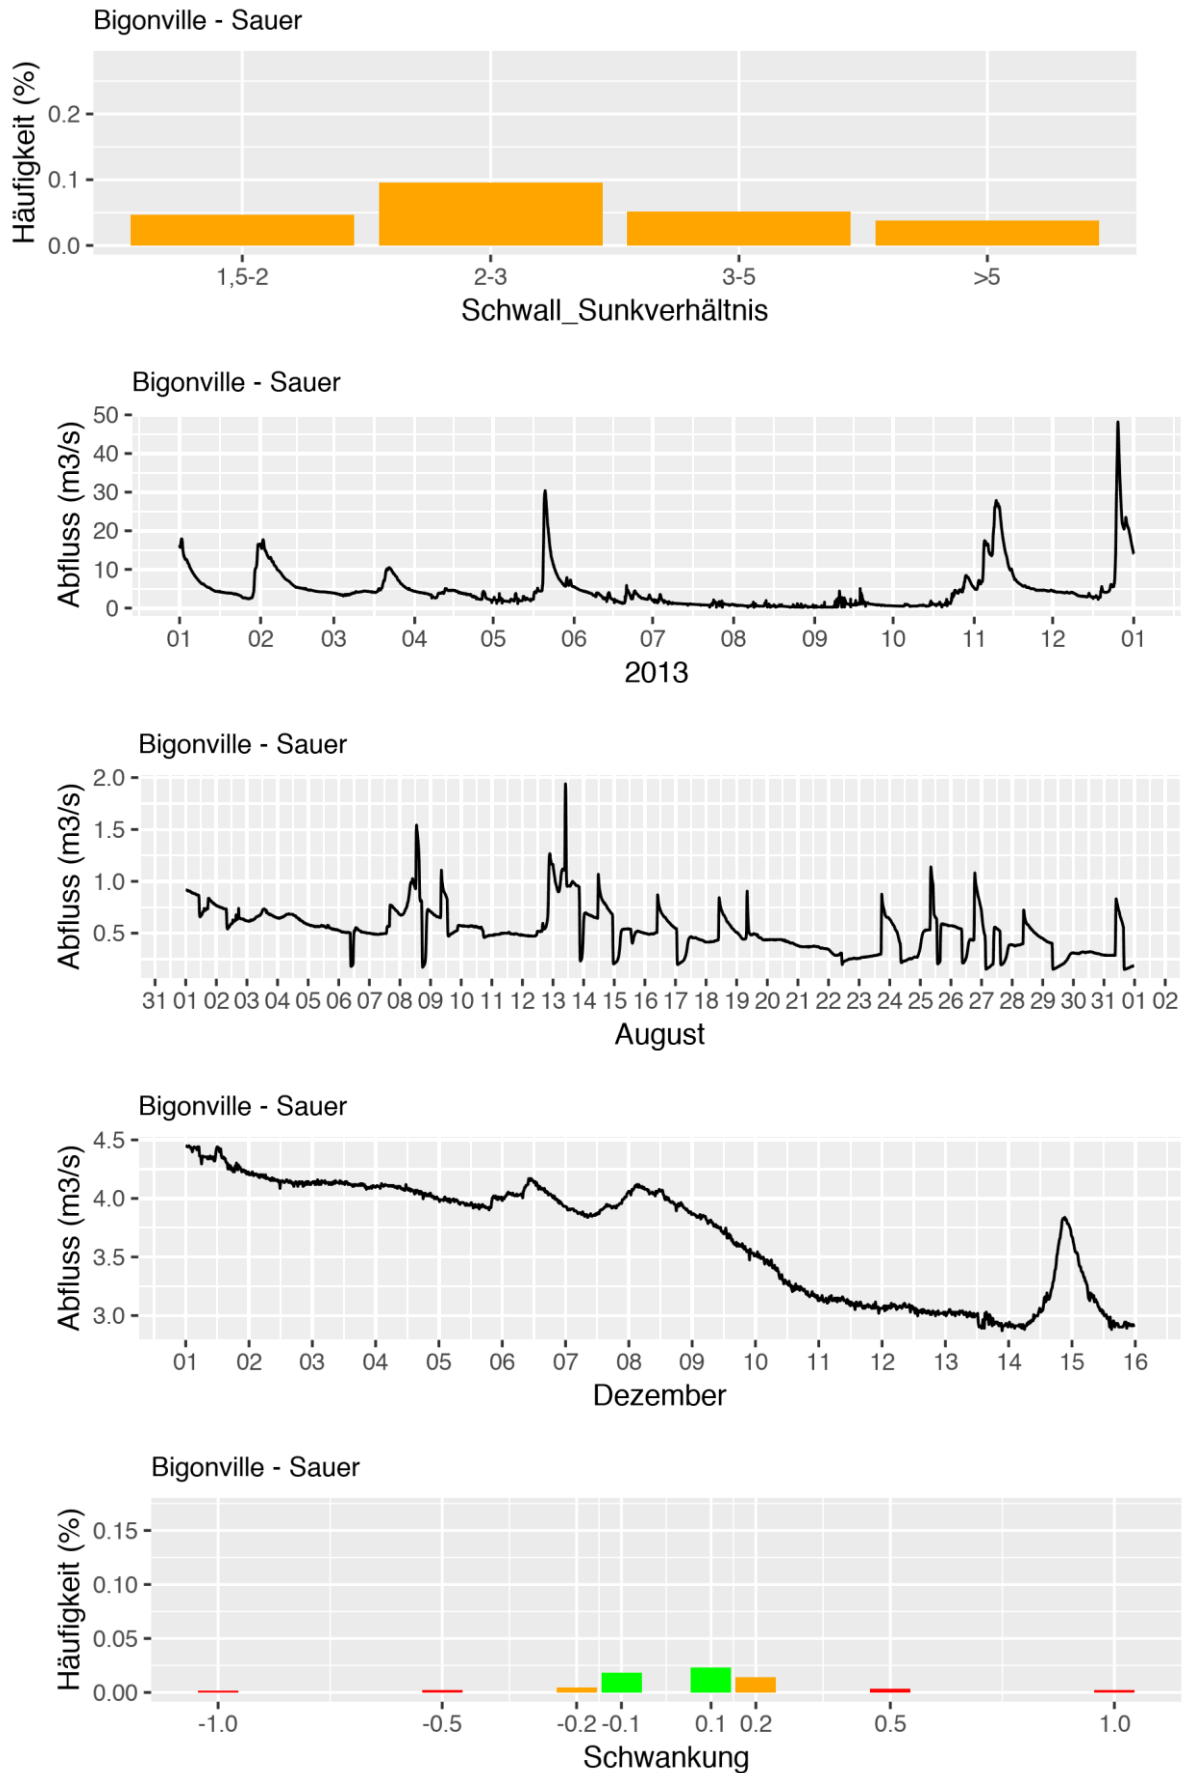
Abbildung 5-2: Häufigkeit der Schwall-Sunkverhältnisse, saisonaler Verlauf des Abflusses (Jahr, August, Anfang Dezember) sowie Häufigkeit der Wasserstandsschwankungen im Jahr 2013 am Pegel Bigonville an der Sauer

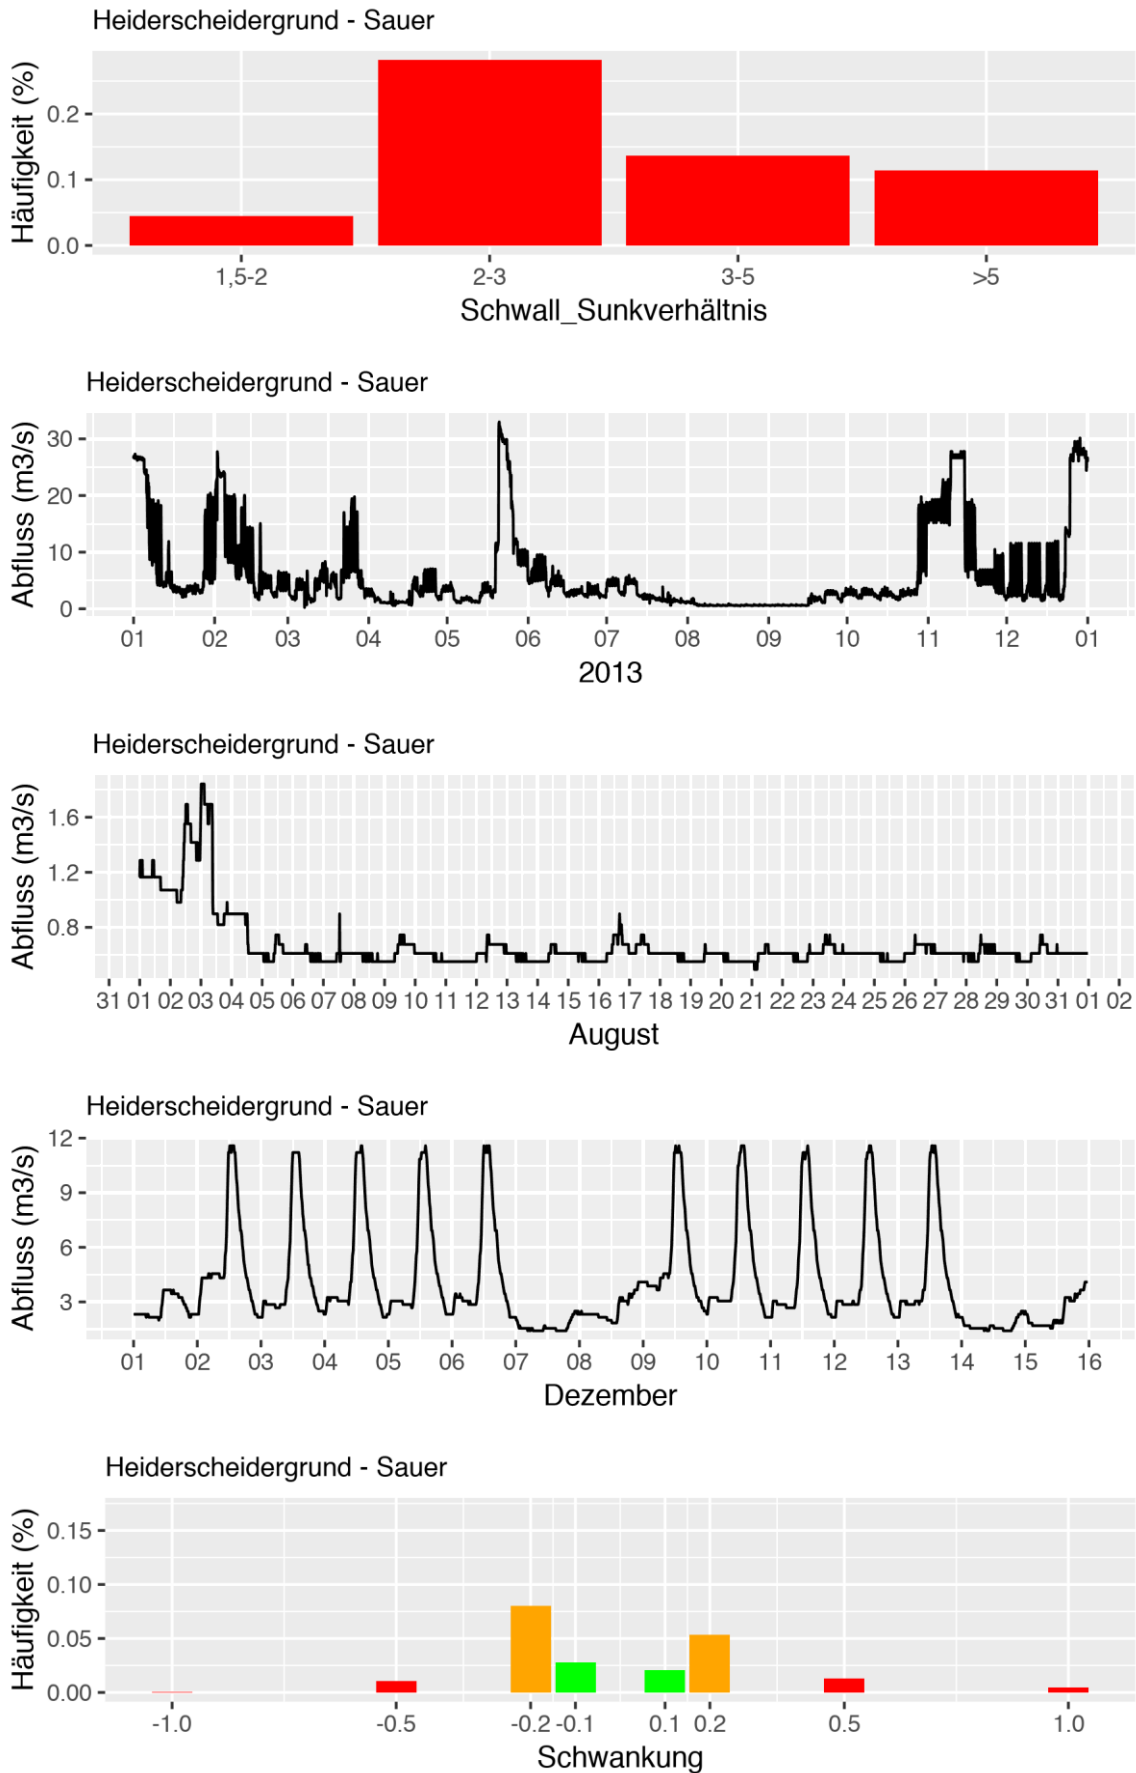
Abbildung 5-3: Häufigkeit der Schwall-Sunkverhältnisse, saisonaler Verlauf des Abflusses (Jahr, August, Anfang Dezember) sowie Häufigkeit der Wasserstandsschwankungen im Jahr 2013 am Pegel Heiderscheidergrund an der Sauer

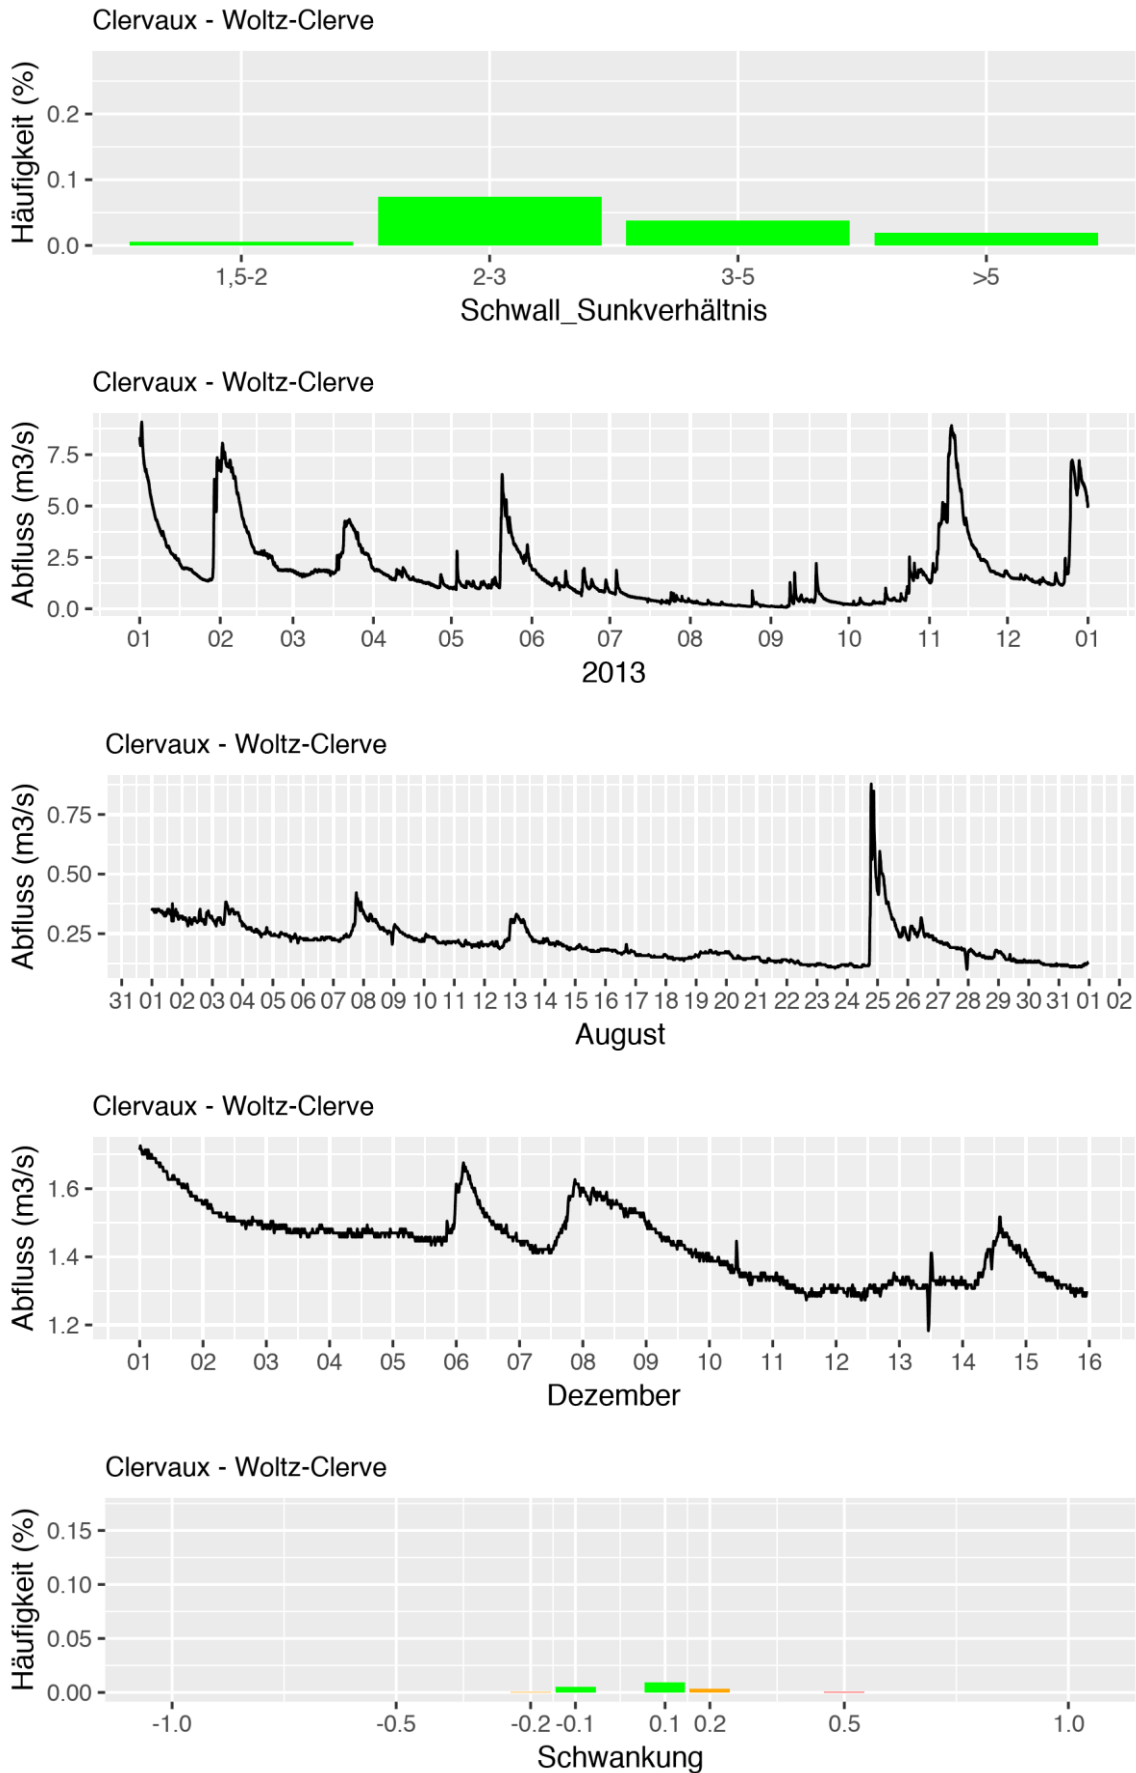
Abbildung 5-9: Häufigkeit der Schwall-Sunkverhältnisse, saisonaler Verlauf des Abflusses (Jahr, August, Anfang Dezember) sowie Häufigkeit der Wasserstandsschwankungen im Jahr 2013 am Pegel Clervaux an der Woltz-Clervean

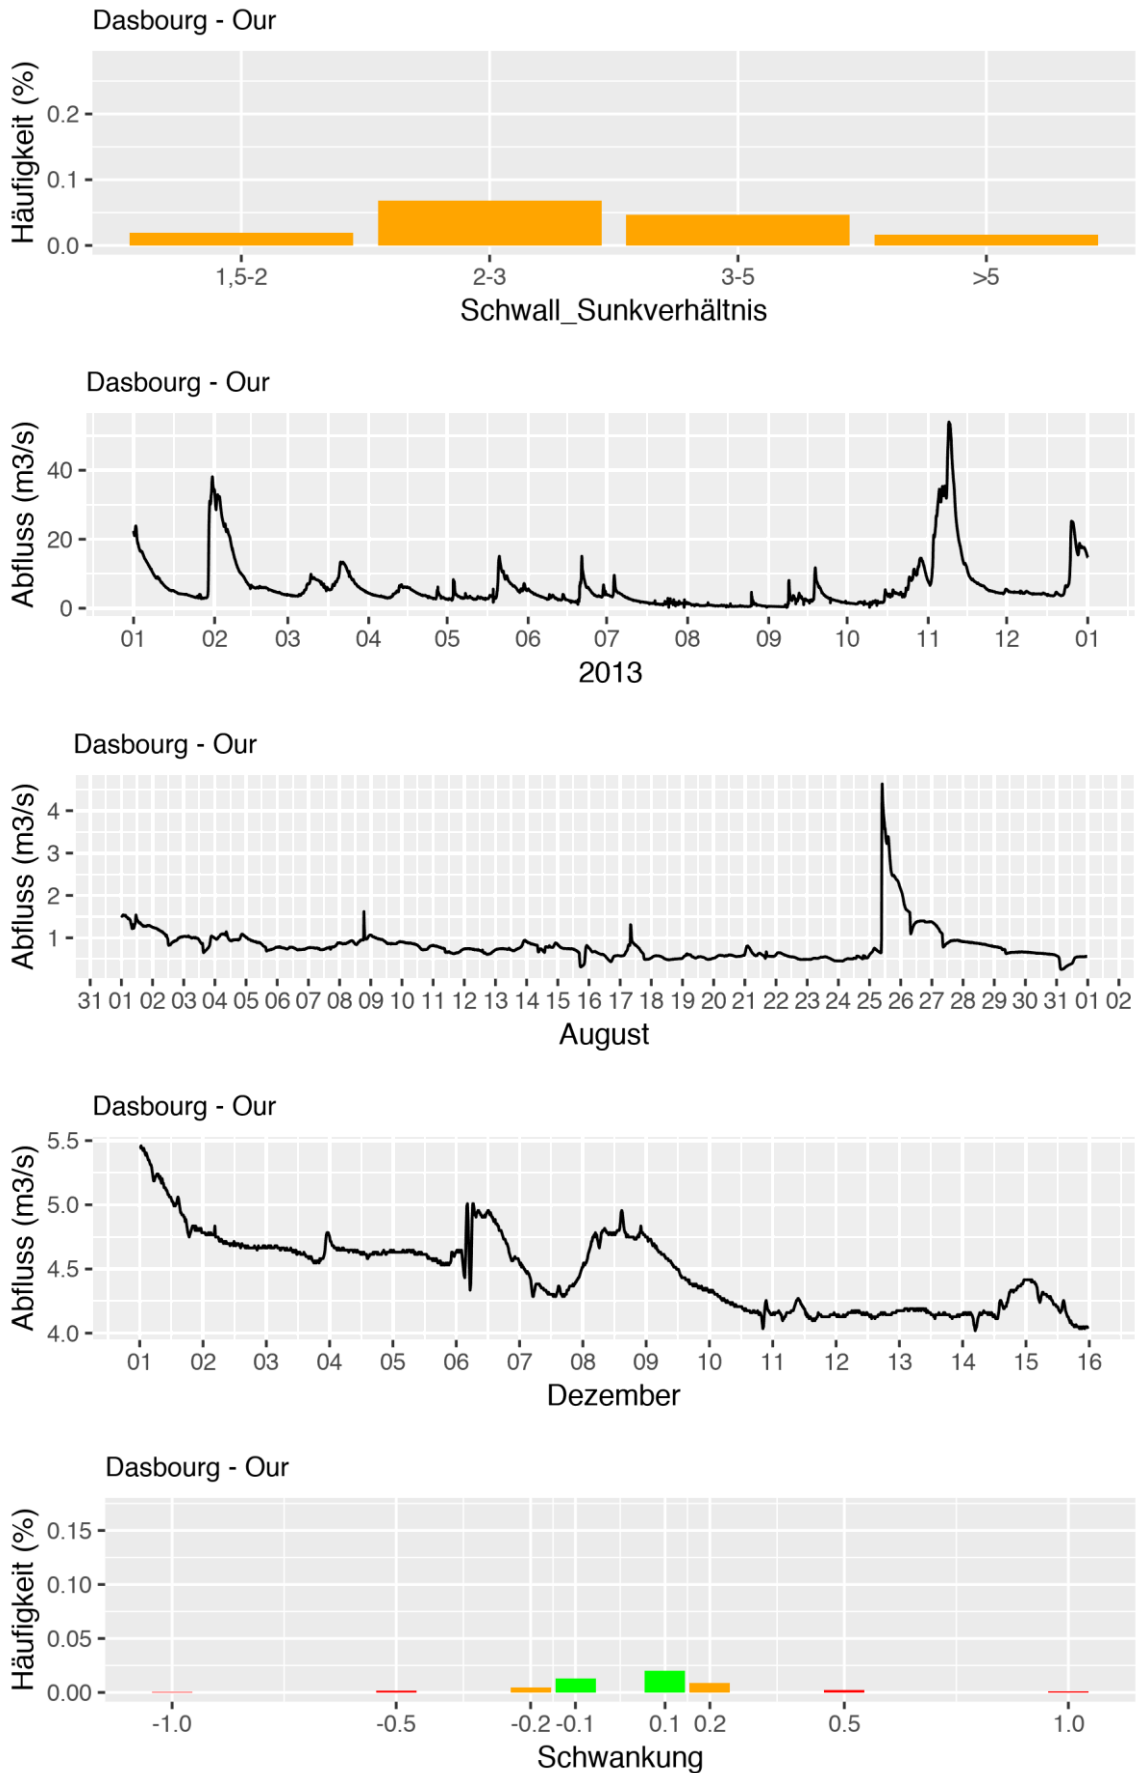
Abbildung 5-10: Häufigkeit der Schwall-Sunkverhältnisse, saisonaler Verlauf des Abflusses (Jahr, August, Anfang Dezember) sowie Häufigkeit der Wasserstandsschwankungen im Jahr 2013 am Pegel Dasbourg an der Our

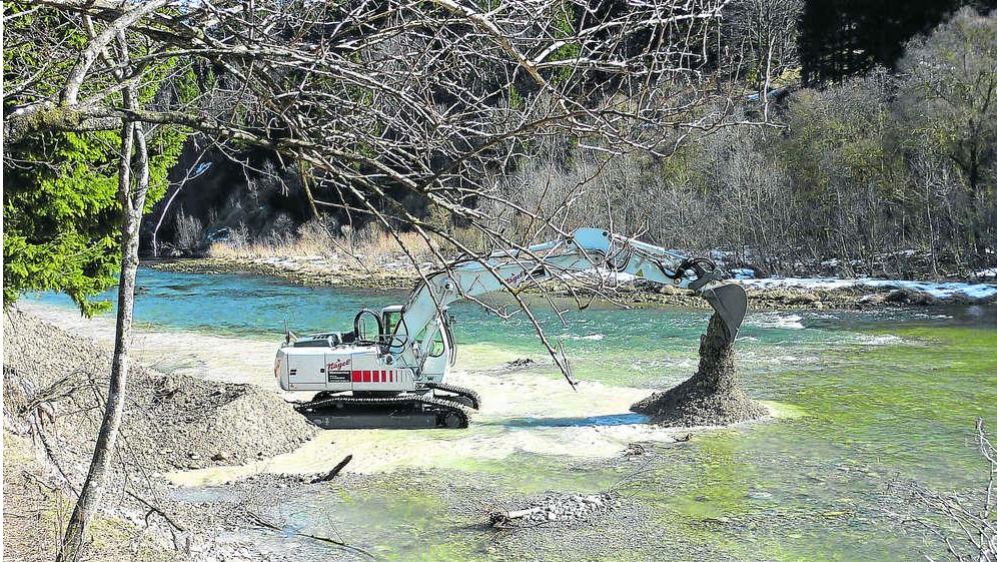
Abbildung 7-7: Schaffung von Laichplätzen für Fische durch Kieszugabe im Lech bei Kinsau (www.merkur.de)

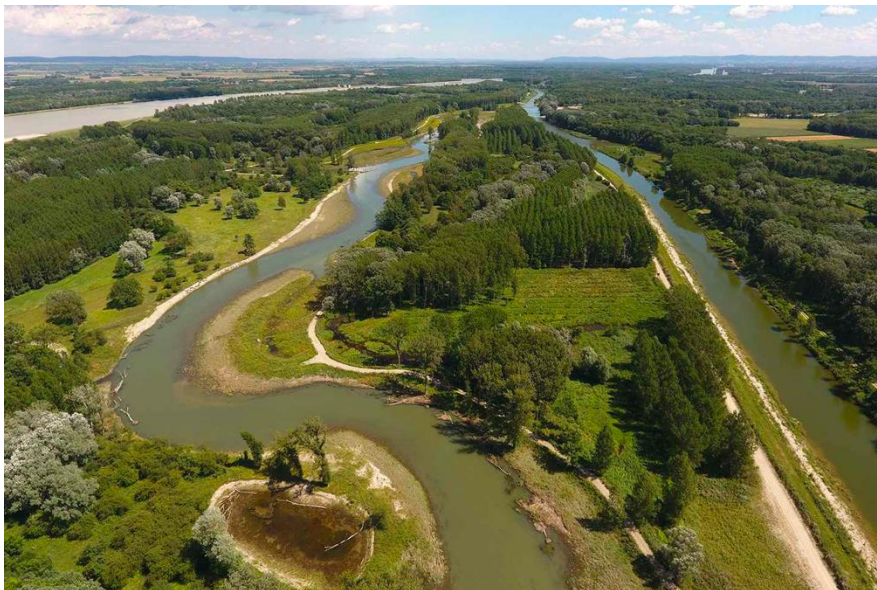
Abbildung 7-8: Großflächige Abtragung des Gewässerumlandes zur Wiederherstellung natürlicher gewässertypspezifischer Dynamik und Strukturen sowie zur Wiederanbindung des Flusses an die Au (LIFE Projekt Traisen, Österreich, www.verbund.com)

Eng mit der Geschiebemanagement verbunden ist auch die Problematik der **Sohleintiefung**. Die Sohleintiefung ist meist Folge von Begradigung und Verbauung gepaart mit Geschiebedefizit. Viele Fließgewässer in Luxemburg weisen eine starke Sohleintiefung auf, was insbesondere in den begradigten Abschnitten den Gewässern die Möglichkeit einer eigendynamischen Entwicklung nimmt. Die ökologischen Folgen von Sohleintiefungen sind fehlende Uferhabitate (z.B. Kiesbänke), fehlende Verzahnung Fluss / Ufer / Umland, Absenkung des Grundwasserspiegels, etc.. Um der Eintiefung entgegenzuwirken, bedarf es neben einem entsprechenden Geschiebemanagement auch einer Anpassung an die ursprüngliche Linienführung. Oftmals werden Sohleintiefungen aus Sicht des Hochwasserschutzes erwünscht, daher sind ökologische Sanierungsmaßnahmen zur Sohlhebung mit den Anforderungen des Hochwasserschutzes abzustimmen. Um denselben Grad an Hochwasserschutz zu gewährleisten sind breitere Gerinne bzw. Retentionsflächen vorzusehen. Falls eine Sohlhebung nicht mit dem Hochwasserschutz vereinbar ist, kann auch das Umland an das Niveau der Sohle durch Absenkung (Abtragung) angepasst werden (Abbildung 7-8).

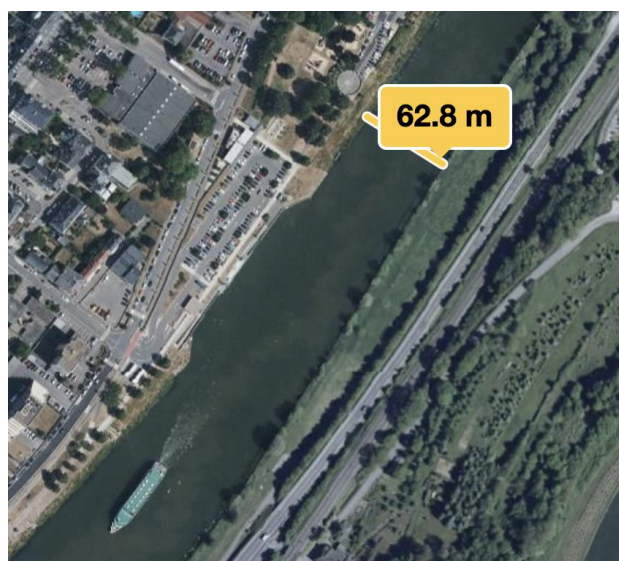
Abbildung 8-1: Sehr eingengegte Rahmenbedingungen für hydromorphologische Sanierungsmaßnahmen an der Mosel (map.geportal.lu)

Die flussmorphologische Situation an der Mosel ist zusätzlich zur Stausituation durch Infrastruktur und intensive Landnutzung entlang der Ufer geprägt und lässt daher für Maßnahmen, die über das bestehende Gerinne hinausgehen, kaum Spielraum (Abbildung 8-1). Die Ufer sind bis auf wenige Ausnahmen hart verbaut, untergeordnet treten jedoch kurze, deutlich aufgewertete Abschnitte wie z. B. bei Hëttermillen auf (Abbildung 8-2). Im Bewirtschaftungsplan wurde daher bislang lediglich ein Abflachen der Ufer vorgeschlagen (**Error! Reference source not found.**).

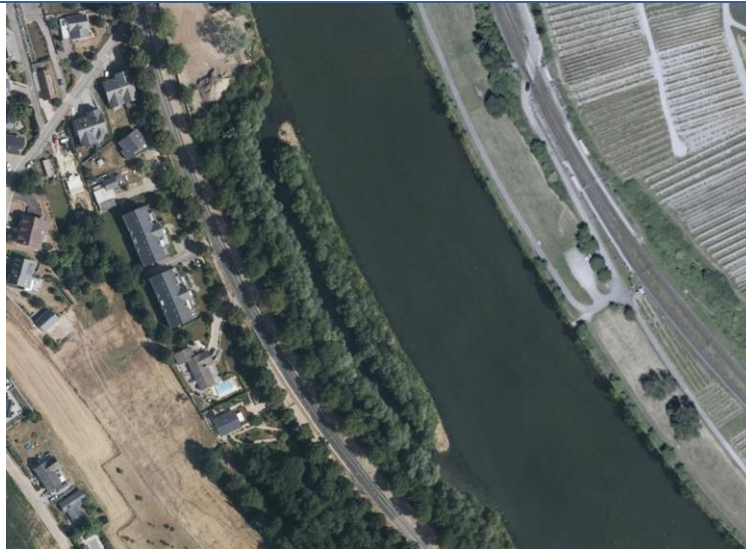
Abbildung 8-2: Einer der wenigen strukturellen Aufwertungen entlang der regulierten Mosel: Seitenarm bei Huettermuehle (Hëttermillen) (map.geoportal.lu)

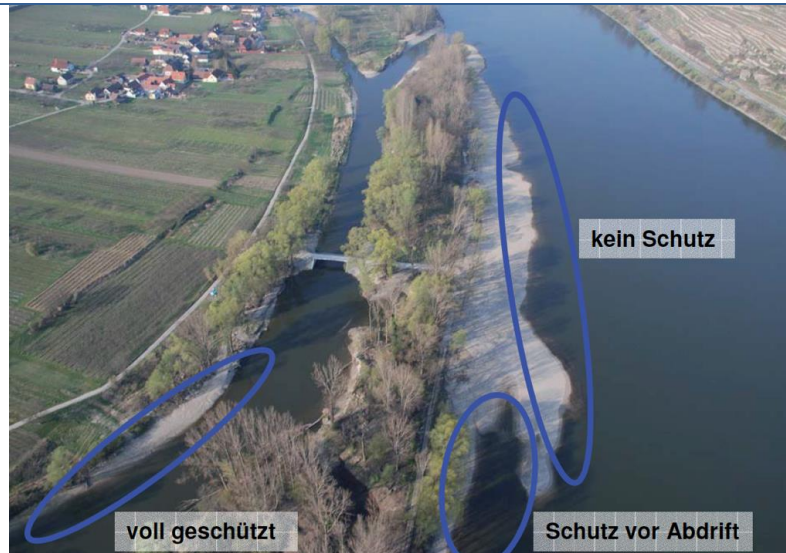
Abbildung 8-6: Schaffung von Nebenarmen als vom Wellenschlag geschützte Lebensräume (Donau, Niederösterreich, Nebenarm Pritzenau und Kiesbank im Bereich Rührsdorf, Wachau. Luftbild: Foto Haslinger)

Jegliche vorgesehenen flussmorphologischen Maßnahmen müssen auf den Wellenschlag Rücksicht nehmen. Die Schaffung von Nebenarmen und Hinterrinnen sowie größeren Kiesbuchten ist ein sehr effizienter Weg zur Herstellung von vor Wellenschlag geschützten Habitaten für rheophile Jungfische (vgl. Wolter & Arlinghaus, 2004). Von Ergebnissen des Monitorings der Maßnahmen in der Wachau in Niederösterreich ist abzuleiten, dass nur die Kombination aus Flachufeln und Wellenschlagschutz und eine möglichst große Dimensionierung eine optimale Habitatqualität für Jungfische gewährleisten kann (Abbildung 8-6). Weiters könnte mit einer Geschwindigkeitsbegrenzung für die Schiffe, insbesondere in den (kurzen) Stauwurzeln der Staukette, eine wirkungsvolle Schonung der für die Reproduktion typischer Flussfischarten entscheidenden Habitate erreicht werden. In Bereichen, wo der Blockwurf aus flussbaulichen Rahmenbedingungen nicht entfernt werden kann, sollte mittels Längs- und Querbuhnen eine Erhöhung der Habitatvielfalt angestrebt werden.

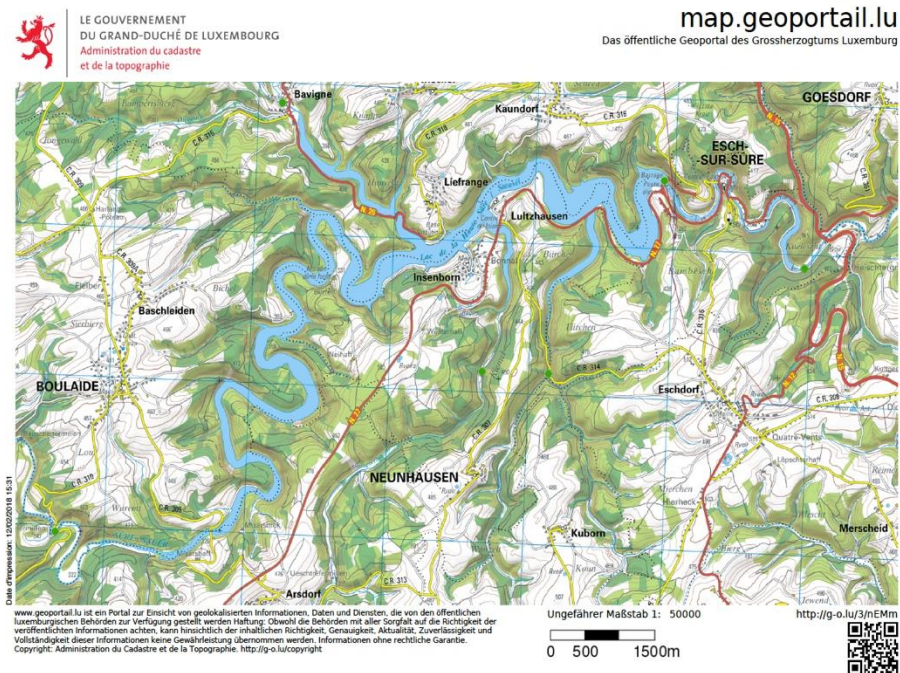
Abbildung 8-7: Übersichtskarte Stausee Obere Sauer

Im HMWB Wasserkörper Sauer III-2.2.1 befindet sich die Staumauer des SOLER Kraftwerkes Esch/Sauer sowie flussab liegende Wehranlagen. Die Staumauer weist eine Höhe von 47 m auf. Der Stausee bedeckt eine Fläche von 3,8 km². Im Stausee befindet sich im Hauptgerinne eine Vorstaumauer mit einer Höhe von 10 m (Pont Misere) und eine Vorstaumauer in einem Zubringer, dem Béiwenerbaach (Bavigne), mit einer Höhe von 23 m.

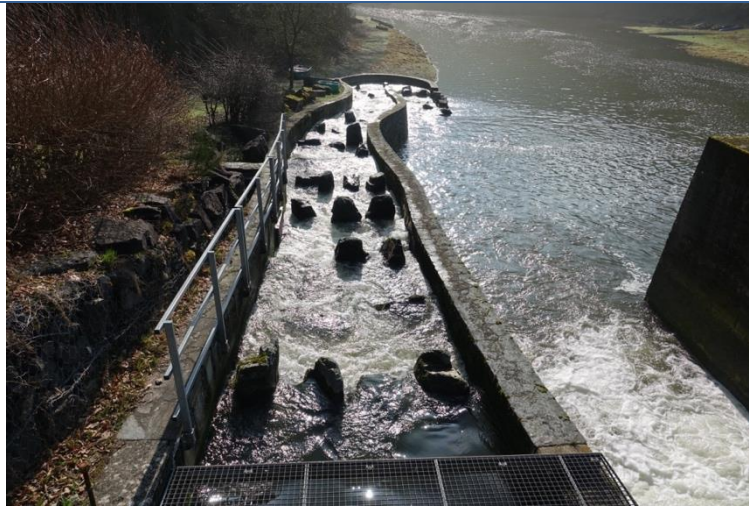
Abbildung 8-9: Fischpass bei Vorstaumauer Pont Misere (Begehung 23.3.2017)

Der Fischpass bei der Vorstaumauer Pont Misere entspricht nicht dem Stand der Technik, da er sehr steil ausgeführt ist und somit hohe Turbulenzen aufweist. Während Lachse keine Schwierigkeiten hätten, diesen Fischpass zu durchqueren, ist davon auszugehen, dass viele im Stausee vorkommende Fischarten nicht über den Fischpass aufsteigen können. Die flussauf gelegene Fließstrecke stellt jedoch attraktive Laichmöglichkeiten für rheophile Kieslaicher dar. Der Fischpass sollte daher entsprechend umgebaut bzw. neu errichtet werden (Abbildung 8-9).

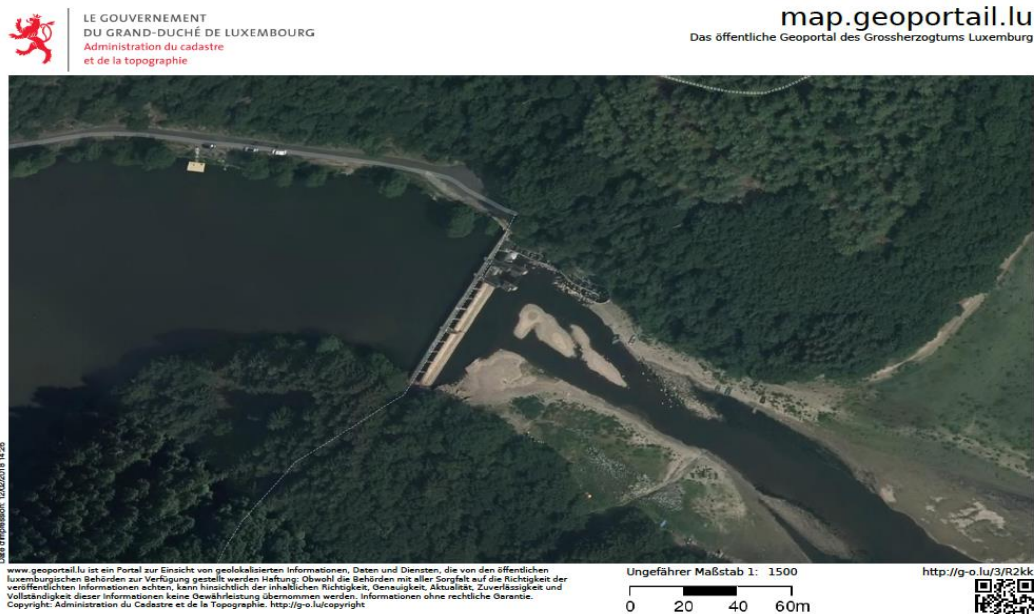
Abbildung 8-12: Vorstaumauer Pont Misere mit linksufrigem Fischaufstieg (Quelle: Geoportal)

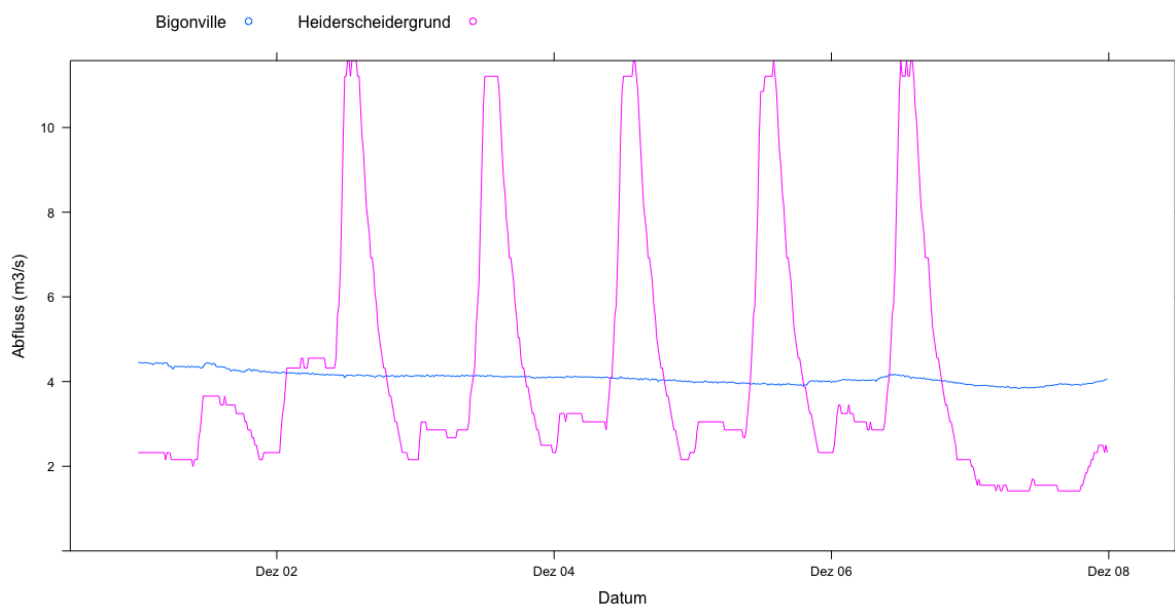
Abbildung 8-17: Vergleich des Abflusses der Pegel Bigonville (flusauf Stausee) und Heiderscheidergrund (flussab des Stausees Sauer) zwischen 2. und 8. Dezember 2013.

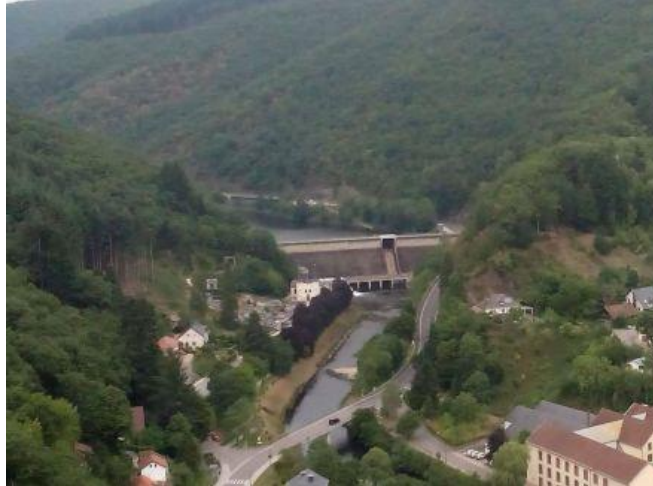
Abbildung 8-28: Staudamm der Ourtalsperre (www.holidaycheck.at)

Das Oberbecken mit 7,23 Millionen m³ Fassungsvermögen hat einen Staudamm, der im Durchschnitt 14 m und maximal 35 m hoch ist. Die nutzbare Wassermenge beträgt bis zu 6,84 Mio. m³. Das Kraftwerk wird von der Société électrique de l'Our (SEO) betrieben.

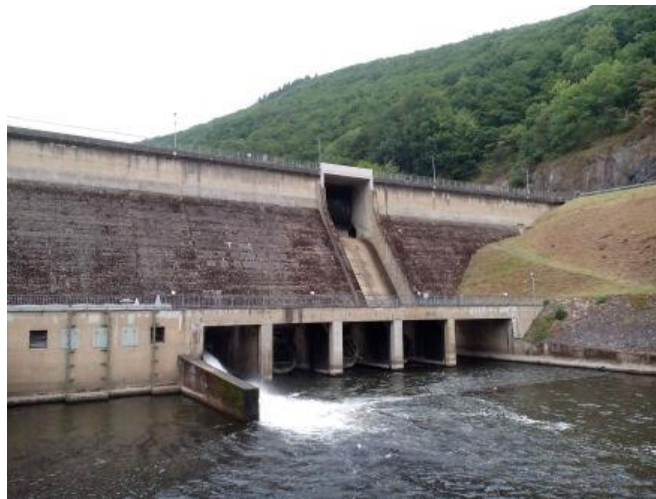
Abbildung 8-29: Detailansicht des Staudamms der Ourtalsperre (www.holidaycheck.at)

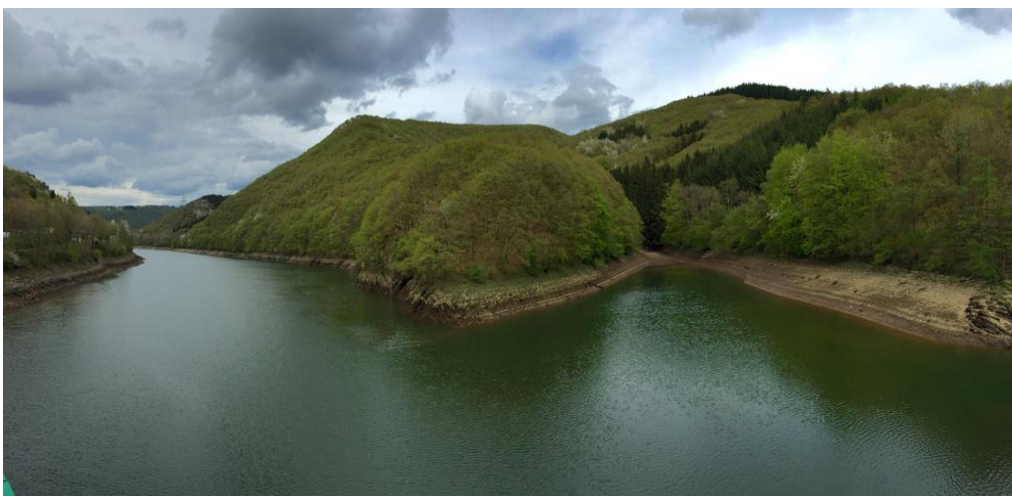
Abbildung 8-30: Wasserstandsschwankungen prägen den Stauraum der Ourtalsperre (www.flickr.com)

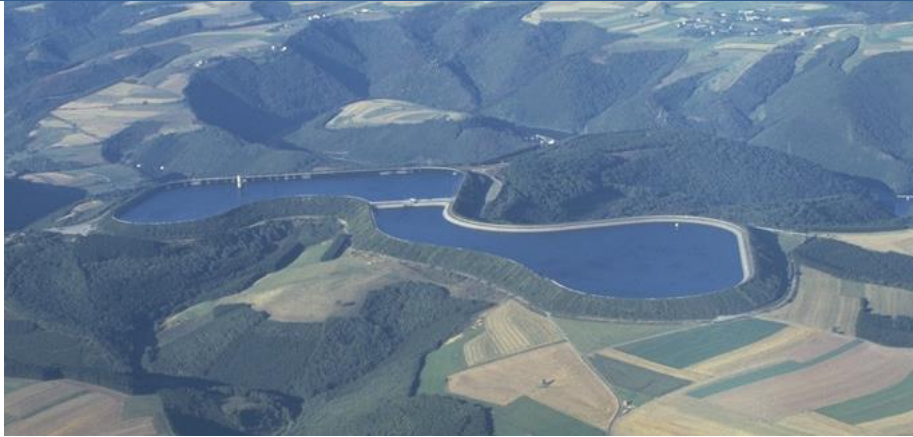
Abbildung 8-31: Die beiden Oberbecken des Pumpspeicherkraftwerkes Vianden (SEO)

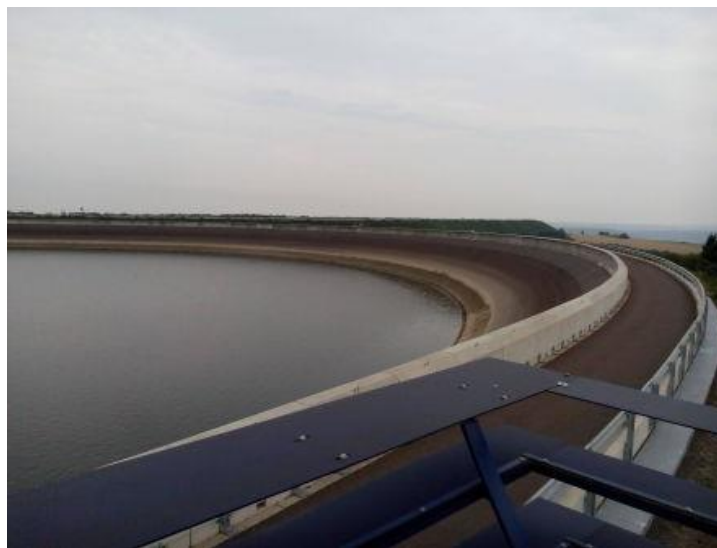
Abbildung 8-32: Detailansicht des Oberbeckens des Pumpspeicherkraftwerkes Vianden (www.holidaycheck.at).

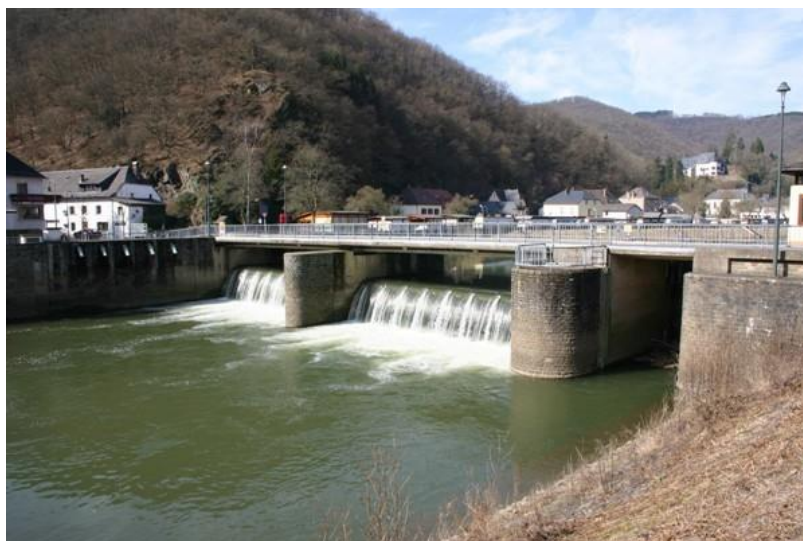
Abbildung 8-33: Wehr bei Stolzenbourg-Keppeshausen (structurae.de)

Ein Zwischenwehr mit zwei automatisch gesteuerten Wehrklappen in der Nähe der Ortschaften Stolzenburg/Keppeshausen begrenzt den Stausee oberwasserseitig. Zwei Kaplan-turbinen leisten hier je 33 kW bei einem Gefälle von 3 m und einem Durchfluss von 2 m³/s.

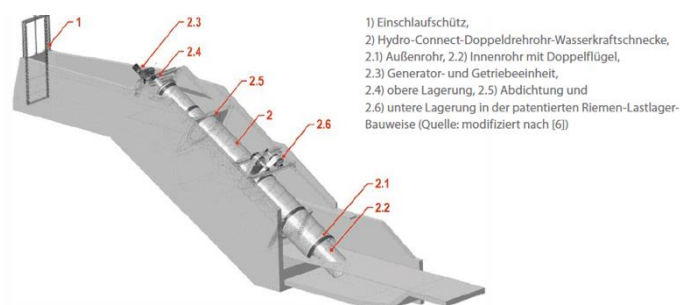
Abbildung 8-34: Schematische Darstellung der Funktionsweise einer Doppelrohrschnecke (www.hydroconnect.at, Zeiring et al. 2017)

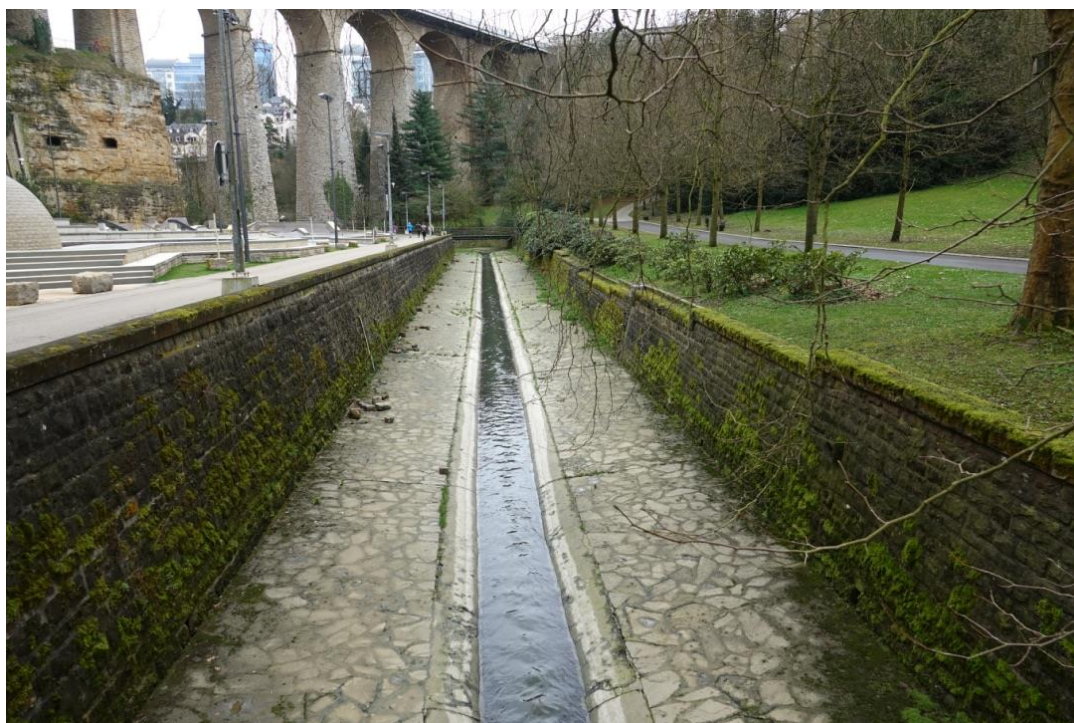
Abbildung 8-43: Derzeitige Situation der stark verbauten Petrusse (Begehung März 2017)

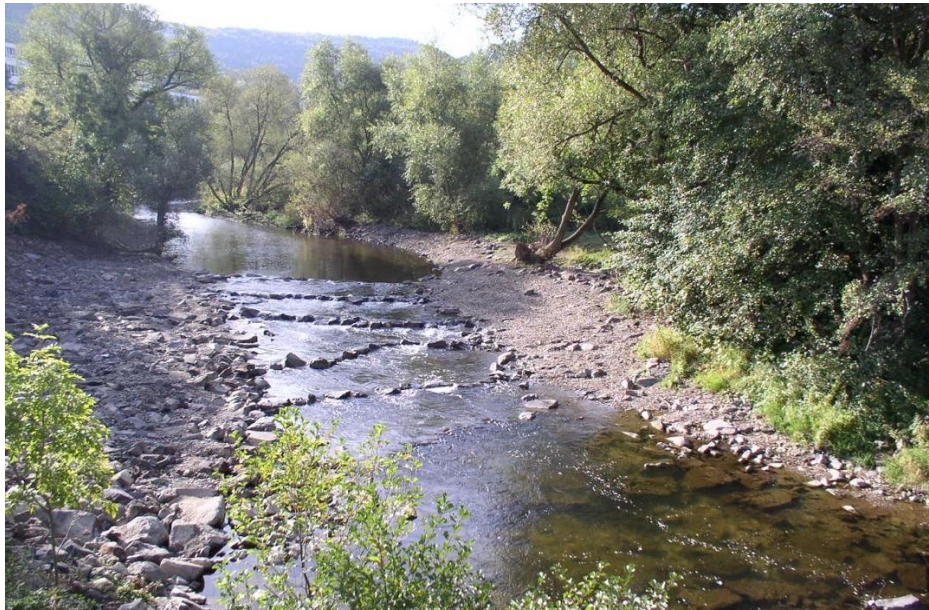
Abbildung 8-46: Beispiel einer fischpassierbaren Rampe (Gebler 2009)

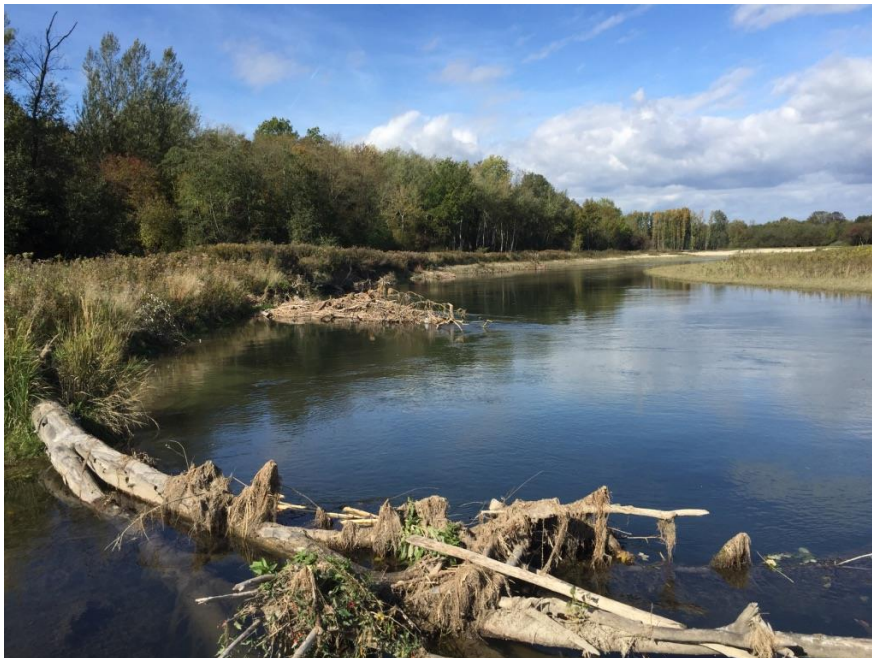
Abbildung 8-48: Strukturbildendes Totholz (Raubäume), mit Seilen hochwassersicher verankert (LIFE Projekt Renaturierung Traisen Unterlauf, Österreich)
