Bewertung des hydromorphologischen Zustandes der Oberflächenwasserkörper Luxemburgs auf Grundlage der Strukturgütekartierung

Anlage 1

Hydromorphologische Steckbriefe der Oberflächenwasserkörper (OWK) Luxemburgs

OWK I-1 (Mosel) – Seite 1

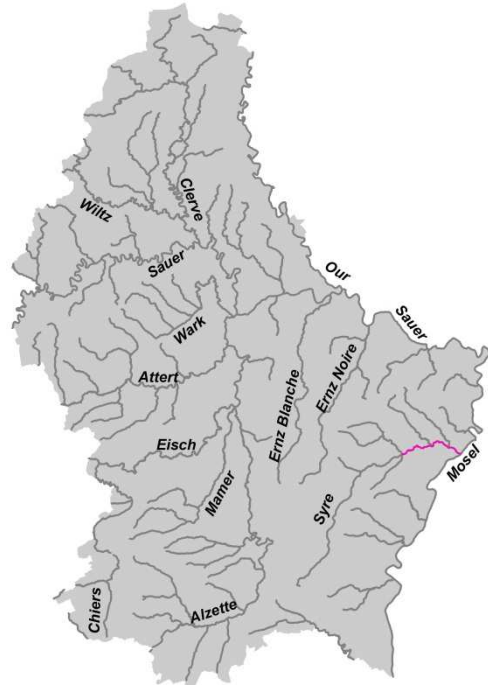
OWK I-2.1 (Syr) – Seite 1

Betrachtungsraum: Mosel
Länge: 9,2 km
Einzugsgebietsgröße: 13,9 km²
Gewässertyp: Fluss der kollinen Stufe des Gutland (Typ V)
OWK-Typ: natürlich

Hydromorphologische Bewertung	
Morphologie	4
Durchgängigkeit	5
Gesamtbewertung	5

Hydromorphologische Risikoabschätzung		
Morphologie wahrscheinlich gefährdet	Durchgängigkeit gefährdet	Gesamtrisiko gefährdet

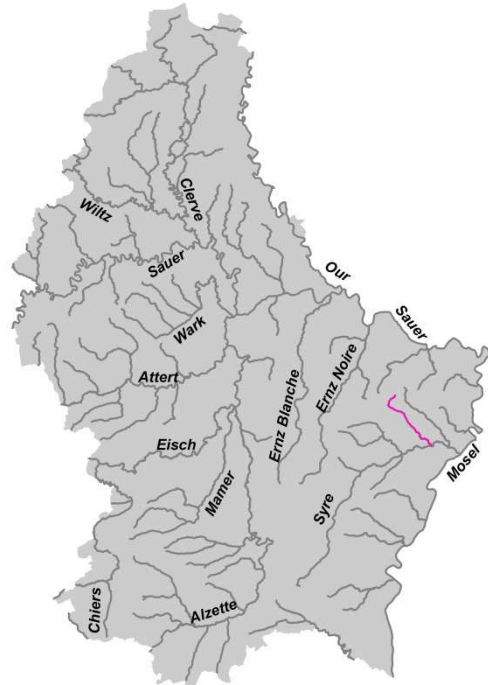
OWK I-2.3 (Wuelbertsbaach) – Seite 1

Betrachtungsraum: Mosel
Länge: 9,7 km
Einzugsgebietsgröße: 17,5 km²
Gewässertyp: Bach der kollinen Stufe des Gutland (Typ IV)
OWK-Typ: natürlich

Hydromorphologische Bewertung	
Morphologie	4
Durchgängigkeit	5
Gesamtbewertung	5

Hydromorphologische Risikoabschätzung		
Morphologie nicht gefährdet	Durchgängigkeit gefährdet	Gesamtrisiko gefährdet

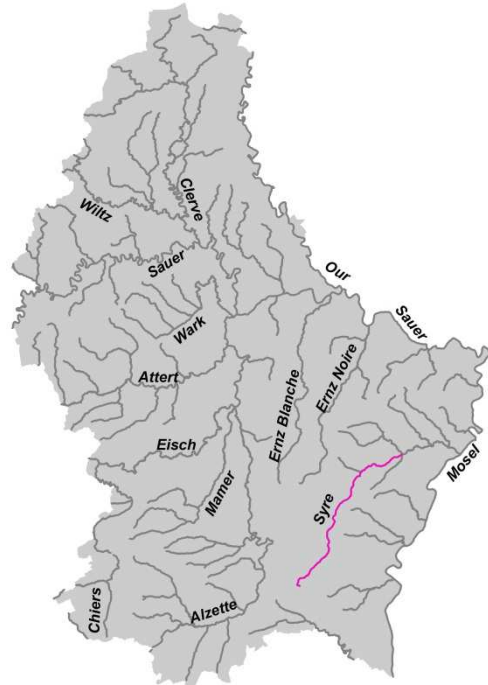
OWK I-3.1 (Syr) – Seite 1

Betrachtungsraum: Mosel
Länge: 23,8 km
Einzugsgebietsgröße: 86,6 km²
Gewässertyp: Bach der kollinen Stufe des Gutland (Typ IV)
OWK-Typ: natürlich

Hydromorphologische Bewertung	
Morphologie	4
Durchgängigkeit	5
Gesamtbewertung	5

Hydromorphologische Risikoabschätzung		
Morphologie	Durchgängigkeit	Gesamtrisiko
nicht gefährdet	gefährdet	gefährdet

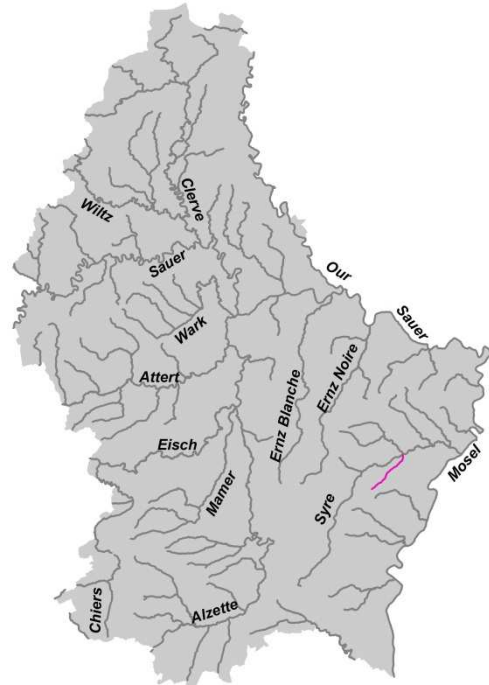
OWK I-3.3 (Fluessweilerbaach) – Seite 1

Betrachtungsraum: Mosel
Länge: 6,0 km
Einzugsgebietsgröße: 12,4 km²
Gewässertyp: Bach der kollinen Stufe des Gutland (Typ IV)
OWK-Typ: natürlich

Hydromorphologische Bewertung	
Morphologie	4
Durchgängigkeit	4
Gesamtbewertung	4

Hydromorphologische Risikoabschätzung		
Morphologie nicht gefährdet	Durchgängigkeit gefährdet	Gesamtrisiko gefährdet

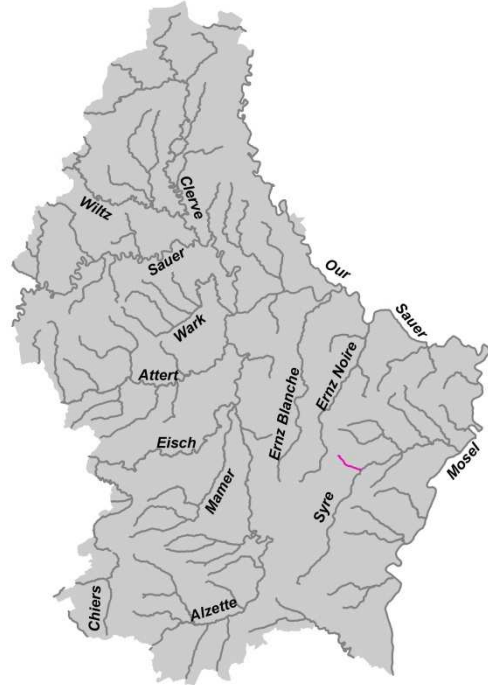
OWK I-3.4 (Roudemerbaach) – Seite 1

Betrachtungsraum: Mosel
Länge: 3,8 km
Einzugsgebietsgröße: 13,2 km²
Gewässertyp: Bach der kollinen Stufe des Gutland (Typ IV)
OWK-Typ: natürlich

Hydromorphologische Bewertung	
Morphologie	5
Durchgängigkeit	4
Gesamtbewertung	5

Hydromorphologische Risikoabschätzung		
Morphologie wahrscheinlich gefährdet	Durchgängigkeit gefährdet	Gesamtrisiko gefährdet

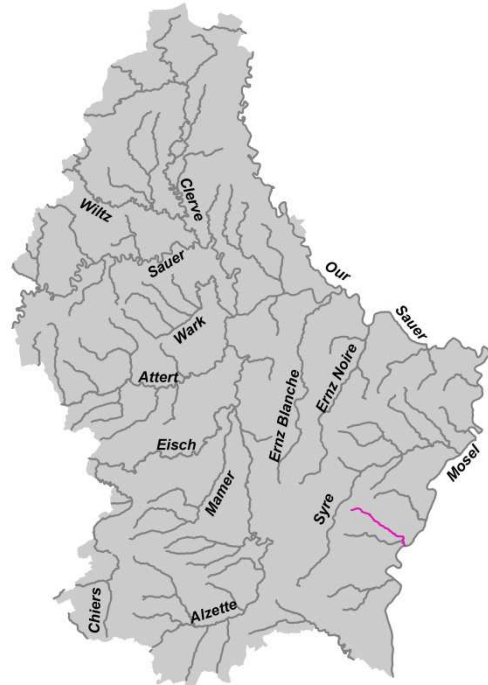
OWK I-4.2.1 (Guschténgerbaach) – Seite 1

Betrachtungsraum: Mosel
Länge: 9,4 km
Einzugsgebietsgröße: 15,7 km²
Gewässertyp: Bach der kollinen Stufe des Gutland (Typ IV)
OWK-Typ: natürlich

Hydromorphologische Bewertung	
Morphologie	4
Durchgängigkeit	5
Gesamtbewertung	5

Hydromorphologische Risikoabschätzung		
Morphologie nicht gefährdet	Durchgängigkeit gefährdet	Gesamtrisiko gefährdet

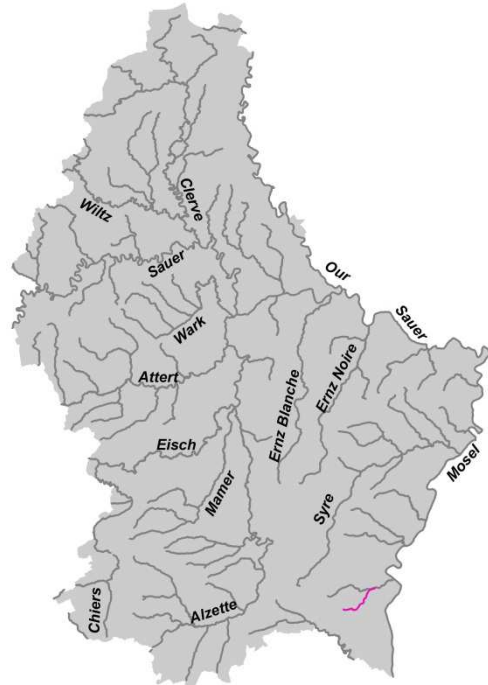
OWK I-5.2 (Ierpeldengerbaach) – Seite 1

Betrachtungsraum: Mosel
Länge: 5,9 km
Einzugsgebietsgröße: 13,2 km²
Gewässertyp: Bach der kollinen Stufe des Gutland (Typ IV)
OWK-Typ: natürlich

Hydromorphologische Bewertung	
Morphologie	3
Durchgängigkeit	5
Gesamtbewertung	5

Hydromorphologische Risikoabschätzung		
Morphologie nicht gefährdet	Durchgängigkeit gefährdet	Gesamtrisiko gefährdet

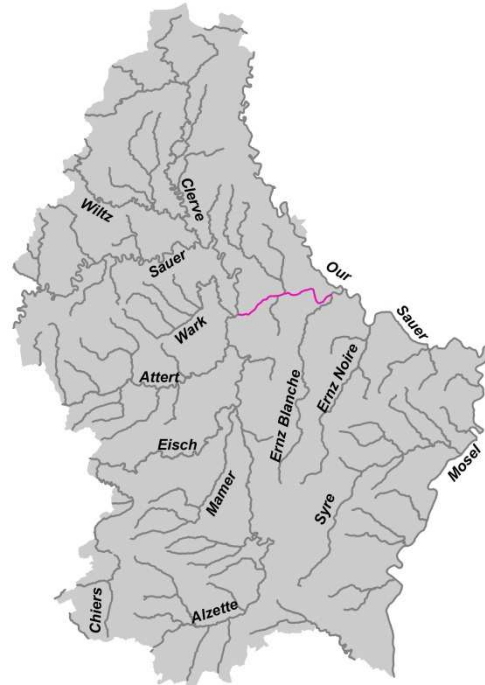
OWK III-1.1.b (Sauer) – Seite 1

Betrachtungsraum: Obere Sauer
Länge: 13,9 km
Einzugsgebietsgröße: 28,3 km²
Gewässertyp: Großer Fluss
des Tieflands (Typ VI)
OWK-Typ: natürlich

Hydromorphologische Bewertung	
Morphologie	4
Durchgängigkeit	4
Gesamtbewertung	4

Hydromorphologische Risikoabschätzung		
Morphologie nicht gefährdet	Durchgängigkeit gefährdet	Gesamtrisiko gefährdet

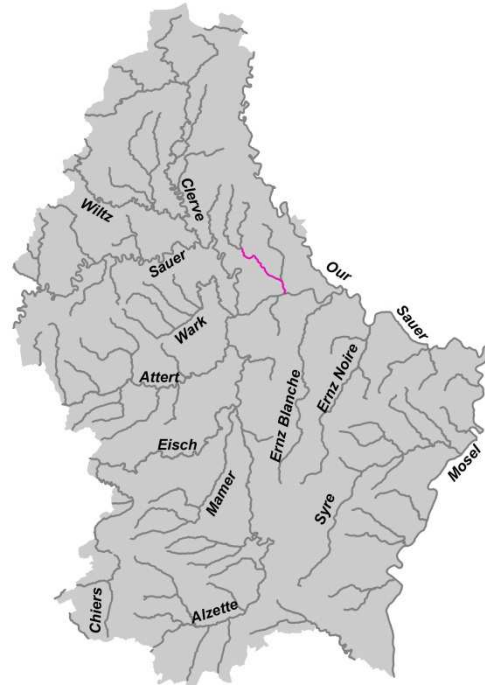
OWK III-1.2.1.b (Blees) – Seite 1

Betrachtungsraum: Obere Sauer
Länge: 9,3 km
Einzugsgebietsgröße: 25,3 km²
Gewässertyp: Bach der kollinen Stufe des Ösling (Typ II)
OWK-Typ: natürlich

Hydromorphologische Bewertung	
Morphologie	3
Durchgängigkeit	4
Gesamtbewertung	4

Hydromorphologische Risikoabschätzung		
Morphologie nicht gefährdet	Durchgängigkeit gefährdet	Gesamtrisiko gefährdet

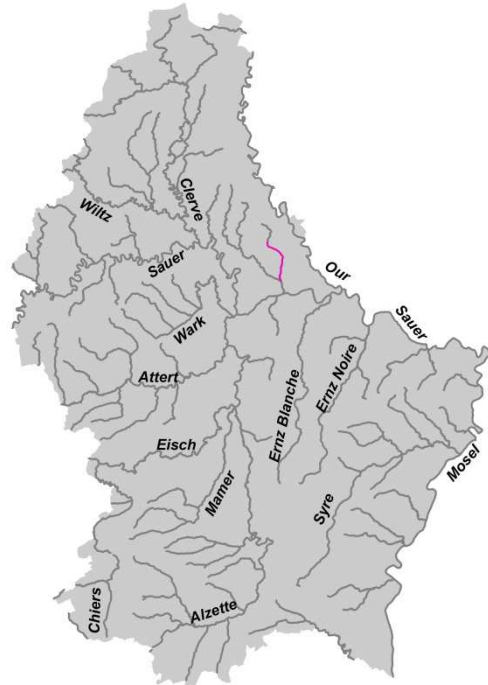
OWK III-1.2.2.b (Tandelerbaach) – Seite 1

Betrachtungsraum: Obere Sauer
Länge: 6,3 km
Einzugsgebietsgröße: 7,8 km²
Gewässertyp: Bach der kollinen Stufe des Ösling (Typ II)
OWK-Typ: natürlich

Hydromorphologische Bewertung	
Morphologie	3
Durchgängigkeit	5
Gesamtbewertung	5

Hydromorphologische Risikoabschätzung		
Morphologie nicht gefährdet	Durchgängigkeit gefährdet	Gesamtrisiko gefährdet

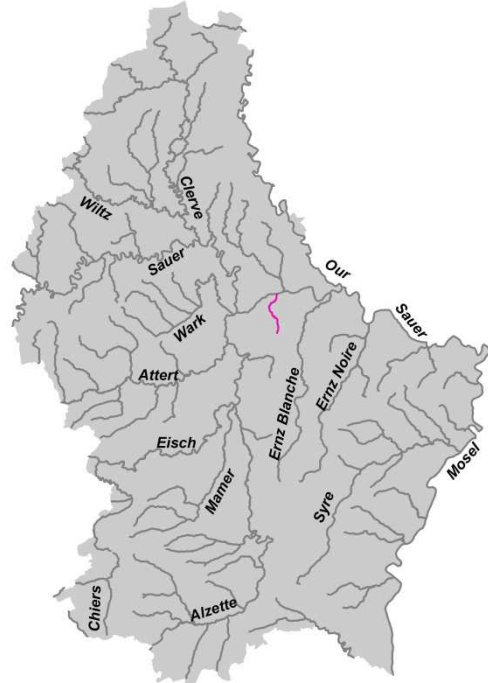
OWK III-1.3 (Tirelbaach) – Seite 1

Betrachtungsraum: Obere Sauer
Länge: 6,2 km
Einzugsgebietsgröße: 12,8 km²
Gewässertyp: Bach der kollinen Stufe des Gutland (Typ IV)
OWK-Typ: natürlich

Hydromorphologische Bewertung	
Morphologie	4
Durchgängigkeit	5
Gesamtbewertung	5

Hydromorphologische Risikoabschätzung		
Morphologie	Durchgängigkeit	Gesamtrisiko
nicht gefährdet	gefährdet	gefährdet

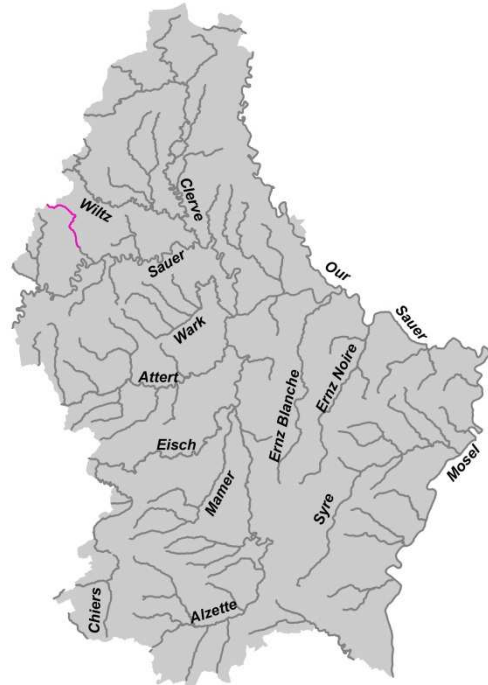
OWK III-2.2.4 (Béiwenerbaach) – Seite 1

Betrachtungsraum: Obere Sauer
Länge: 9,3 km
Einzugsgebietsgröße: 30,6 km²
Gewässertyp: Bach der submontanen Stufe des Ösling (Typ I)
OWK-Typ: natürlich

Hydromorphologische Bewertung	
Morphologie	3
Durchgängigkeit	5
Gesamtbewertung	5

Hydromorphologische Risikoabschätzung		
Morphologie nicht gefährdet	Durchgängigkeit gefährdet	Gesamtrisiko gefährdet

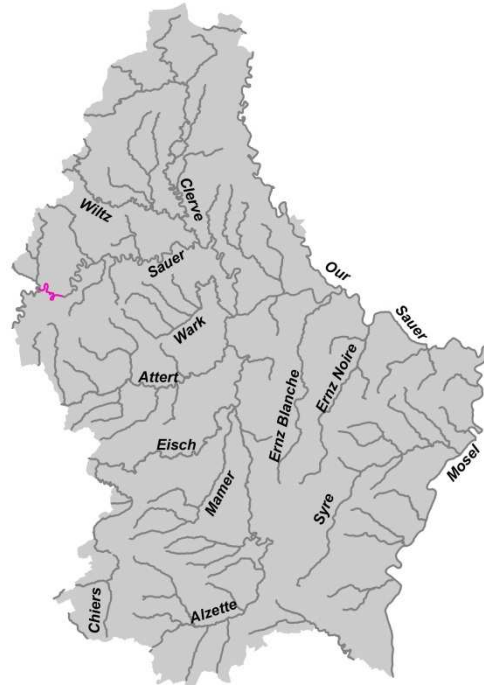
OWK III-3.b (Sauer) – Seite 1

Betrachtungsraum: Obere Sauer
Länge: 6,3 km
Einzugsgebietsgröße: 12,0 km²
Gewässertyp: Fluss der kollinen Stufe des Ösling (Typ III)
OWK-Typ: natürlich

Hydromorphologische Bewertung	
Morphologie	4
Durchgängigkeit	5
Gesamtbewertung	5

Hydromorphologische Risikoabschätzung		
Morphologie nicht gefährdet	Durchgängigkeit gefährdet	Gesamtrisiko gefährdet

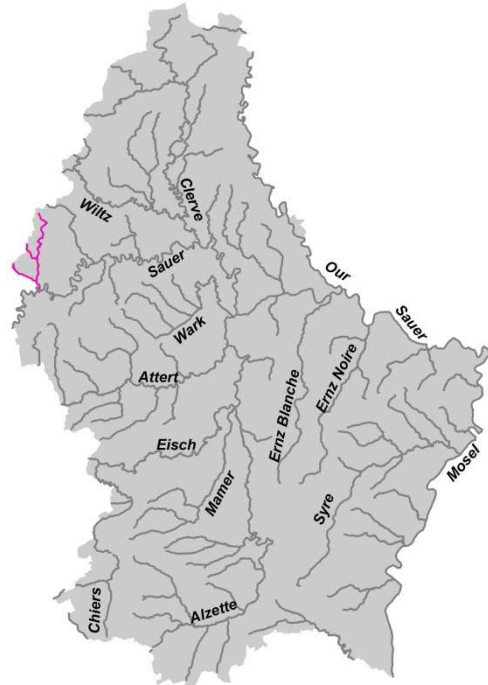
OWK III-4 (Syrbaach) – Seite 1

Betrachtungsraum: Obere Sauer
Länge: 19,6 km
Einzugsgebietsgröße: 26,3 km²
Gewässertyp: Bach der submontanen Stufe des Ösling (Typ I)
OWK-Typ: natürlich

Hydromorphologische Bewertung	
Morphologie	4
Durchgängigkeit	4
Gesamtbewertung	4

Hydromorphologische Risikoabschätzung		
Morphologie nicht gefährdet	Durchgängigkeit gefährdet	Gesamtrisiko gefährdet

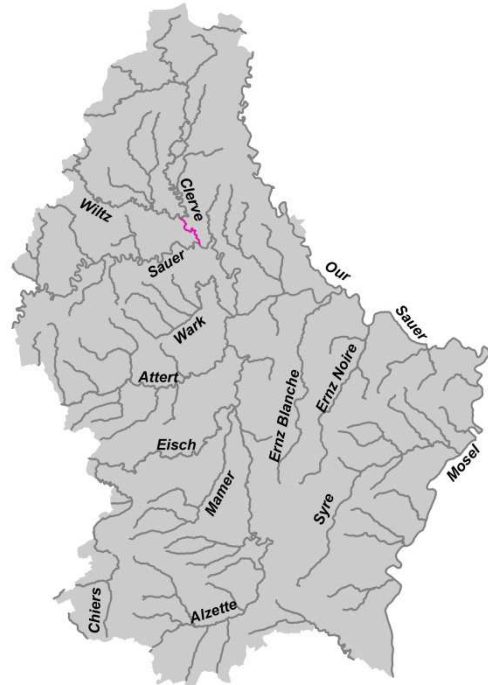
OWK IV-1.1.b (Wiltz) – Seite 1

Betrachtungsraum: Wiltz
Länge: 5,6 km
Einzugsgebietsgröße: 12,2 km²
Gewässertyp: Fluss der kollinen Stufe des Ösling (Typ III)
OWK-Typ: natürlich

Hydromorphologische Bewertung	
Morphologie	3
Durchgängigkeit	4
Gesamtbewertung	4

Hydromorphologische Risikoabschätzung		
Morphologie nicht gefährdet	Durchgängigkeit gefährdet	Gesamtrisiko gefährdet

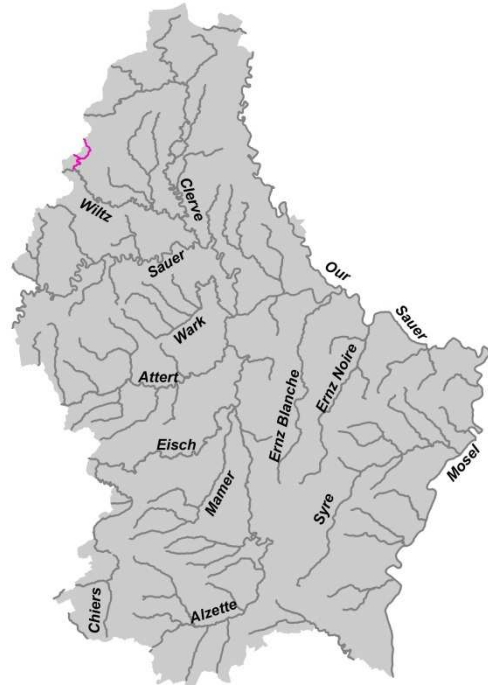
OWK IV-2.3 (Wemperbaach) – Seite 1

Betrachtungsraum: Wiltz
Länge: 7,0 km
Einzugsgebietsgröße: 11,6 km²
Gewässertyp: Bach der submontanen Stufe des Ösling (Typ I)
OWK-Typ: natürlich

Hydromorphologische Bewertung	
Morphologie	4
Durchgängigkeit	4
Gesamtbewertung	4

Hydromorphologische Risikoabschätzung		
Morphologie nicht gefährdet	Durchgängigkeit gefährdet	Gesamtrisiko gefährdet

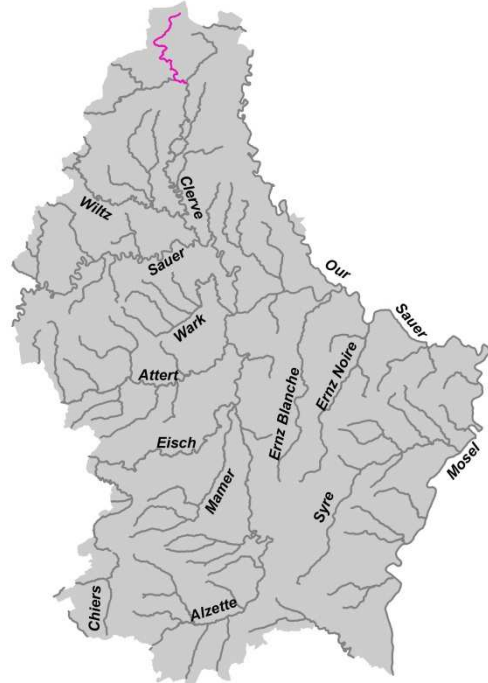
OWK IV-3.1.a (Clerve) – Seite 1

Betrachtungsraum: Wiltz
Länge: 17,0 km
Einzugsgebietsgröße: 42,7 km²
Gewässertyp: Bach der submontanen Stufe des Ösling (Typ I)
OWK-Typ: natürlich

Hydromorphologische Bewertung	
Morphologie	4
Durchgängigkeit	5
Gesamtbewertung	5

Hydromorphologische Risikoabschätzung		
Morphologie nicht gefährdet	Durchgängigkeit gefährdet	Gesamtrisiko gefährdet

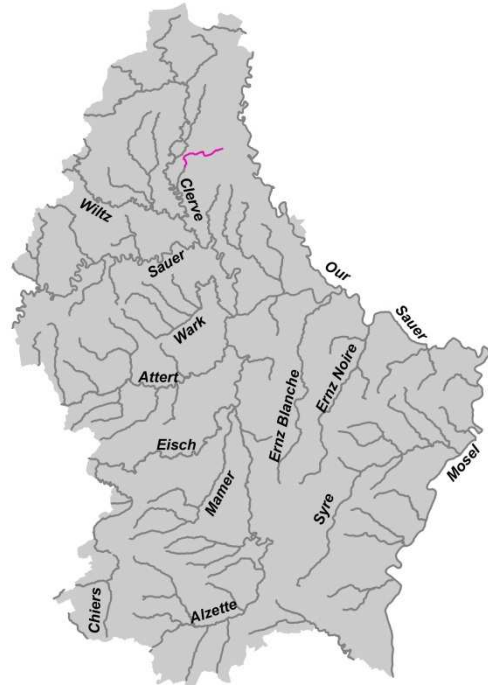
OWK IV-3.2.a (Pëntsch / Lamichtsbaach) – Seite 1

Betrachtungsraum: Wiltz
Länge: 7,1 km
Einzugsgebietsgröße: 17,0 km²
Gewässertyp: Bach der submontanen Stufe des Ösling (Typ I)
OWK-Typ: natürlich

Hydromorphologische Bewertung	
Morphologie	3
Durchgängigkeit	5
Gesamtbewertung	5

Hydromorphologische Risikoabschätzung		
Morphologie	Durchgängigkeit	Gesamtrisiko
nicht gefährdet	gefährdet	gefährdet

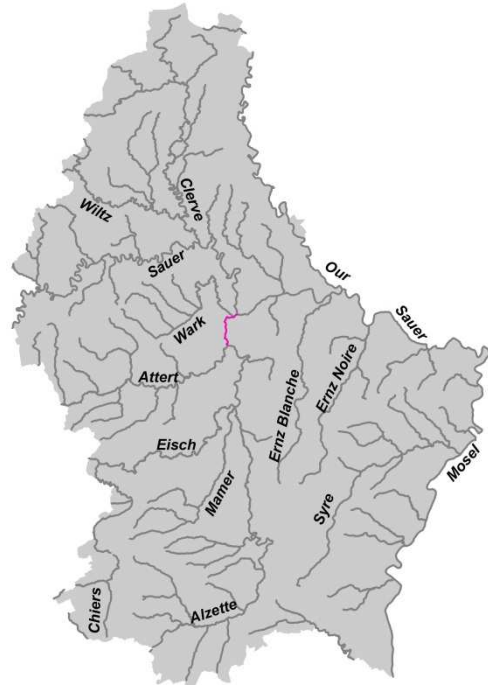
OWK VI-1.1.a (Alzette) – Seite 1

Betrachtungsraum: Alzette
Länge: 5,3 km
Einzugsgebietsgröße: 19,3 km²
Gewässertyp: Fluss der kollinen Stufe des Gutland (Typ V)
OWK-Typ: natürlich

Hydromorphologische Bewertung	
Morphologie	4
Durchgängigkeit	4
Gesamtbewertung	4

Hydromorphologische Risikoabschätzung		
Morphologie wahrscheinlich gefährdet	Durchgängigkeit gefährdet	Gesamtrisiko gefährdet

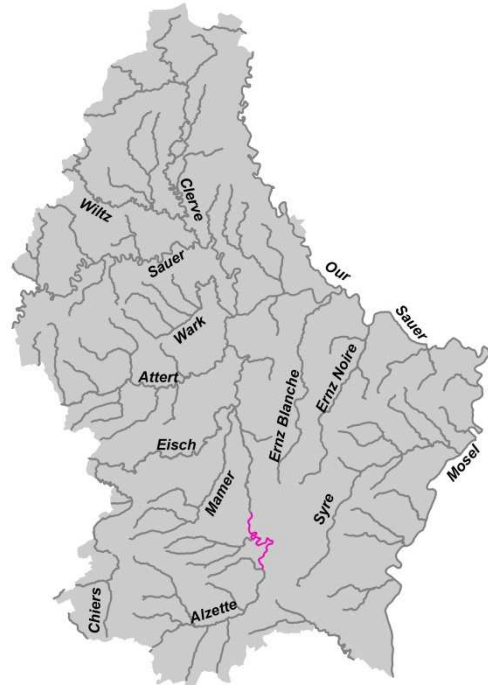
OWK VI-3 (Alzette) – Seite 1

Betrachtungsraum: Alzette
Länge: 13,7 km
Einzugsgebietsgröße: 56,9 km²
Gewässertyp: Fluss der kollinen Stufe des Gutland (Typ V)
OWK-Typ: erheblich verändert

Hydromorphologische Bewertung	
Morphologie	5
Durchgängigkeit	5
Gesamtbewertung	5

Hydromorphologische Risikoabschätzung		
Morphologie wahrscheinlich gefährdet	Durchgängigkeit gefährdet	Gesamtrisiko gefährdet

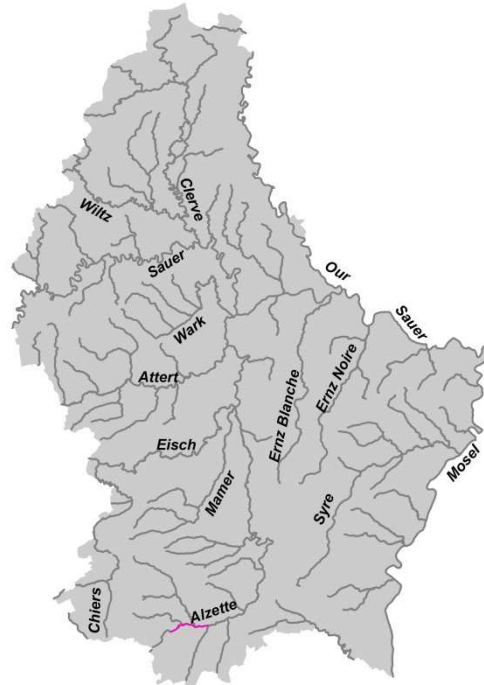
OWK VI-4.1.1.a (Alzette) – Seite 1

Betrachtungsraum: Alzette
Länge: 5,3 km
Einzugsgebietsgröße: 5,4 km²
Gewässertyp: Bach der kollinen Stufe des Gutland (Typ IV)
OWK-Typ: natürlich

Hydromorphologische Bewertung	
Morphologie	3
Durchgängigkeit	2
Gesamtbewertung	3

Hydromorphologische Risikoabschätzung		
Morphologie nicht gefährdet	Durchgängigkeit nicht gefährdet	Gesamtrisiko nicht gefährdet

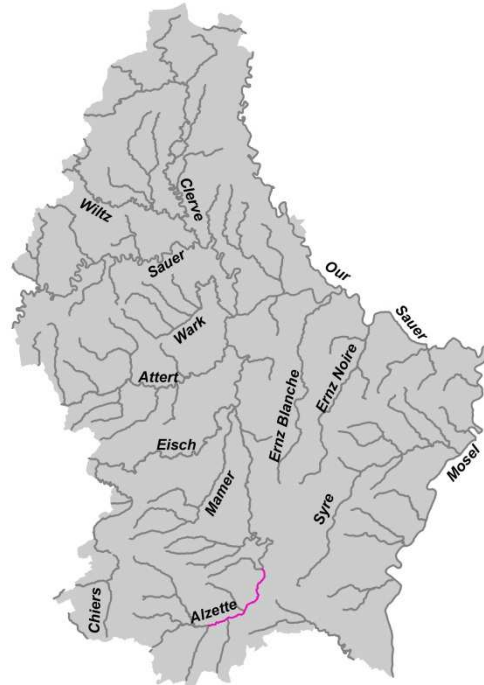
OWK VI-4.1.1.b (Alzette) – Seite 1

Betrachtungsraum: Alzette
Länge: 11,9 km
Einzugsgebietsgröße: 55,5 km²
Gewässertyp: Fluss der kollinen Stufe des Gutland (Typ V)
OWK-Typ: natürlich

Hydromorphologische Bewertung	
Morphologie	5
Durchgängigkeit	5
Gesamtbewertung	5

Hydromorphologische Risikoabschätzung		
Morphologie wahrscheinlich gefährdet	Durchgängigkeit gefährdet	Gesamtrisiko gefährdet

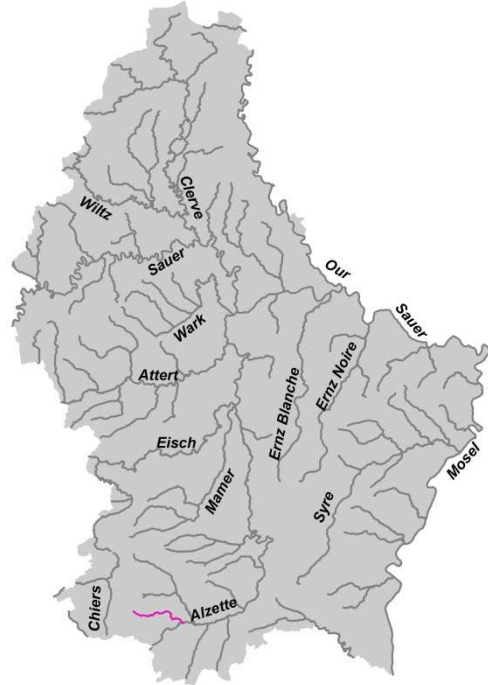
OWK VI-4.1.4 (Kiemelbaach) – Seite 1

Betrachtungsraum: Alzette
Länge: 7,7 km
Einzugsgebietsgröße: 13,2 km²
Gewässertyp: Bach der kollinen Stufe des Gutland (Typ IV)
OWK-Typ: natürlich

Hydromorphologische Bewertung	
Morphologie	3
Durchgängigkeit	4
Gesamtbewertung	4

Hydromorphologische Risikoabschätzung		
Morphologie nicht gefährdet	Durchgängigkeit gefährdet	Gesamtrisiko gefährdet

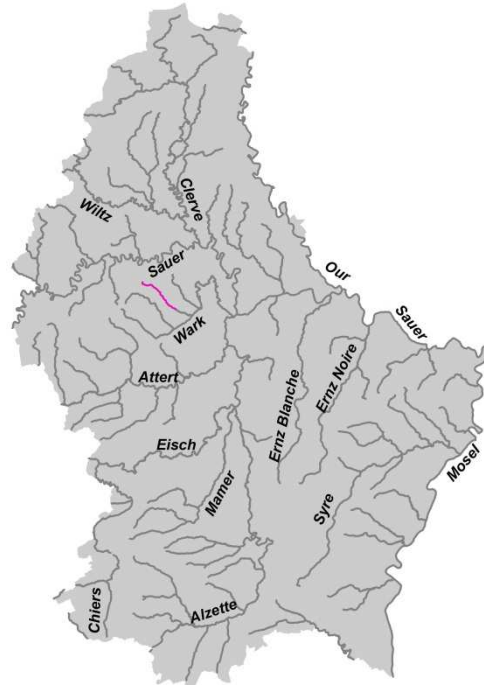
OWK VI-5.3.a (Mëchelbaach) – Seite 1

Betrachtungsraum: Alzette
Länge: 6,0 km
Einzugsgebietsgröße: 8,6 km²
Gewässertyp: Bach der submontanen Stufe des Ösling (Typ I)
OWK-Typ: natürlich

Hydromorphologische Bewertung	
Morphologie	4
Durchgängigkeit	4
Gesamtbewertung	4

Hydromorphologische Risikoabschätzung		
Morphologie nicht gefährdet	Durchgängigkeit gefährdet	Gesamtrisiko gefährdet

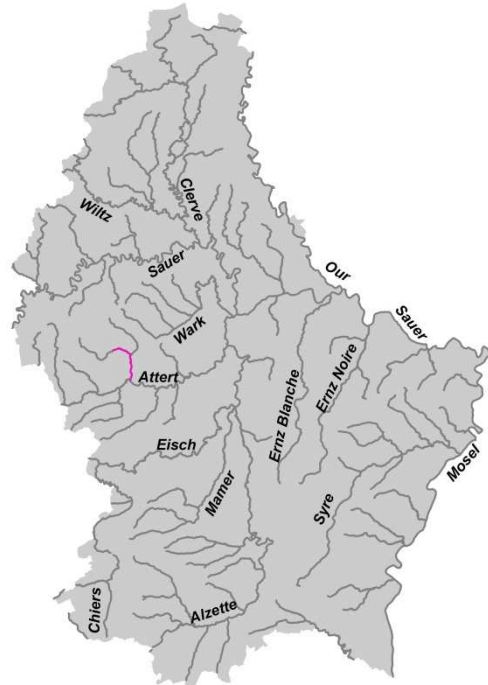
OWK VI-7.1.b (Roudbaach) – Seite 1

Betrachtungsraum: Alzette
Länge: 6,1 km
Einzugsgebietsgröße: 25,3 km²
Gewässertyp: Bach der kollinen Stufe des Ösling (Typ II)
OWK-Typ: natürlich

Hydromorphologische Bewertung	
Morphologie	3
Durchgängigkeit	5
Gesamtbewertung	5

Hydromorphologische Risikoabschätzung		
Morphologie nicht gefährdet	Durchgängigkeit gefährdet	Gesamtrisiko gefährdet

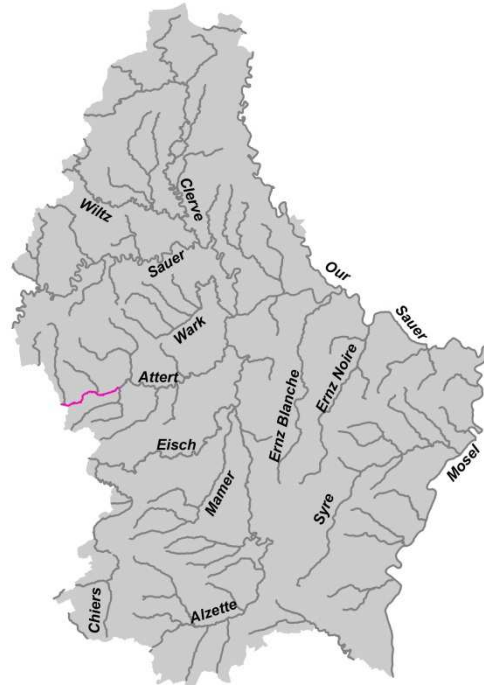
OWK VI-8.1.a (Attert) – Seite 1

Betrachtungsraum: Alzette
Länge: 10,0 km
Einzugsgebietsgröße: 15,6 km²
Gewässertyp: Fluss der kollinen Stufe des Gutland (Typ V)
OWK-Typ: natürlich

Hydromorphologische Bewertung	
Morphologie	3
Durchgängigkeit	5
Gesamtbewertung	5

Hydromorphologische Risikoabschätzung		
Morphologie nicht gefährdet	Durchgängigkeit gefährdet	Gesamtrisiko gefährdet

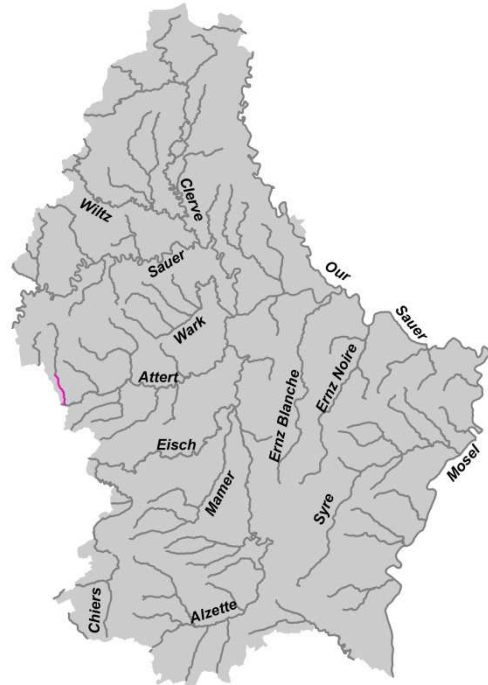
OWK VI-8.3.a (Koulbich) – Seite 1

Betrachtungsraum: Alzette
Länge: 4,4 km
Einzugsgebietsgröße: 4,1 km²
Gewässertyp: Bach der kollinen Stufe des Gutland (Typ IV)
OWK-Typ: natürlich

Hydromorphologische Bewertung	
Morphologie	1
Durchgängigkeit	3
Gesamtbewertung	3

Hydromorphologische Risikoabschätzung		
Morphologie nicht gefährdet	Durchgängigkeit wahrscheinlich gefährdet	Gesamtrisiko wahrscheinlich gefährdet
