Résumé du profil d'eau de baignade de l'étang de Remerschen

Profil d'eau de baignade de l'étang de baignade à Remerschen

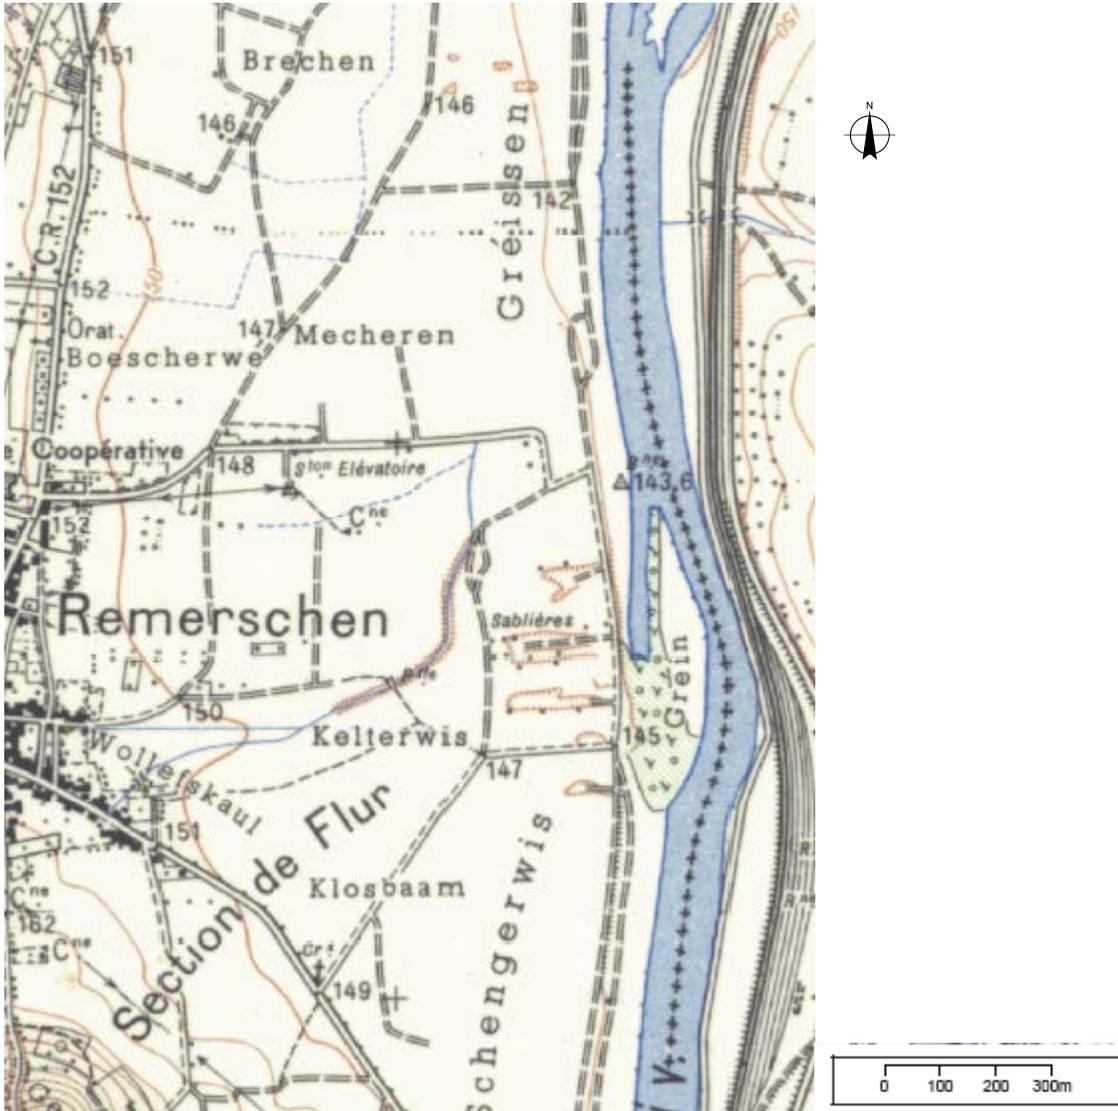
Carte 4: Carte topographique de Remerschen en 1954

Pendant les années 1950, le sable et le gravier furent exploités des terres alluviales de la Moselle. Cette activité a laissé des trous d'une profondeur de 5 mètres environ qui se sont remplis par de l'eau provenant de sources souterraines qui se situent en bas des vignobles ayant une excellente qualité.

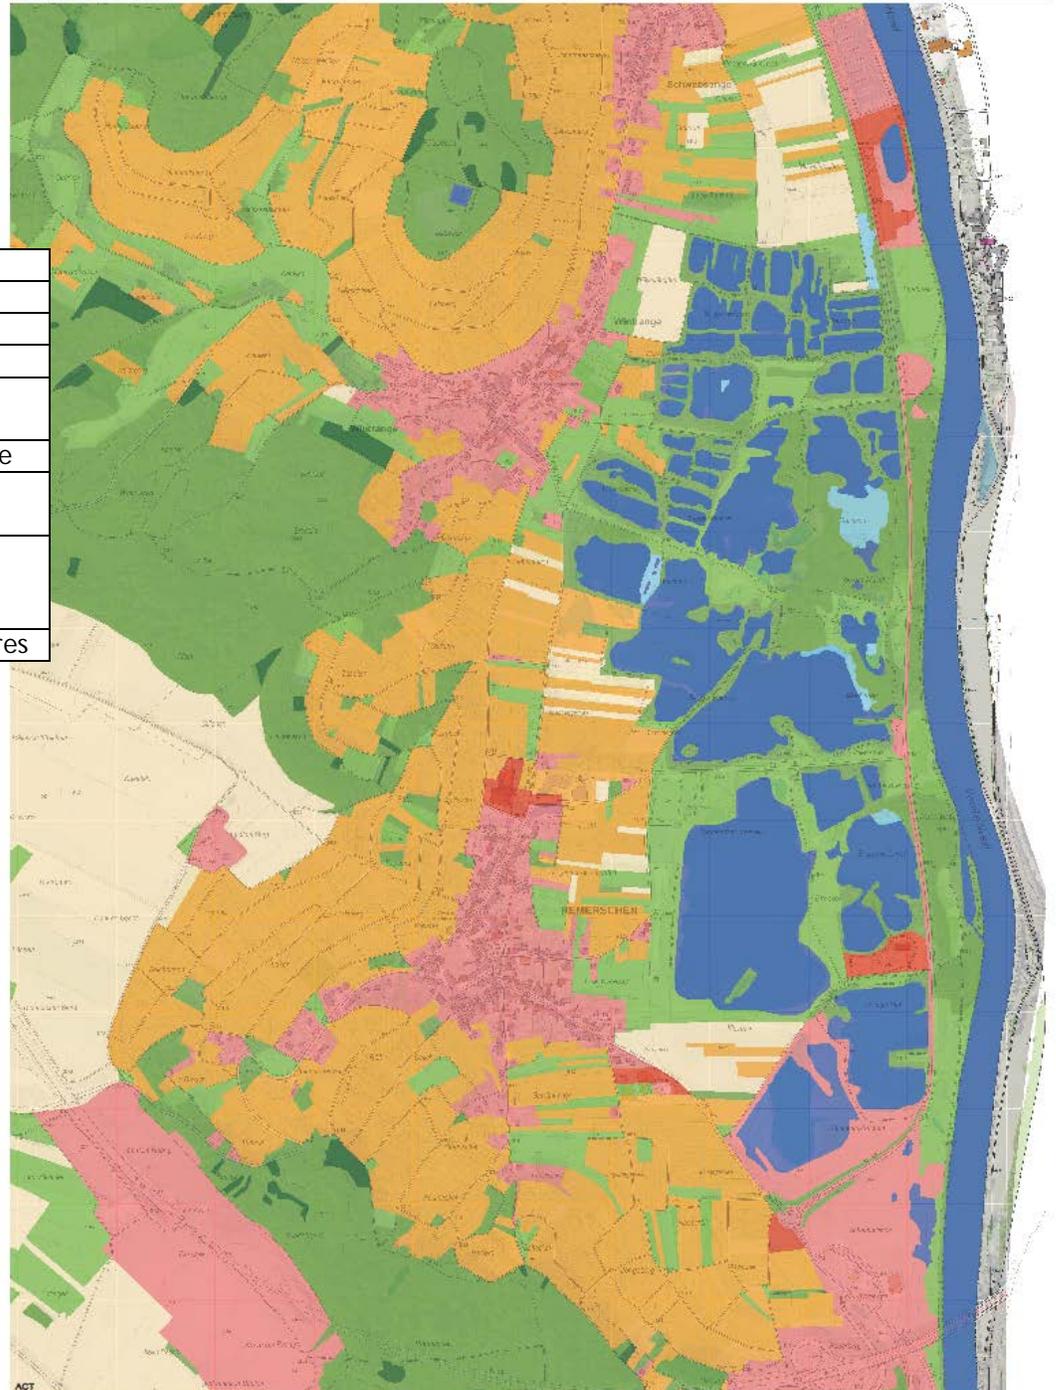
Carte 7: Occupation du sol du bassin versant des étangs de Remerschen

Les étangs sont situés dans la plaine au pied des vignobles. L'eau des étangs provient d'eau de sources souterraines de bonne qualité et n'est qu'indirectement influencée par l'occupation du sol du bassin versant qu'une eau de surface.

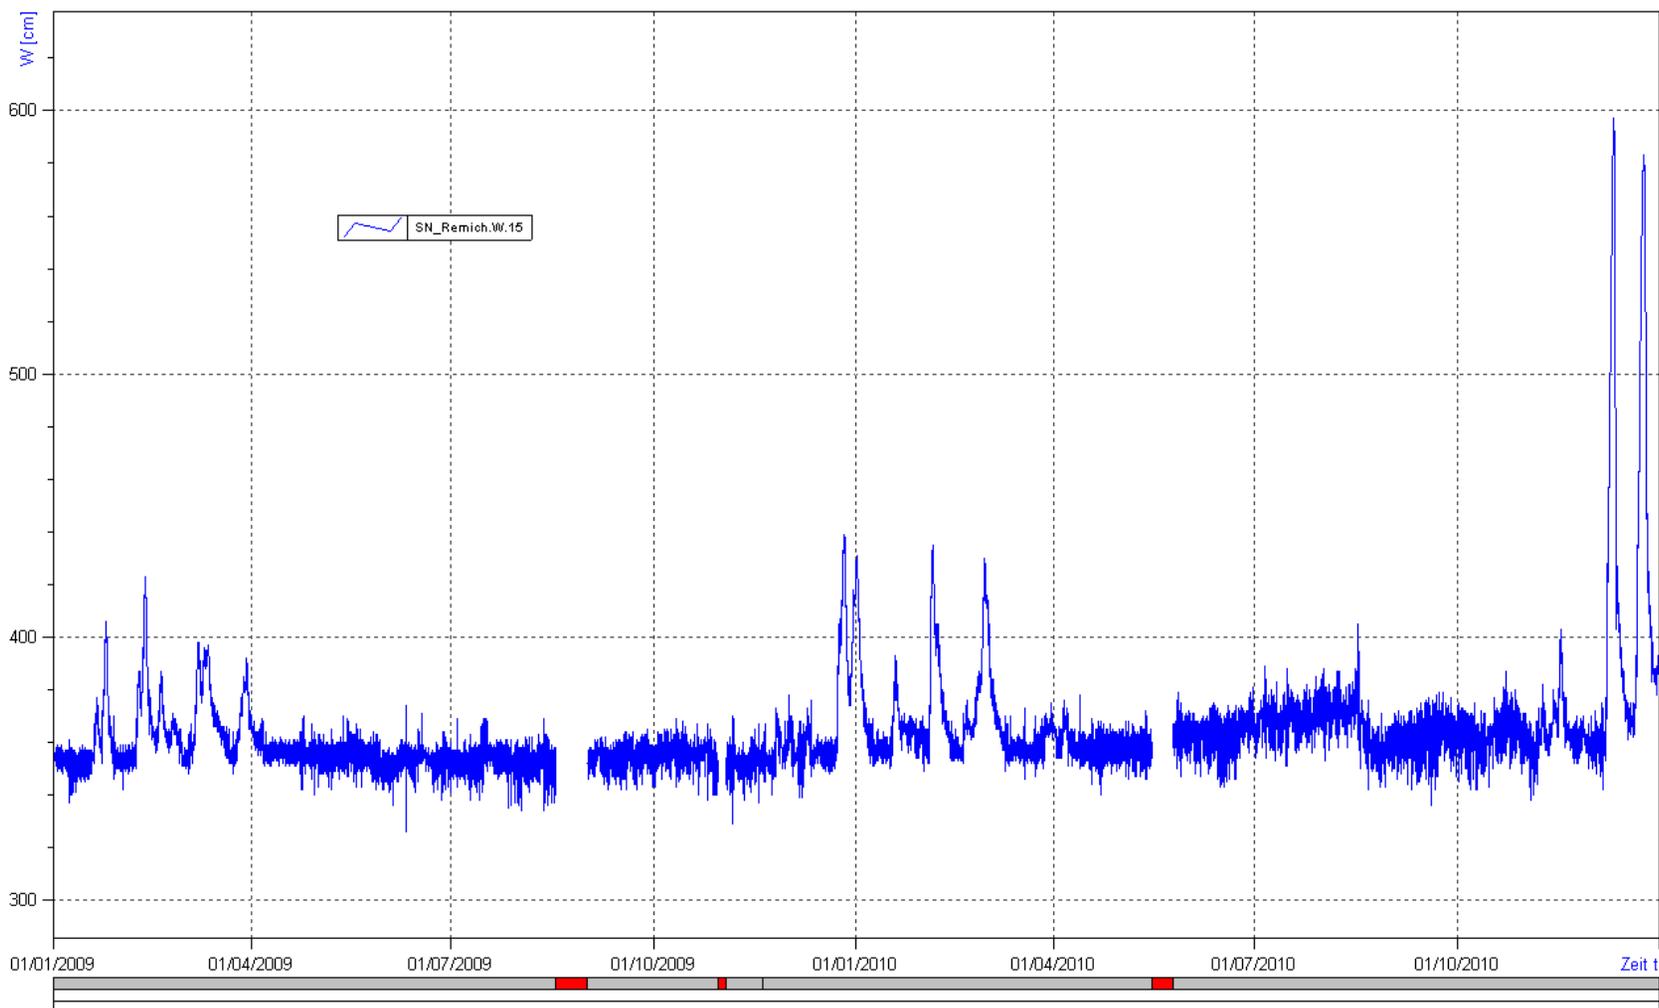
Graphique 1 : débit de la Moselle à Remich pendant les années 2009 et 2010 mesuré par le Service de la navigation

Un débitmètre est installé à Remich, 7 kilomètres en aval de Remerschen et entretenu par le Service de la Navigation du département des transports faisant partie du Ministère du Développement Durable et des infrastructures. Les débits de la Moselle à cet endroit sont représentés dans le Graphique 1.

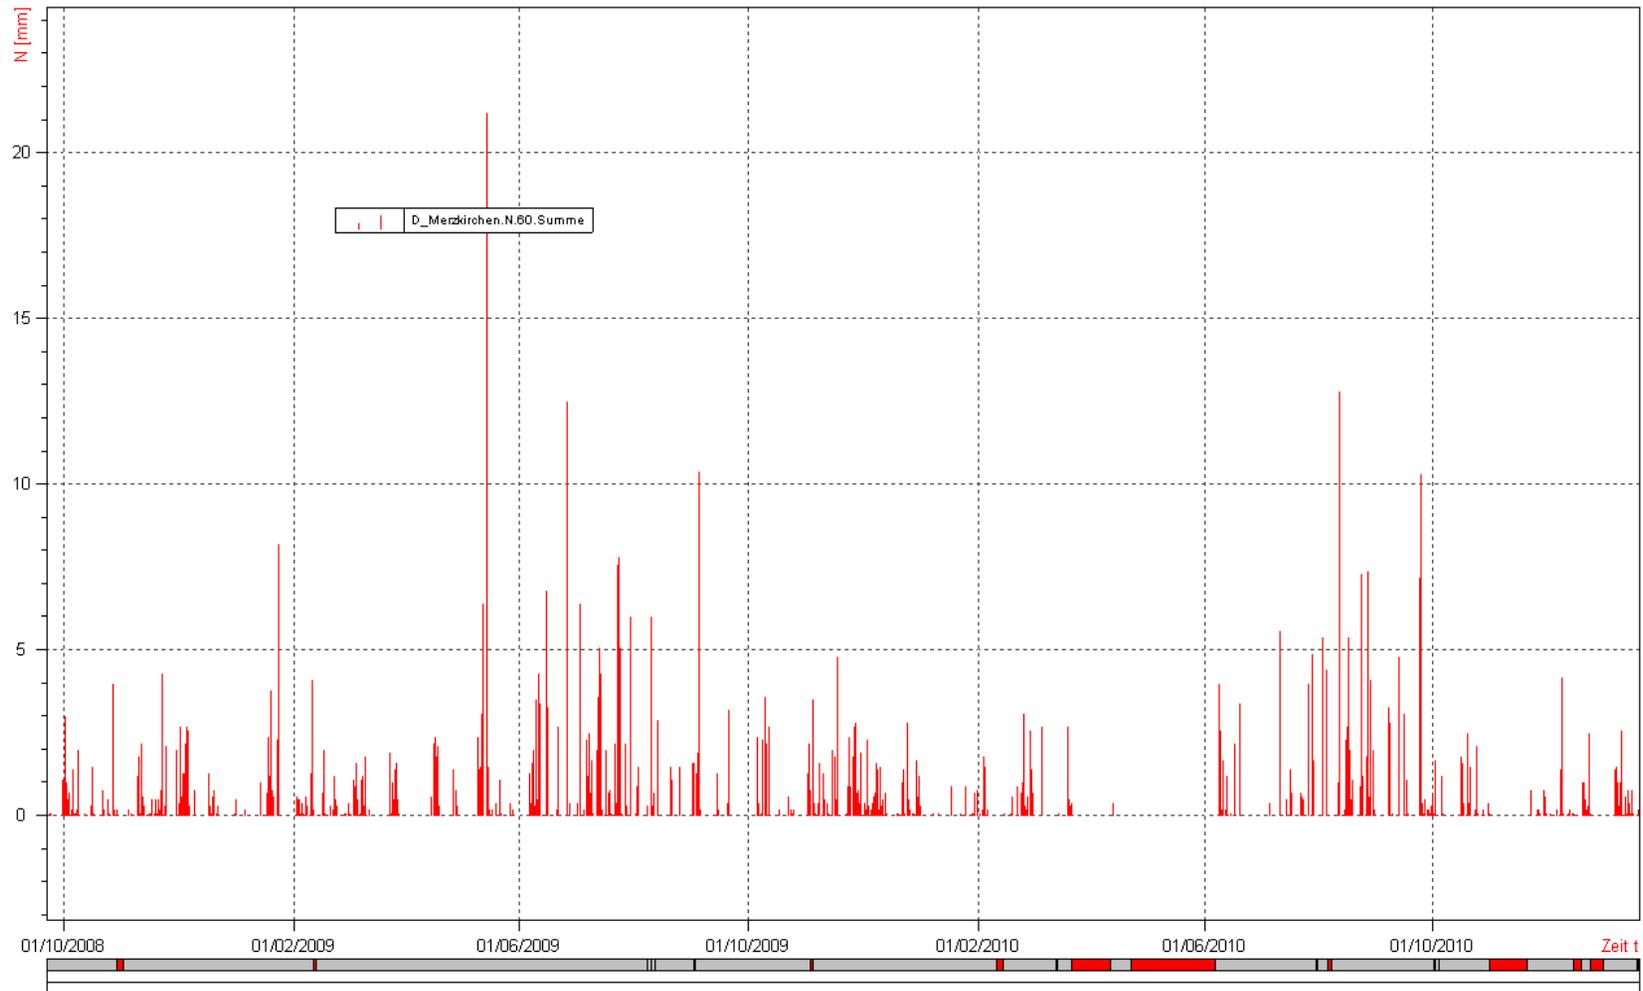
Graphique 2 : précipitation mesurée à Merzkirchen, 17 km au Nord-Est de Remerschen

Un pluviomètre est installé à Merzkirchen 17 km au nord-est de Remerschen. Les données des précipitations sont représentées dans le Graphique 2.

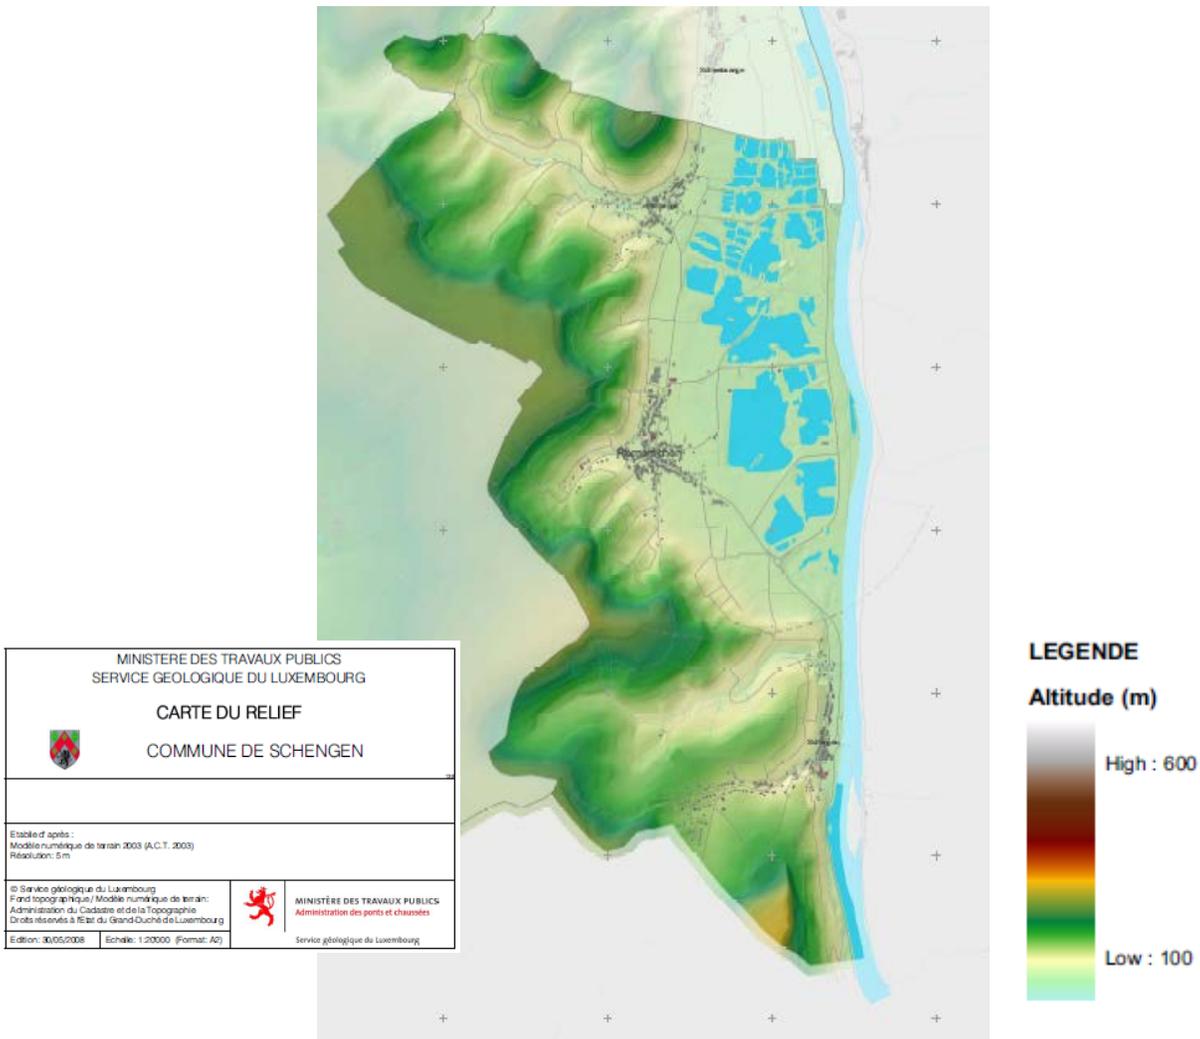
Carte 8: Relief de la région des étangs de Remerschen

La géologie de la région des étangs de Remerschen est composée de marnes, les étangs de Remerschen se trouvent dans la plaine des fonds alluviaux de la Moselle¹⁴ comme le montrent la Carte 8 et la Carte 9.

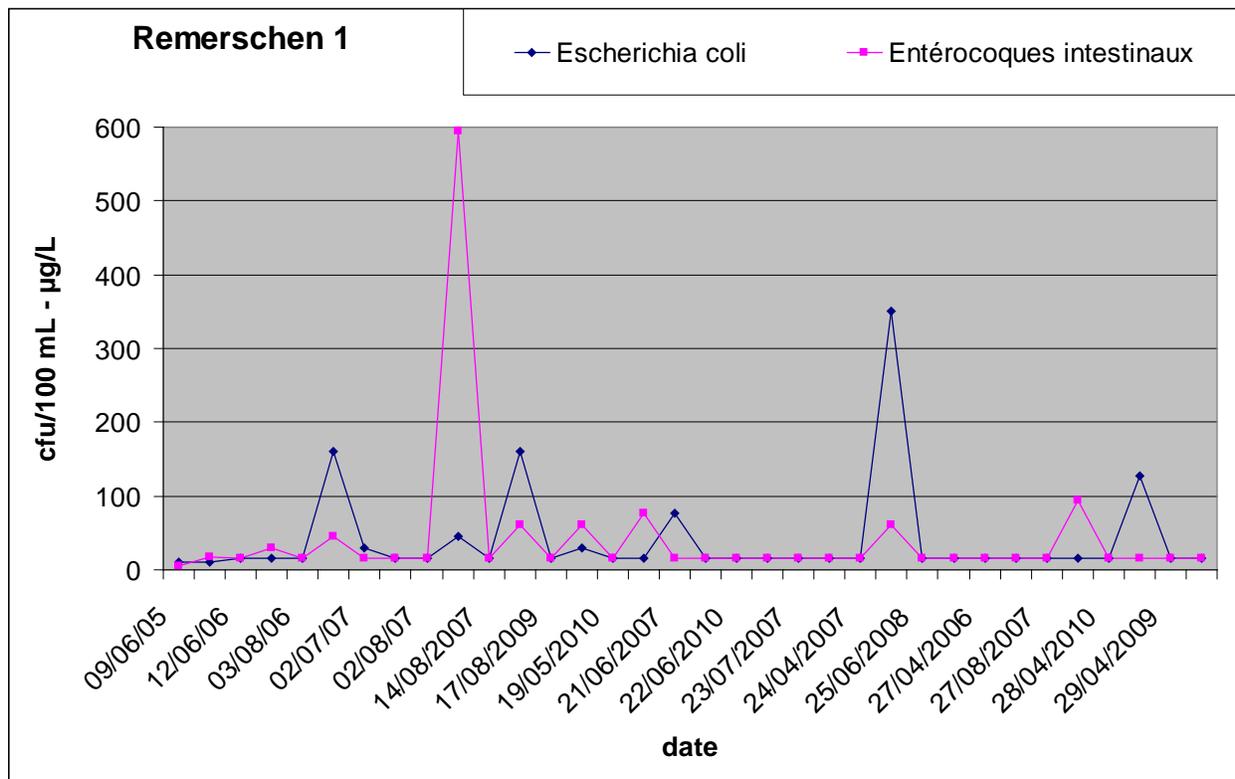
Graphique 3 : concentrations des paramètres bactériologiques de 2005 à 2010 dans la zone Remerschen 1 - à droite de l'appontement flottant

A partir de l'année 2005, la Division du laboratoire de l'Administration de la gestion de l'eau a analysé les nouveaux paramètres entérocoques intestinaux et *Escherichia coli* conformément à la directive 2006/7/CE.

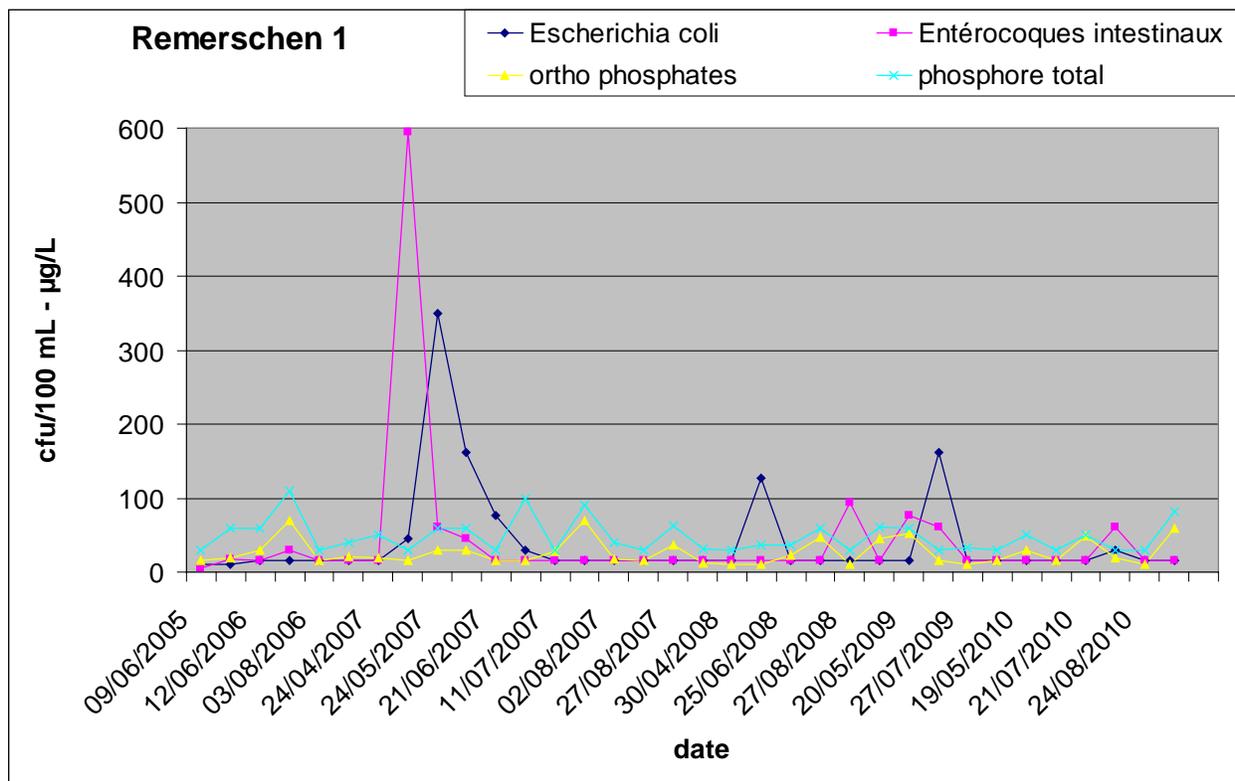
Graphique 6 : influence de plusieurs facteurs sur la qualité bactériologique de l'eau de baignade de Lultzhausen

Les concentrations des nitrates, nitrites et de l'ammonium se situent presque toujours en dessous de la limite de détection. Une évaluation de la concentration des ortho-phosphates et du phosphore total en fonction de la concentration des bactéries *Escherichia coli* et entérocoques intestinaux ne montrent pas de tendance comme le montre le Graphique 6 pour la zone 1 de l'étang de Remerschen.
