FCC-710-05

MEDERNACH BR97-5

Erarbeitung der Messstellendokumentation nach Artikel 8 der Europäischen Wasserrahmenrichtlinie im Großherzogtum Luxemburg

Ausarbeiten standortspezifischer Stammakten für die ausgewählten Grundwasseraufschlüsse

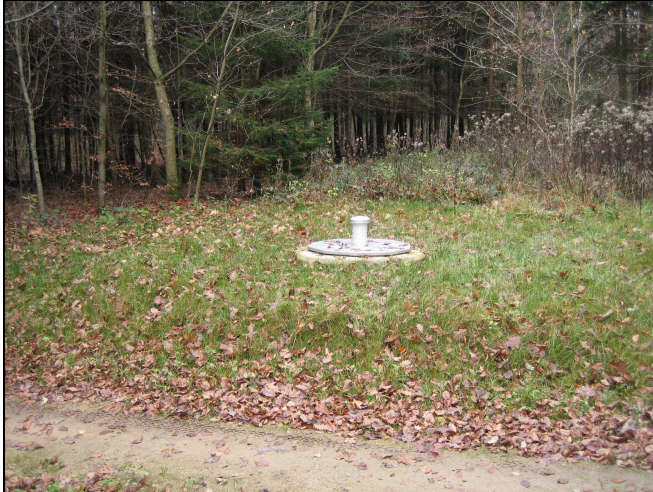
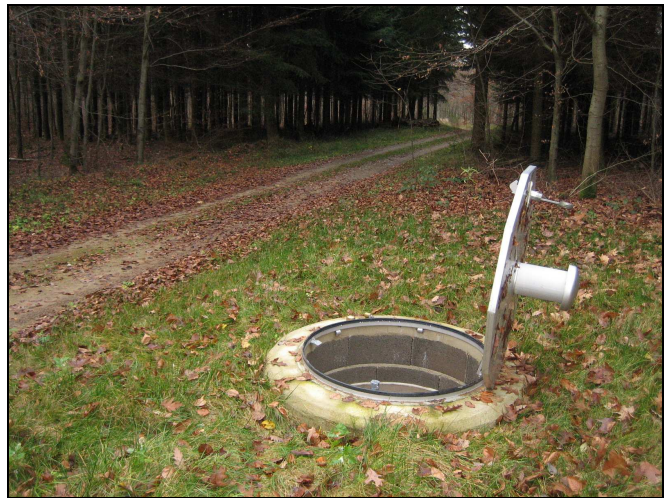
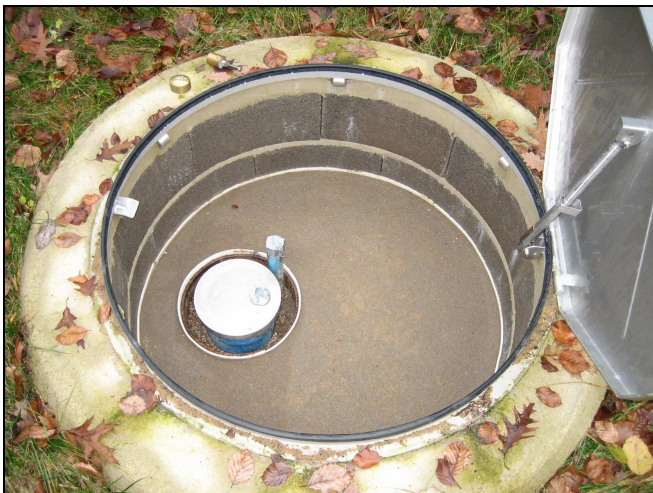
A.2 Erscheinungsbild der Messstelle

Die Grundwassermessstelle schließt etwa in Geländehöhe in einem runden Betonschacht ab, der Anfang 2008 neu errichtet wurde. Vorher lag der Bohrungsabschluss in einer Erdaufschüttung.

Die Messstelle befindet sich wenige Meter neben dem Waldweg, der zu den Förderbrunnen der Gemeinde Medernach im Gebiet Kéngert führt. Das Messstellenumfeld ist bewaldet.

Der flache Schacht ist außermittig über der Bohrung positioniert. Die Messstelle wurde ursprünglich als Erkundungsbohrung zur Trinkwassererschließung errichtet. Im näheren Umfeld befinden sich mehrere weitere Bohrungen.

| 2.2 | Maßnahmen zur Anlagensicherung und -erhaltung | Durch Aufschweißen eines Abschlussflansches und dessen dichten Verschluss könnte etwaigen Stoffzutritten vorgebeugt werden, die bei Undichtigkeiten am Brunnenschacht bzw. dessen Zugang nicht auszuschließen wären. Durch die derzeit gegebene direkte Wegsamkeit zum Grundwasser über Ringraum und Ausbauperrohrung besteht ein erhöhtes potenzielles Risiko. Mittelfristig sollte eine erneute TV-Kamerabefahrung durchgeführt werden, um den derzeitigen Alterungszustand der Ausbauperrohrung zu erfassen. |

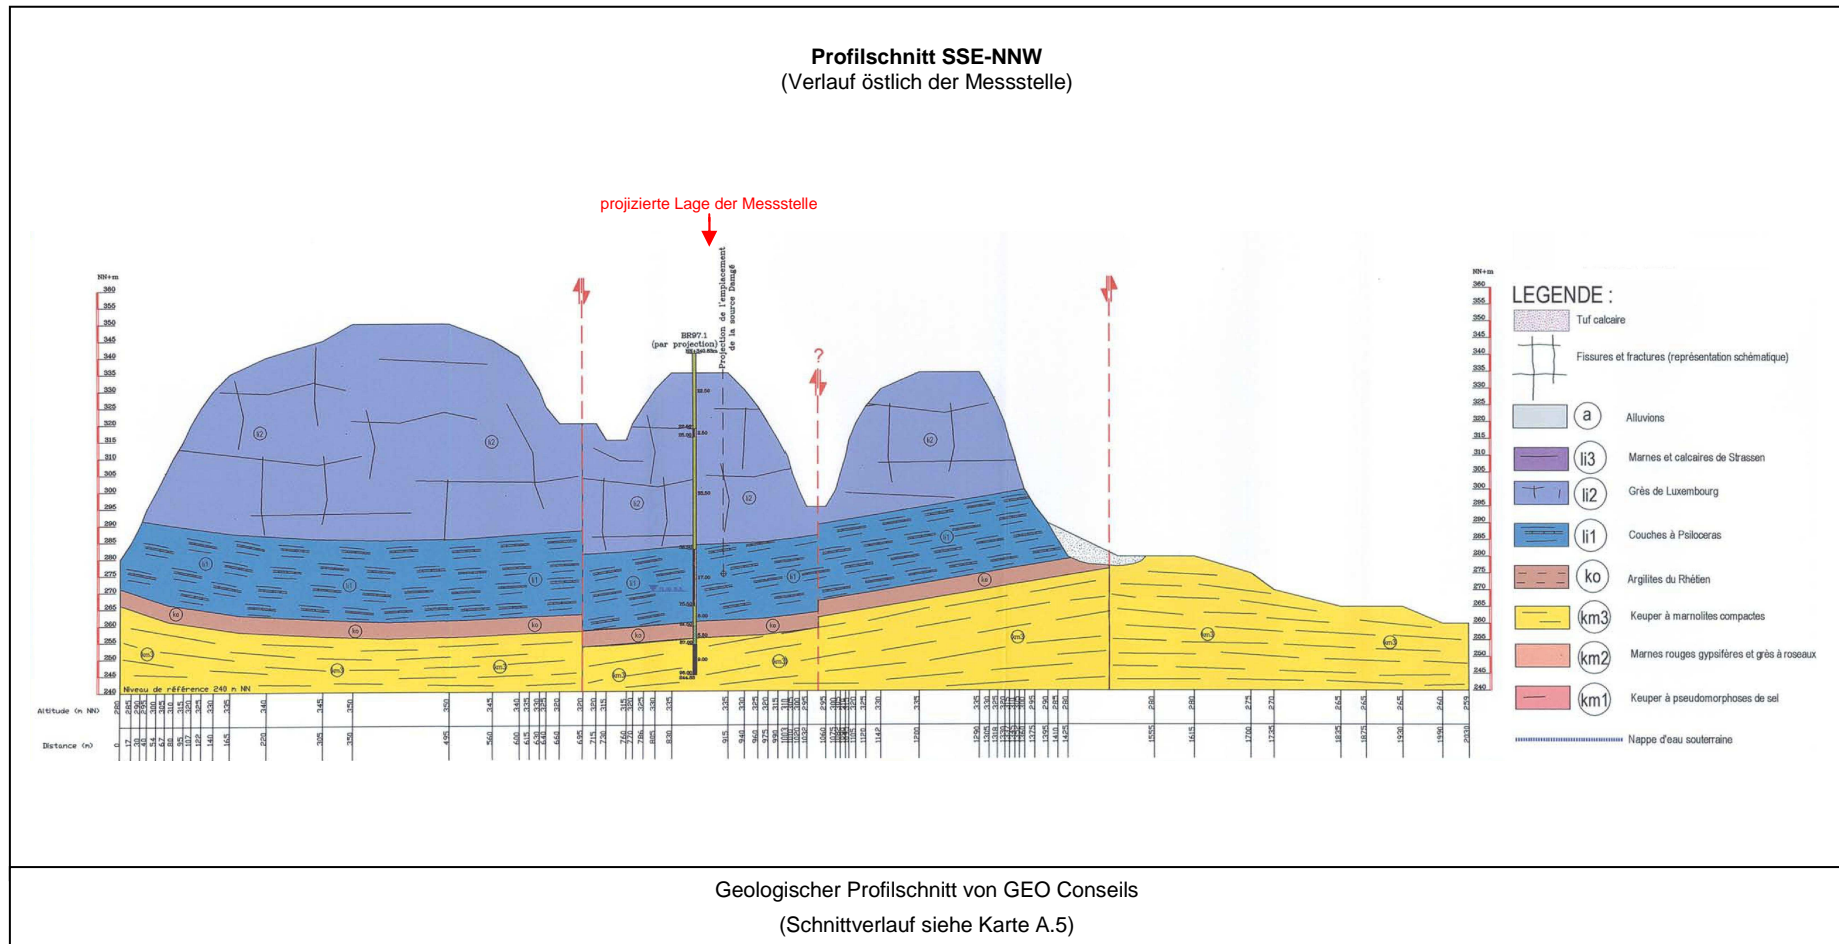
A.6 Schematisches Profil des Untergrundaufbaus im Messstellenumfeld

3.3 Schichtenlagerung, Tektonik	<p>Das Gebiet Kéngert liegt am nordwestlichen Rand einer von Südwesten nach Nordosten verlaufenden großräumlichen und mehrfach durch Brüche und Schichtverbiegungen untergliederten Muldenstruktur, in der der Untere Lias erhalten ist. Sie wird im Südwesten durch das Tal der Alzette durchkreuzt, in dem die Schichten bis in den Mittleren Keuper abgetragen sind. Die SW-NE-Richtung entspricht der Orientierung zweier Verwerfungen mit geringer Sprunghöhe, die südlich von Medernach das Tal der Ernz-Blanche queren und bis ins Gebiet Kéngert nachgewiesen sind. Die Schichten fallen örtlich flach in südwestliche bis südliche Richtung ein (⇒A.6).</p>

5.1	Ausbauplan	Ein Ausbauplan ist nicht vorhanden. Informationen zum Ausbau liegen nur in Form einer tabellarischen Auflistung vor.
5.2	Schichtenverzeichnis, Profilschnitt	Angaben zur erschlossenen Schichtenfolge gehen aus der Dokumentation den 1987 erfolgten geophysikalischen Untersuchungen hervor. Durch das Gewinnungsgebiet Kéngert verlaufen zwei geologische Schnitte in NNW-SSE-Richtung und in SW-NE-Richtung (erstellt GEO Conseils) (⇒A.6).

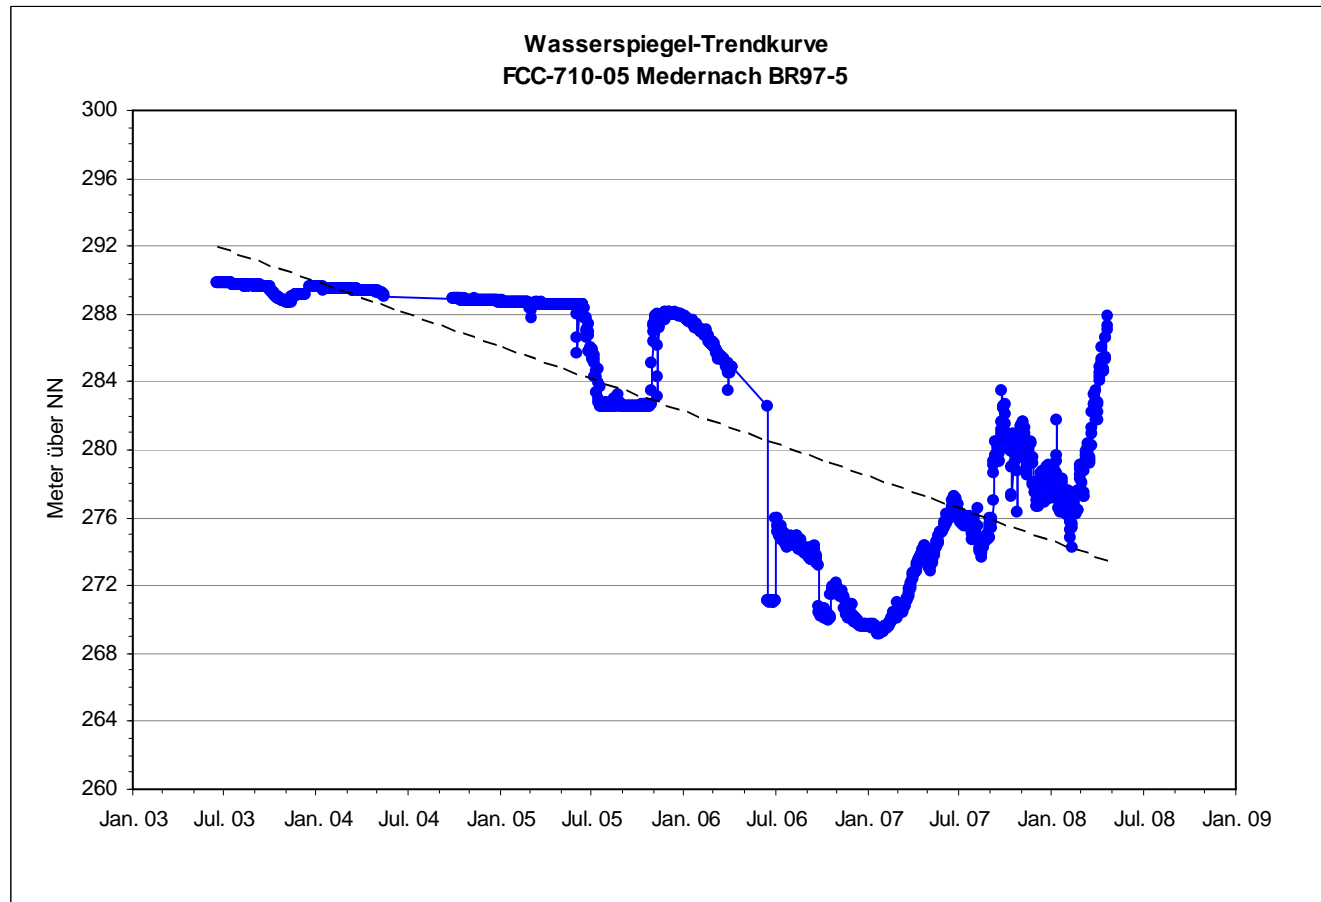
C.4 Wasserstände und Schüttungen

5.3	wasserstands- bzw. schüttungs- bezogene Auffälligkeiten	<p>Der Grundwasserspiegel der Messstelle ist zur Ansprache der übergeordneten quantitativen Situation und Entwicklung im Luxemburger Sandstein nur bedingt geeignet.</p> <p>Die Wasserstandsdaten belegen Schwankungen, die auf den Betrieb der Brunnen im Umfeld zurückgeführt werden. Aus dem Wasserstandminimum bei 262,5 m ü. NN und dem Maximum bei 289,9 m ü. NN errechnet sich eine Differenz von 27,4 m.</p> <p>Geht man davon aus, dass die Wasserstände bis Mai 2005 (weitgehend) unbeeinflusst waren und es sich bei den wiederkehrenden Wasserständen um 288 m ü. NN um den Wasserspiegel bei Betriebsruhe der umgebenden Brunnen handelt, lässt sich ein leicht negativer Trend vermuten. Der Stellenwert der quantitativen Beeinflussung durch die Entnahmen an den Brunnen Medernach kann dabei auf Grundlage der vorliegenden Informationen jedoch nicht angeführt werden.</p>

Zukünftig sollte der Ruhewasserspiegel in der Messstelle unmittelbar vor Beginn der Beprobung wie auch zum Zeitpunkt der Probenentnahme aufgezeichnet werden, um Rückschlüsse auf den Einzugsbereich der Entnahme zu ermöglichen. Hierzu sind auch Pumpleistung und -dauer festzuhalten.
