Erarbeitung der Messstellendokumentation nach Artikel 8 der Europäischen Wasserrahmenrichtlinie im Großherzogtum Luxemburg

FCS-123-16

FORAGE DOUDBOESCH

Datenstand: 26.02.2009

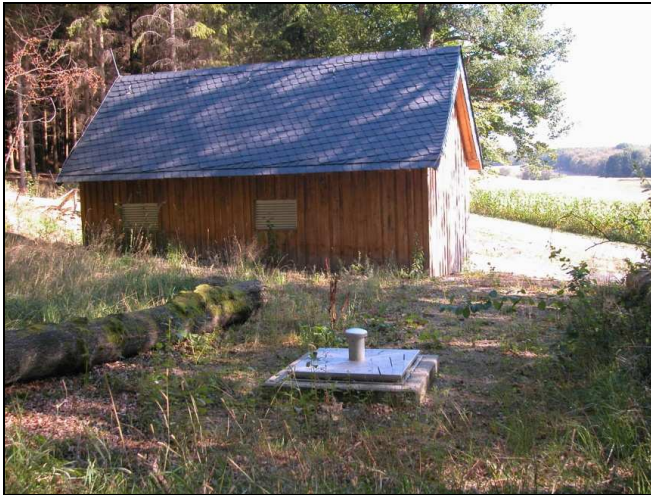
A.2 Erscheinungsbild der Messstelle

Der Brunnen liegt am östlichen Rand des Waldgebietes Doudboesch unmittelbar neben der zugehörigen Pumpstation.

Der Abschlusschacht der Bohrung schließt etwas erhöht zum Gelände ab und ist mit einem Huberschachtdeckel verschlossen.

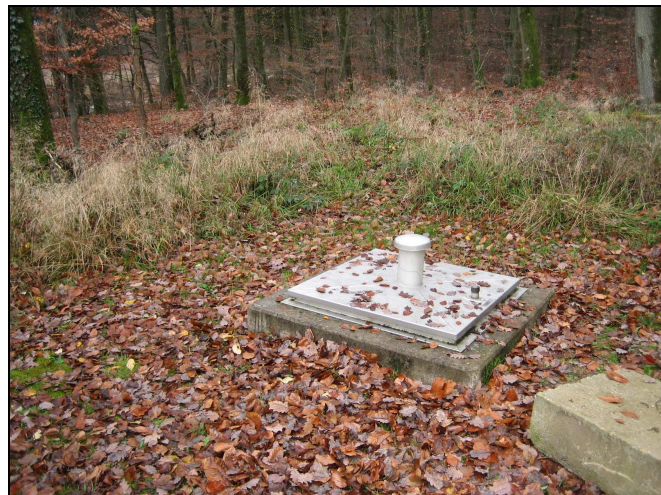
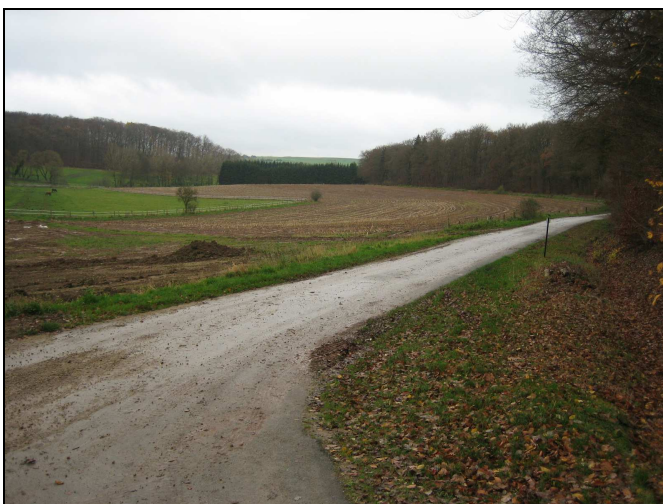
Im direkten Umfeld des Brunnens befinden sich Bewaldung, Acker- und Grünland. Zur Pumpstation führt ein ausgebauter Weg.

Der Brunnenschacht ist rd. 5 m tief und über eine Leiter begehbar. Der Schachtzugang liegt unmittelbar oberhalb der Bohrung.

2.2	Maßnahmen zur Anlagensicherung und -erhaltung	<p>Der derzeitige Alterungszustand des Brunnens sollte durch eine TV-Kamerabefahrung überprüft werden, zumal seit 1999 ein deutlicher Rückgang der spezifischen Brunnenergiebigkeit zu beobachten ist. Dabei ließen sich auch die angeführten Unsicherheiten in der Angabe der Rohrtiefen überprüfen.</p> <p>Der Fassungsbereich sollte eingezäunt und der Brunnenschachtdeckel mit einem Schloss versehen werden. Die Ursache für die nach SIDERE-Angaben bereits seit längerem zu beobachtende Wasseransammlung auf dem Schachtboden ist zu untersuchen (evtl. Undichtigkeiten am Bauwerk oder am Schachtzugang).</p>

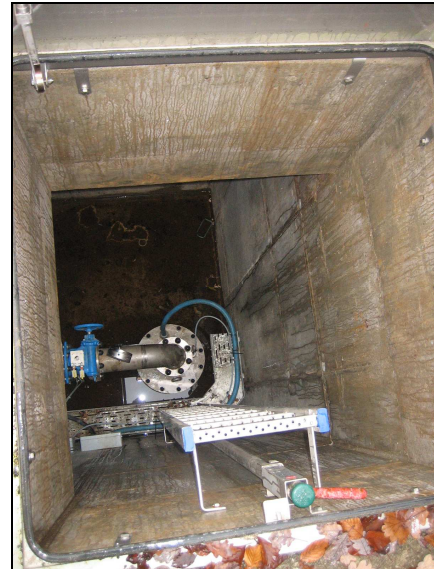
Das Grundwasser wird über eine Rohrleitung in die Pumpstation geführt. Der Brunnenkopf entspricht dem Stand der Technik.

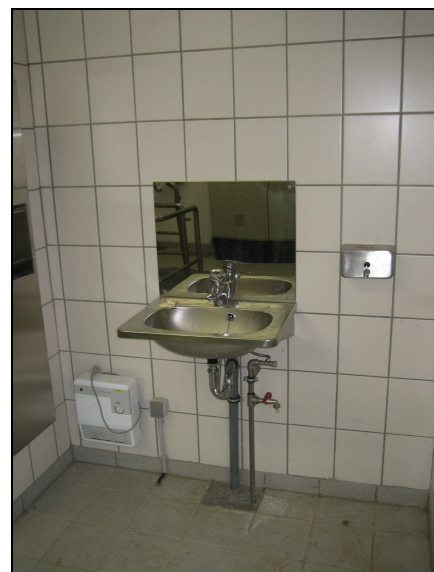
Zur hydrochemischen Beprobung des Brunnenroh-wassers ist im Erdgeschoss des Pumpwerks ein Zapfhahn mit Becken installiert.

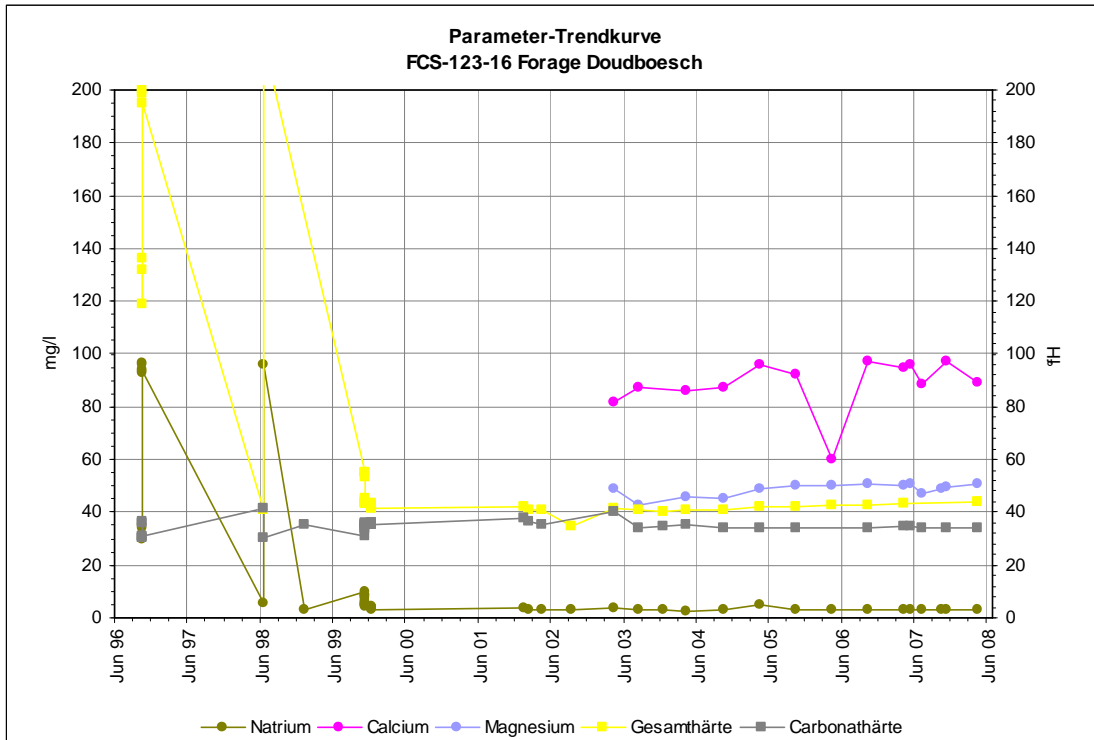
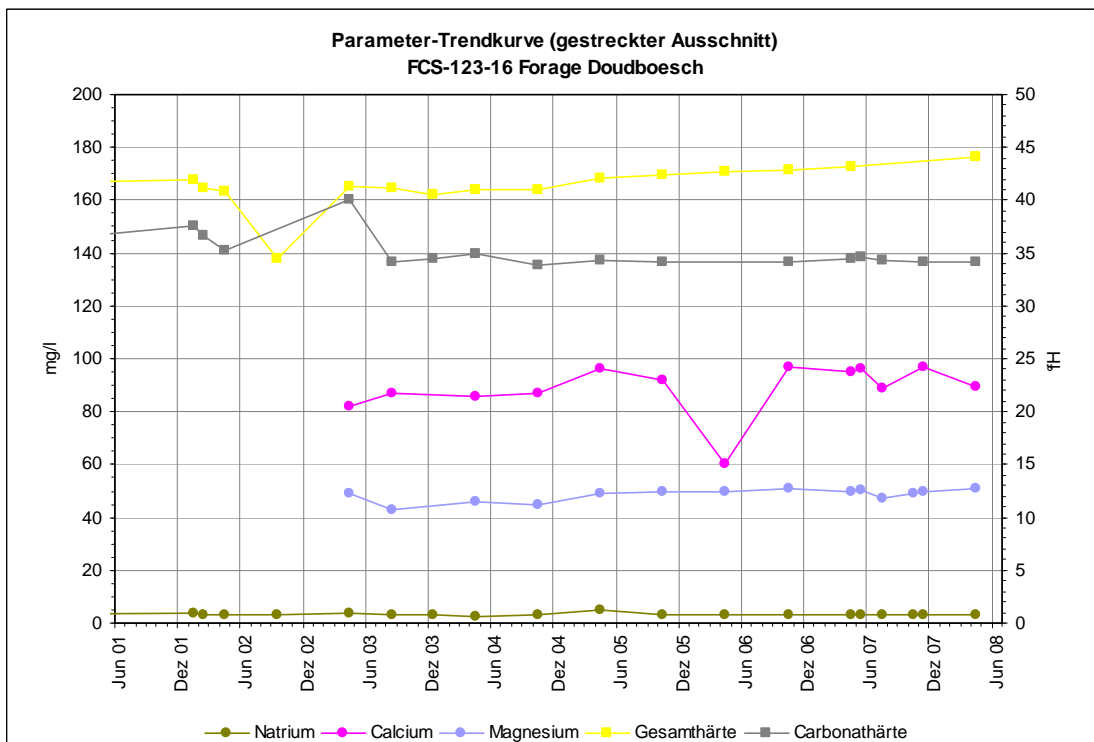
3.2 Parameterentwicklung, -ganglinien | Nachfolgend wird die Entwicklung ausgewählter Analysenparameter seit Beginn der Messreihen zusammengestellt.

<p>5.1 Bewertung des Datenstandes</p>	<p>Der hydrochemische Datenstand umfasst zwar erst eine vergleichsweise kurze Zeitperiode, da sich jedoch im Bezug auf die Basisparameter seit Ende 1999 ein recht konstantes Parameterverhalten zeigt, sind qualitative Aussagen dennoch möglich. Im Bezug auf (Schwer-)Metalle kann nur auf wenige Daten zurückgegriffen werden, so dass belastbare Angaben zu jahreszeitlichen Schwankungen nicht möglich sind.</p> <p>Wasserstandsdaten liegen nur als Einzelwerte zum Zeitpunkt der Pumpversuche im Sinne von Maximalabsenkungen vor.</p>
<p>5.2 hydrochemische Auffälligkeiten</p>	<p>Auffällig sind die sehr hohe Mineralisierung und die u.a. sehr hohen Sulfatkonzentrationen vor Ausbau der Fassung. Diese werden auf den hydraulischen Kurzschluss der unterschiedlichen Grundwasserstockwerke und ein Zutreten von sulfatreichen Grundwässern aus dem Keuper zurückgeführt. Nach Ausbau der Fassung und hydraulischer Abdichtung der Stockwerke sind ein deutlicher Abfall und ein Stagnieren der Parameterwerte zu beobachten.</p> <p>Die Mineralisierung des Grundwassers zeigt sich typisch für den erschlossenen Grundwasserleiter. Durch die Wasserzirkulation in den Dolomiten und Kalken des Oberen Muschelkalks sind die Konzentrationen an Calcium und Magnesium geogen höher. Die Sulfatkonzentrationen nach 1999 deuten nicht drauf hin, dass es zu einem signifikanten Zutritt sulfatreicher Wässer aus den überlagernden Schichten kommt.</p> <p>Anthropogene Beeinflussungen auf die Grundwasserbeschaffenheit lassen sich nicht (z.B. Nitrat, Chlorid) bzw. allenfalls zeitweilig in sehr geringem Maße (Pestizide) erkennen.</p>
