FRE-1-16

CLOCHE D'OR

Erarbeitung der Messstellendokumentation nach Artikel 8 der Europäischen Wasserrahmenrichtlinie im Großherzogtum Luxembourg

Ausarbeiten standortspezifischer Stammakten für die ausgewählten Grundwasseraufschlüsse

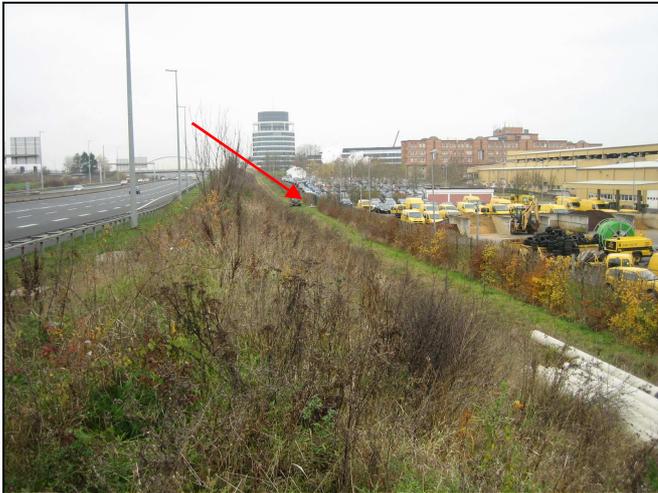
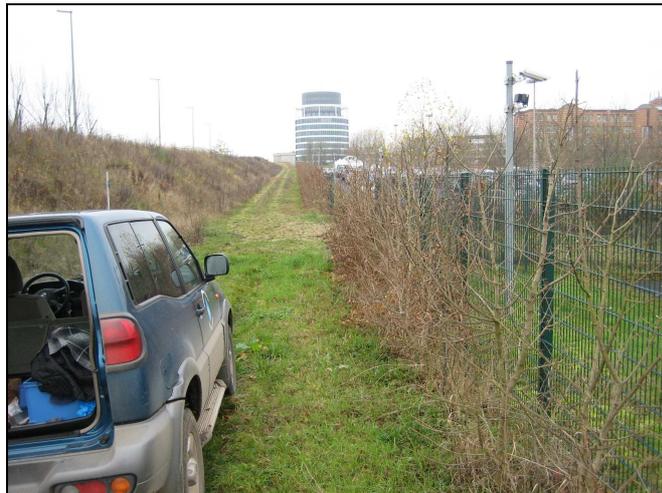
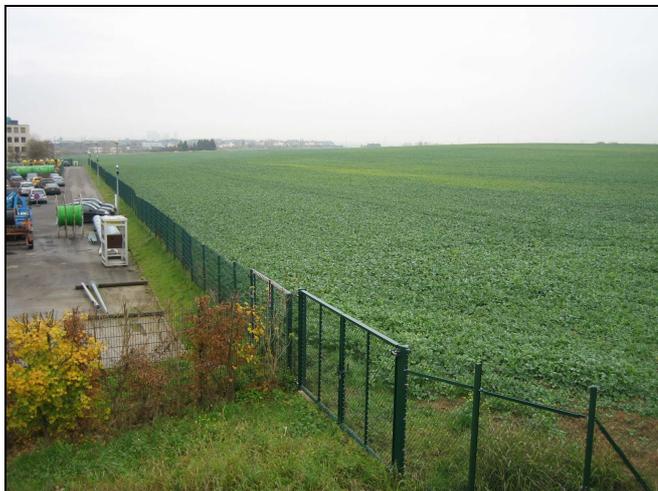
A.2 Erscheinungsbild der Messstelle

Die Messstelle liegt unmittelbar nördlich der A.6 westlich des Kreuzes Gasperich zwischen Autobahn und P&T-Gelände.

Zur Messstelle führt ein parallel zur Autobahn verlaufender Wiesenweg, der von der Route d'Esch abzweigt.

Das Messstellenumfeld nördlich der Autobahn wird durch die Gewerbeflächen im Bereich Cloche d'Or sowie Ackerflächen eingenommen. Südlich der Autobahn finden sich Grünland, Äcker und Bewaldung.

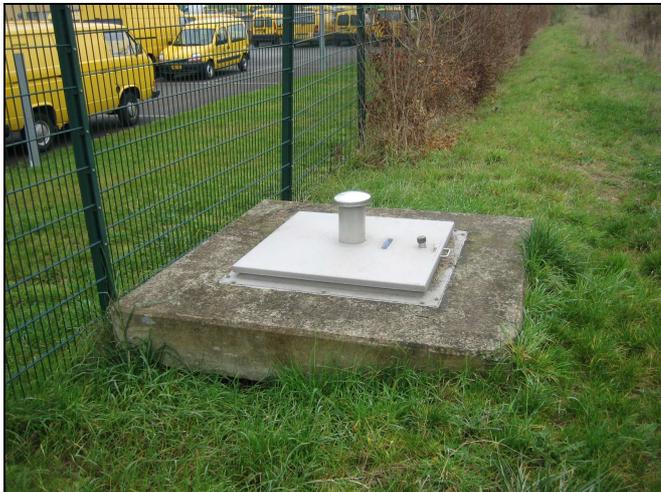
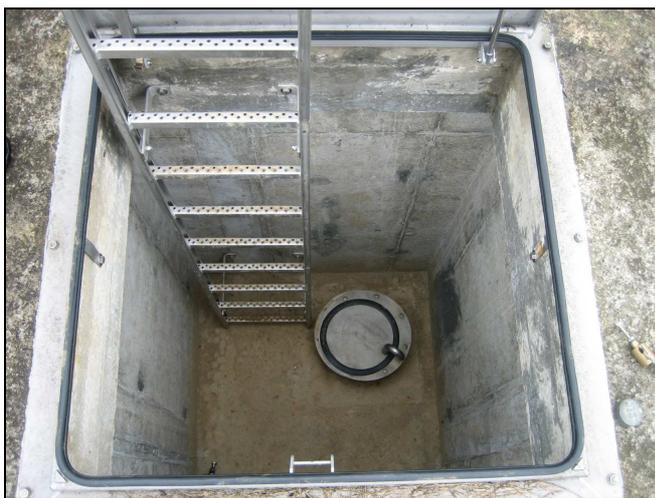
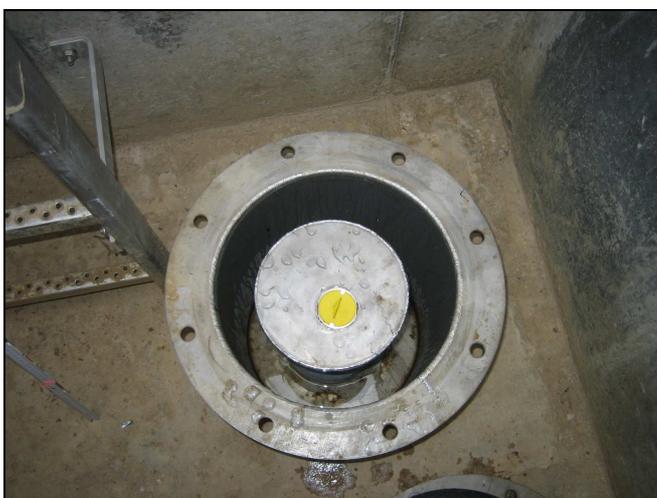
Die Messstelle schließt in einem Betonschacht ab, der an der Grenze zum Postgelände positioniert ist.

Der über 2 m tiefe Schacht kann über eine Leiter bestiegen werden.
Die Bohrung liegt gut zugänglich am Schachtrand.

Die Messstelle verfügt über einen Edelstahlausbau. Der Flansch des Sperrrohrs schließt ca. 20 cm über dem Schachtboden ab.

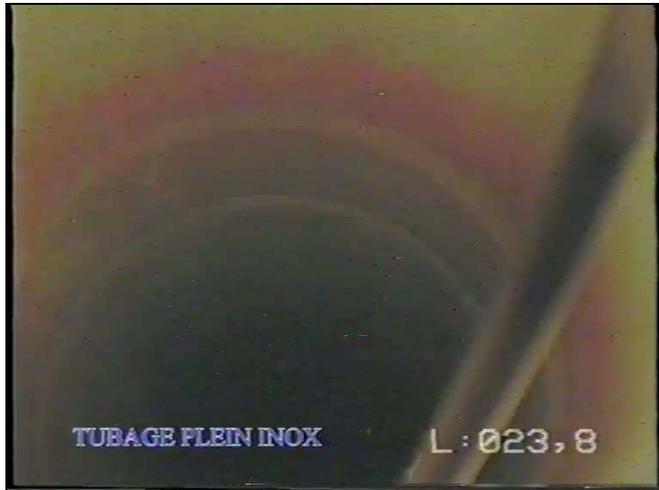
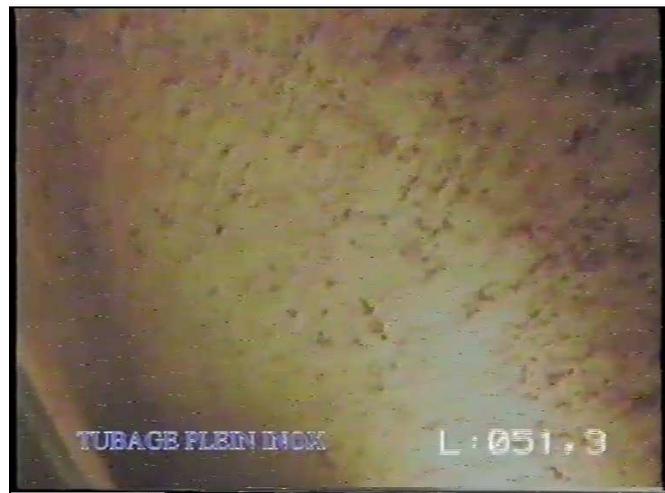
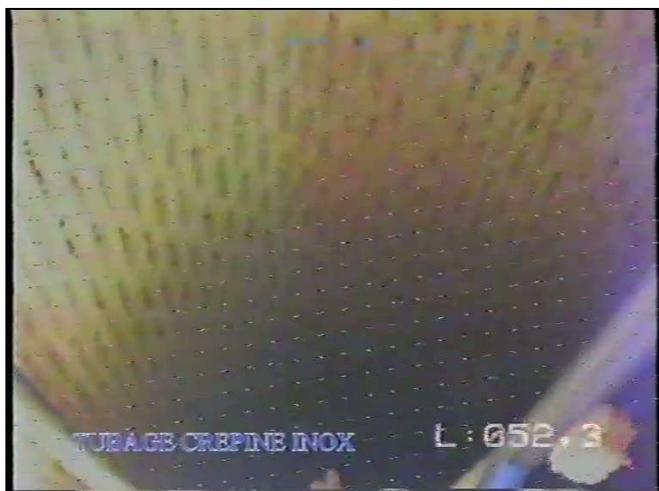
Exemplarische Aufnahmen der 2002 erfolgten TV-Kamerabefahrung. Das Aufsatzrohr zeigte sich in weiten Teilen frei von Belägen. Nur teilweise war eine leichte rötliche Färbung des Edelstahls zu erkennen. Oberhalb der ersten Filterstrecke wurden die Beläge des Aufsatzrohres etwas stärker, blieben insgesamt jedoch schwach.

Der oberste Teil der ab ca. 51,2 m unter ROK beginnenden ersten Filterstrecke wies noch lockere, nicht ausgehärtete Verockerungen auf, die zu einem teilweisen Belegen der Filterschlitzte führte.

Bereits nach wenigen Dezimetern gingen die Verockerungserscheinungen deutlich zurück. Rohrrinnenwand und Filterschlitzte waren zu erkennen. Die Schlitzöffnungen erschienen gut durchströmbar. Beschädigungen der Rohrtour wurden nicht vorgefunden.

2.4 baulicher Zustand, Alterungen	<p>Die Messstelle befindet sich äußerlich in neuwertigem Zustand. Die 2002 durchgeführte TV-Kamerabefahrung zeigte keine besonderen Auffälligkeiten und belegte einen guten Zustand der Ausbaurohrung. Im obersten Filterbereich konnten beginnende Ockeraufwüchse festgestellt werden.</p>

| 2.2 | Maßnahmen zur Anlagensicherung und -erhaltung | <p>Mittelfristig sollte eine erneute TV-Kamerabefahrung erfolgen, um zwischenzeitlich fortgeschrittenen Alterungen (v.a. Verkürzungen) und gegebenenfalls Schäden der Messstelle zu erfassen.</p> <p>Es sollte darauf geachtet werden, dass der Abschlussflansch samt Gummidichtung aufgeschraubt ist, damit bei etwaigen Undichtigkeiten am Brunnenschacht bzw. dessen Zugang keine direkte Wegsamkeit zum Grundwasserleiter gegeben ist, die zu einer Beeinflussung des Grundwassers führen könnte.</p> |

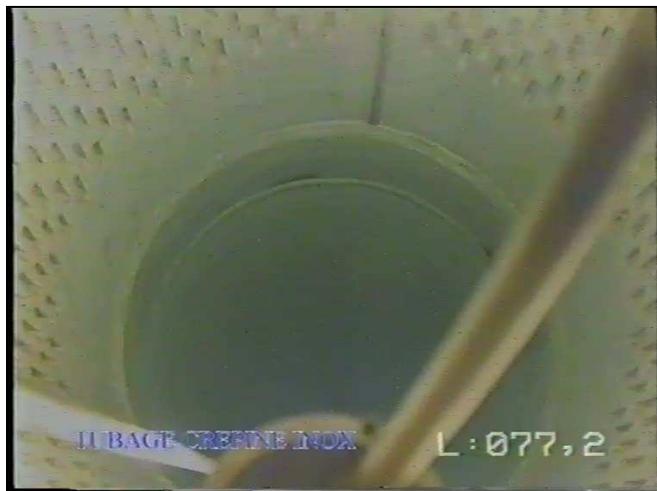
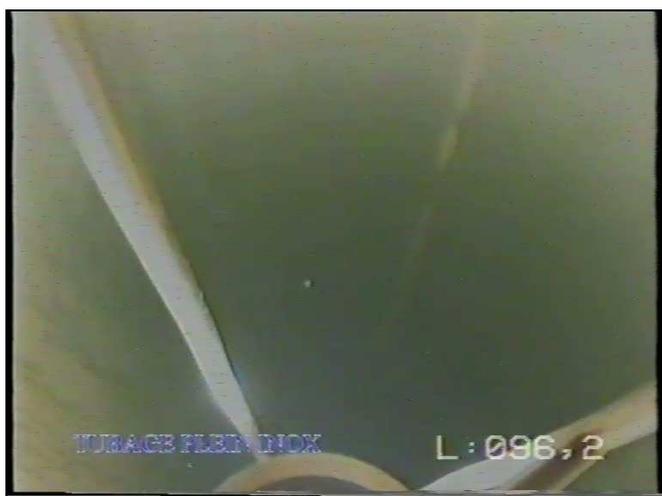
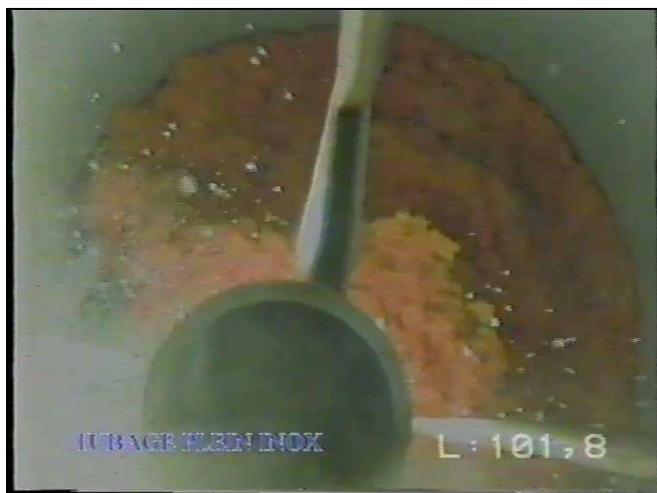
Zur Tiefe hin zeigte sich die Filterstrecke nahezu belagsfrei. Rohrübergänge (Stöße) und Filterbrücken waren intakt. Es wurden keine Auffälligkeiten vorgefunden.

Zwischen ca. 94,6 m und 97,4 m unter ROK ist zwischen beiden Filterstrecken ein Vollrohr verbaut. Wie die Rohrbereiche ober- und unterhalb zeigte sich dies zum Befahrungszeitpunkt in sehr gutem Zustand. Beläge fehlten nahezu vollständig.

In einer Tiefe von ca. 102 m unter ROK (ca. 104 m unter GOK) wurde das Messstellentiefste erreicht. An der Sohle befand sich eine geringmächtige Auflandung.
