Erarbeitung der Messstellendokumentation nach Artikel 8 der Europäischen Wasserrahmenrichtlinie im Großherzogtum Luxemburg

SCC-712-01

HANSESCHLAFF

Datenstand: 01.03.2010

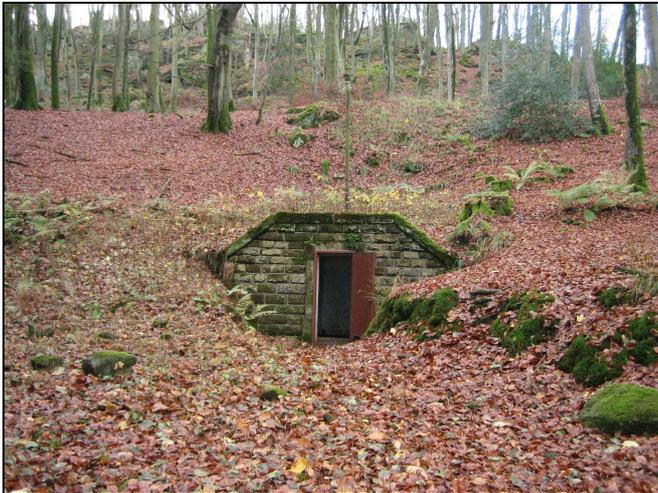
A.2 Erscheinungsbild der Messstelle

Das Quellwasser wird in einer in den Hang gebauten Kammer gefasst, die von vorne über eine Tür zugänglich ist. Am oberen Bildrand verläuft der zuführende Waldweg.

Der Wasserzulauf erfolgt einige Meter unter dem Niveau des rückwärtigen Hanges aus den den Luxemburger Sandstein überdeckenden Hangschuttmassen.

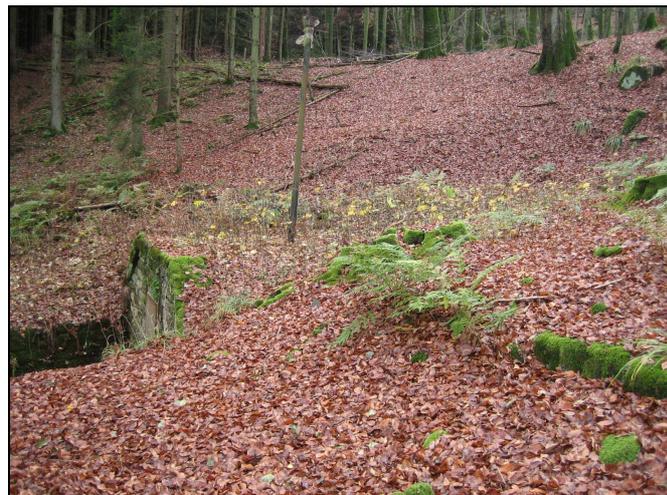
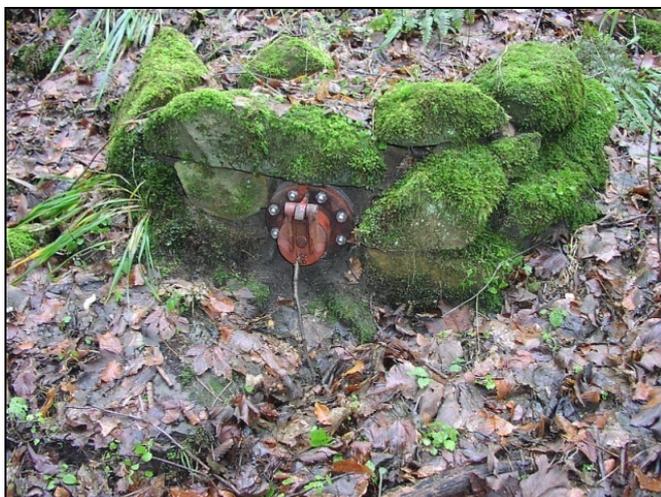
Nicht genutztes Quellwasser wird über eine Rohrleitung abgeführt und tritt an einer Froschklaappe zutage, unterhalb derer es versickert. Ein direkter Kontakt zu einem Fließgewässer besteht nicht.

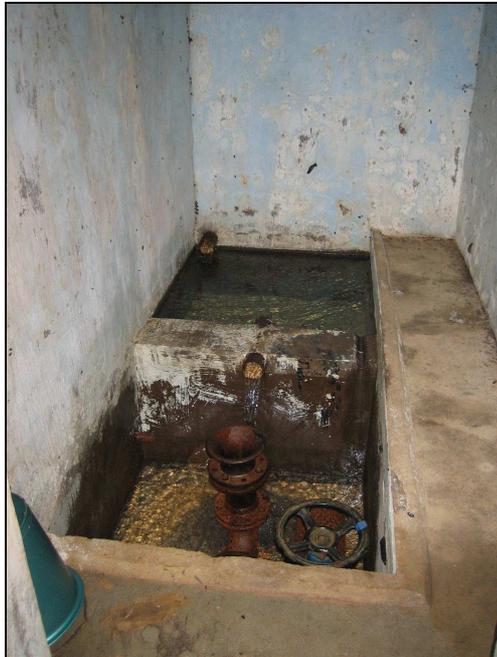
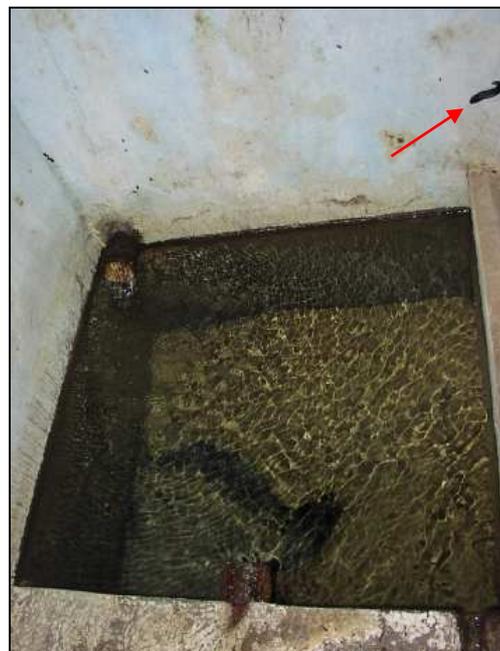
Das Quellwasser läuft über ein Sandfangbecken in ein etwa gleich großes vorgelagertes Becken ein, von wo aus es in die zum Hochbehälter führende Rohrleitung bzw. in den Überlauf eingespeist wird.

In der Stube anzutreffende Kriechtiere sprechen für eine nicht ausreichende Abdichtung und stellen einen Herd für bakteriologische Belastungen dar. Der Zustand der gesamten Fassung war zum Begehungszeitpunkt im Herbst 2008 sanierungsbedürftig.

2.4 baulicher Zustand, Alterungen	Das Bauwerk befindet sich in schlechtem Zustand. Kammer und Einbauten zeigen deutliche Alterungserscheinungen (u.a. korrodierte Rohre und Schieber). Das Gebäudeinnere erfüllt nicht die hygienischen Anforderungen, die an eine Wasser-versorgungsanlage zu stellen sind. Zutrittswege für Insekten, Kriechtiere u.ä. sind gegeben.

2.2	Maßnahmen zur Anlagensicherung und -erhaltung	<p>Der zuführende Waldweg sollte ausgebaut (z.B. geschottert) werden, um eine witterungsunabhängig mögliche und sichere Zugänglichkeit für Fahrzeuge zu gewährleisten. Nach Möglichkeit sollten dabei eine Anfahrbarkeit bis zur Quellfassung sowie eine Wendemöglichkeit eingerichtet werden.</p> <p>Hygienetechnisch besteht zur Nutzung der Anlage für die Trinkwasserbereitstellung das dringende Erfordernis einer Sanierung der Quellfassung. Das Bauwerk, insbesondere der Innenbereich, wäre gemäß dem Stand der Technik herzurichten (u.a. Innenanstrich, Zugangstür, Armaturen, Alarmsicherung).</p>

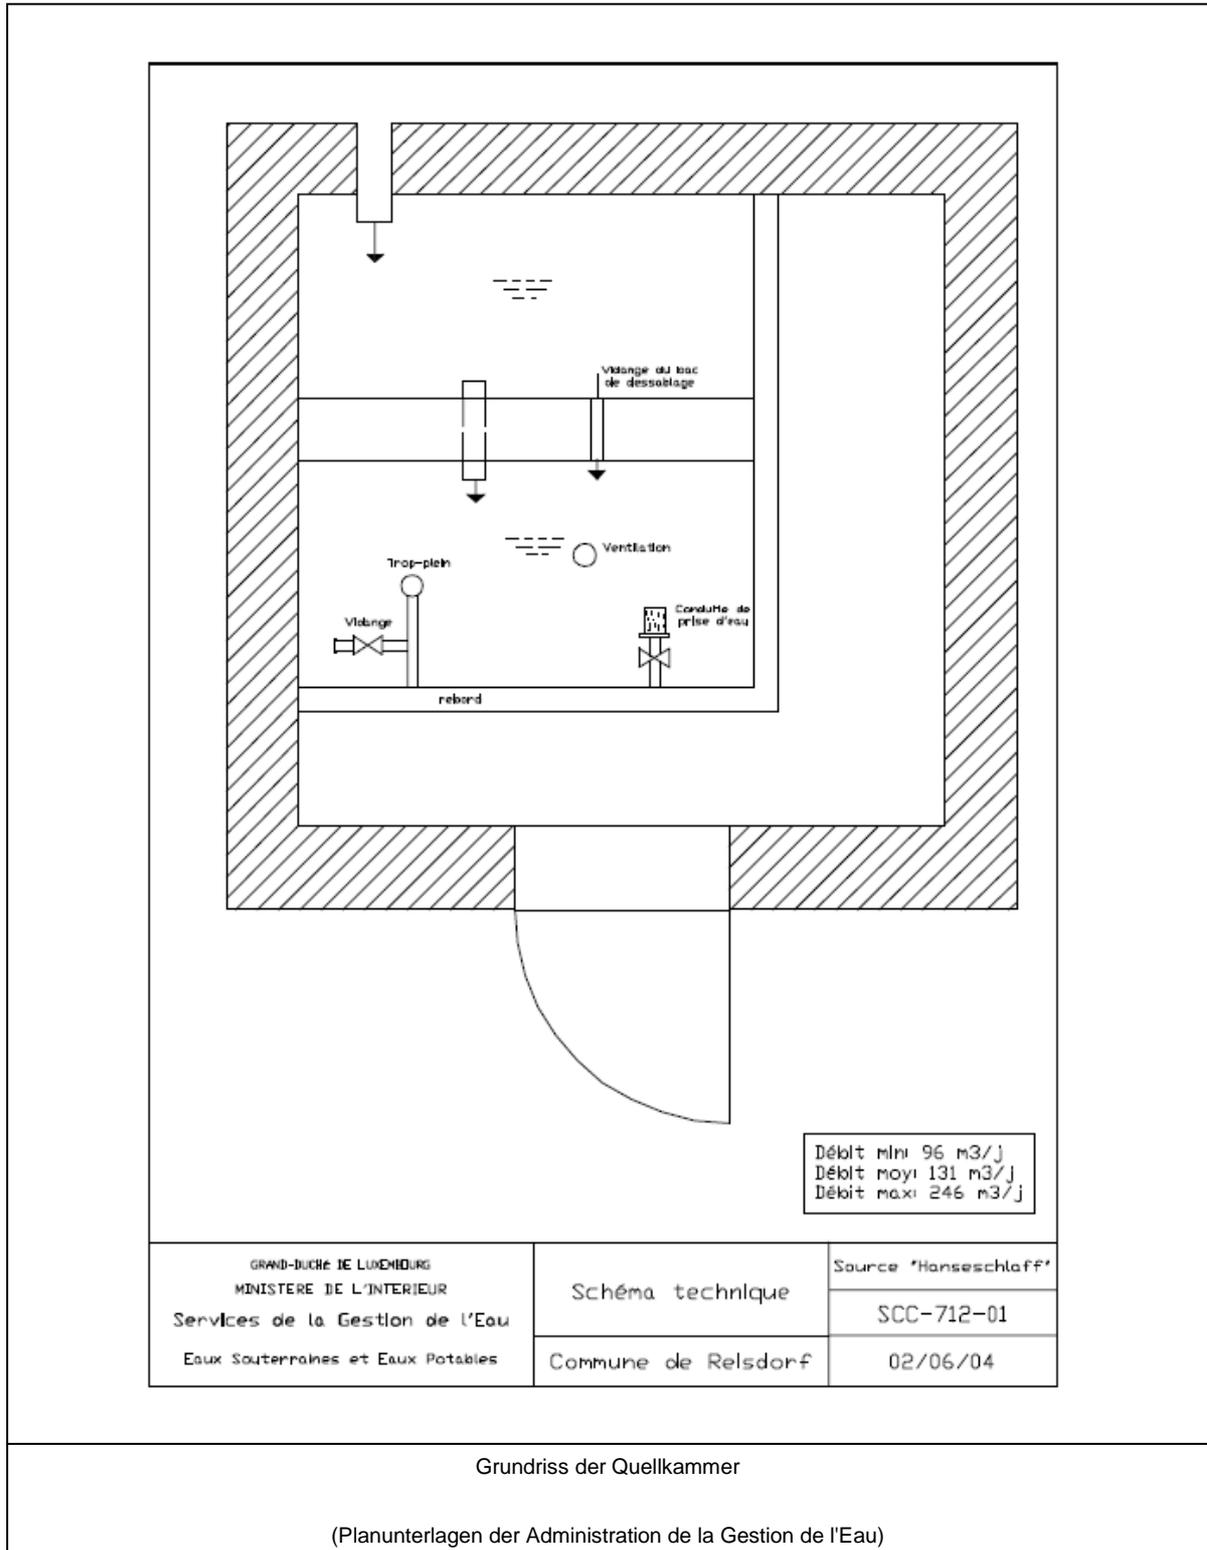
A.3 Ausbau der Messstelle

B.2 Erscheinungsbild		
2.1	Aufschlussart	Quelfassung
2.2	bauliche Ausführung	Die Fassung besteht aus einer in den Hang gebauten kleinen Kammer mit rechteckigem Grundriss und einer Größe von ca. 1,5 x 3,0 m, in der Wasser über ein Stahlrohr DN 100 in ein zweiteiliges Becken einläuft. Das Wasser wird vom vorderen Beckenteil aus in eine Leitung zum Hochbehälter eingespeist bzw. über den Überlauf in den Hang abgeleitet. Die Fassung erschließt das aus dem Luxemburger Sandstein

| 5.1 | Ausbauplan | Ein Grundrisskizze der Quellkammer liegt vor (erstellt von der Administration de la Gestion de l'Eau) (⇒A.3). |

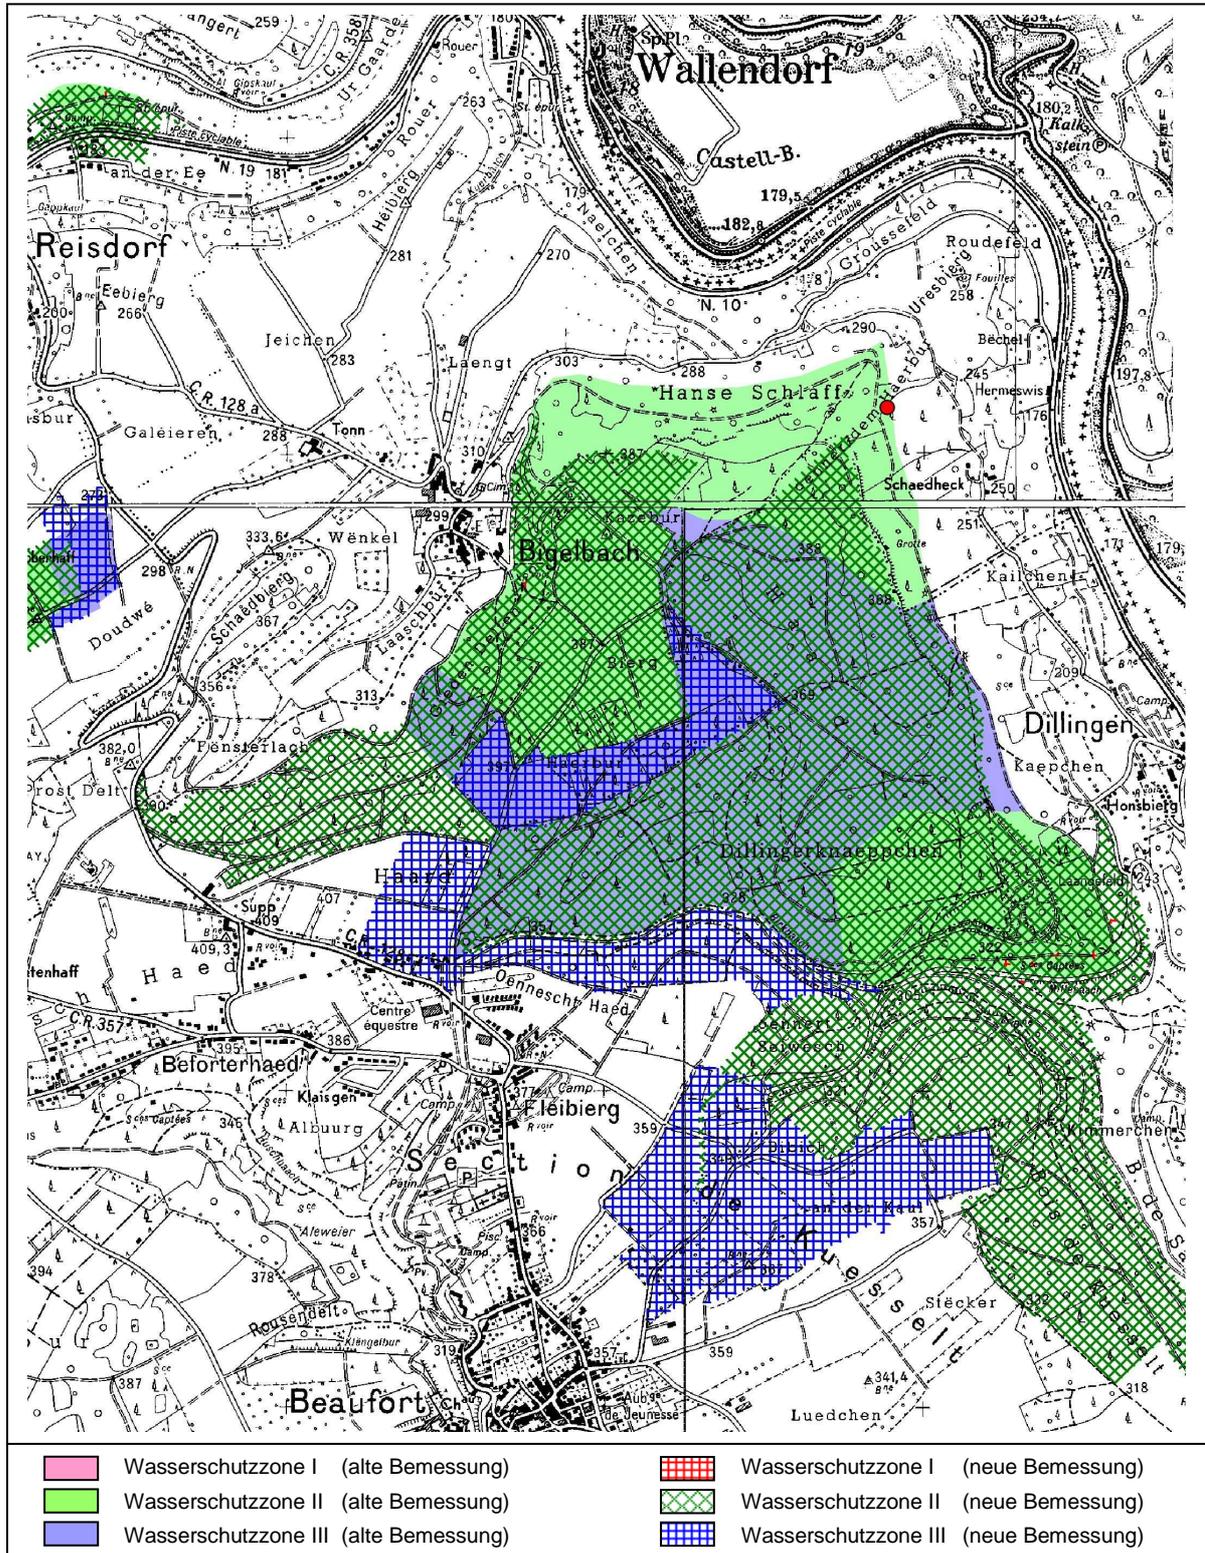
A.4 Ausdehnung des geplanten Wasserschutzgebietes

| 4.1 | Wasserschutzgebietsplanung | Für die Quelle war die Ausweisung eines Wasserschutzgebietes vorgesehen, dessen Schutzzone II im Südwesten an die geplante Schutzzone II der Quelle SCC-712-06 Bigelbaach 1 sowie im Süden an die Schutzzone III der Quellengruppe Dillingen angrenzen sollte. Nach neuerer Bemessung ist für die Quelle Haneschlaff kein Schutzgebiet mehr vorgesehen (⇒A.4). |

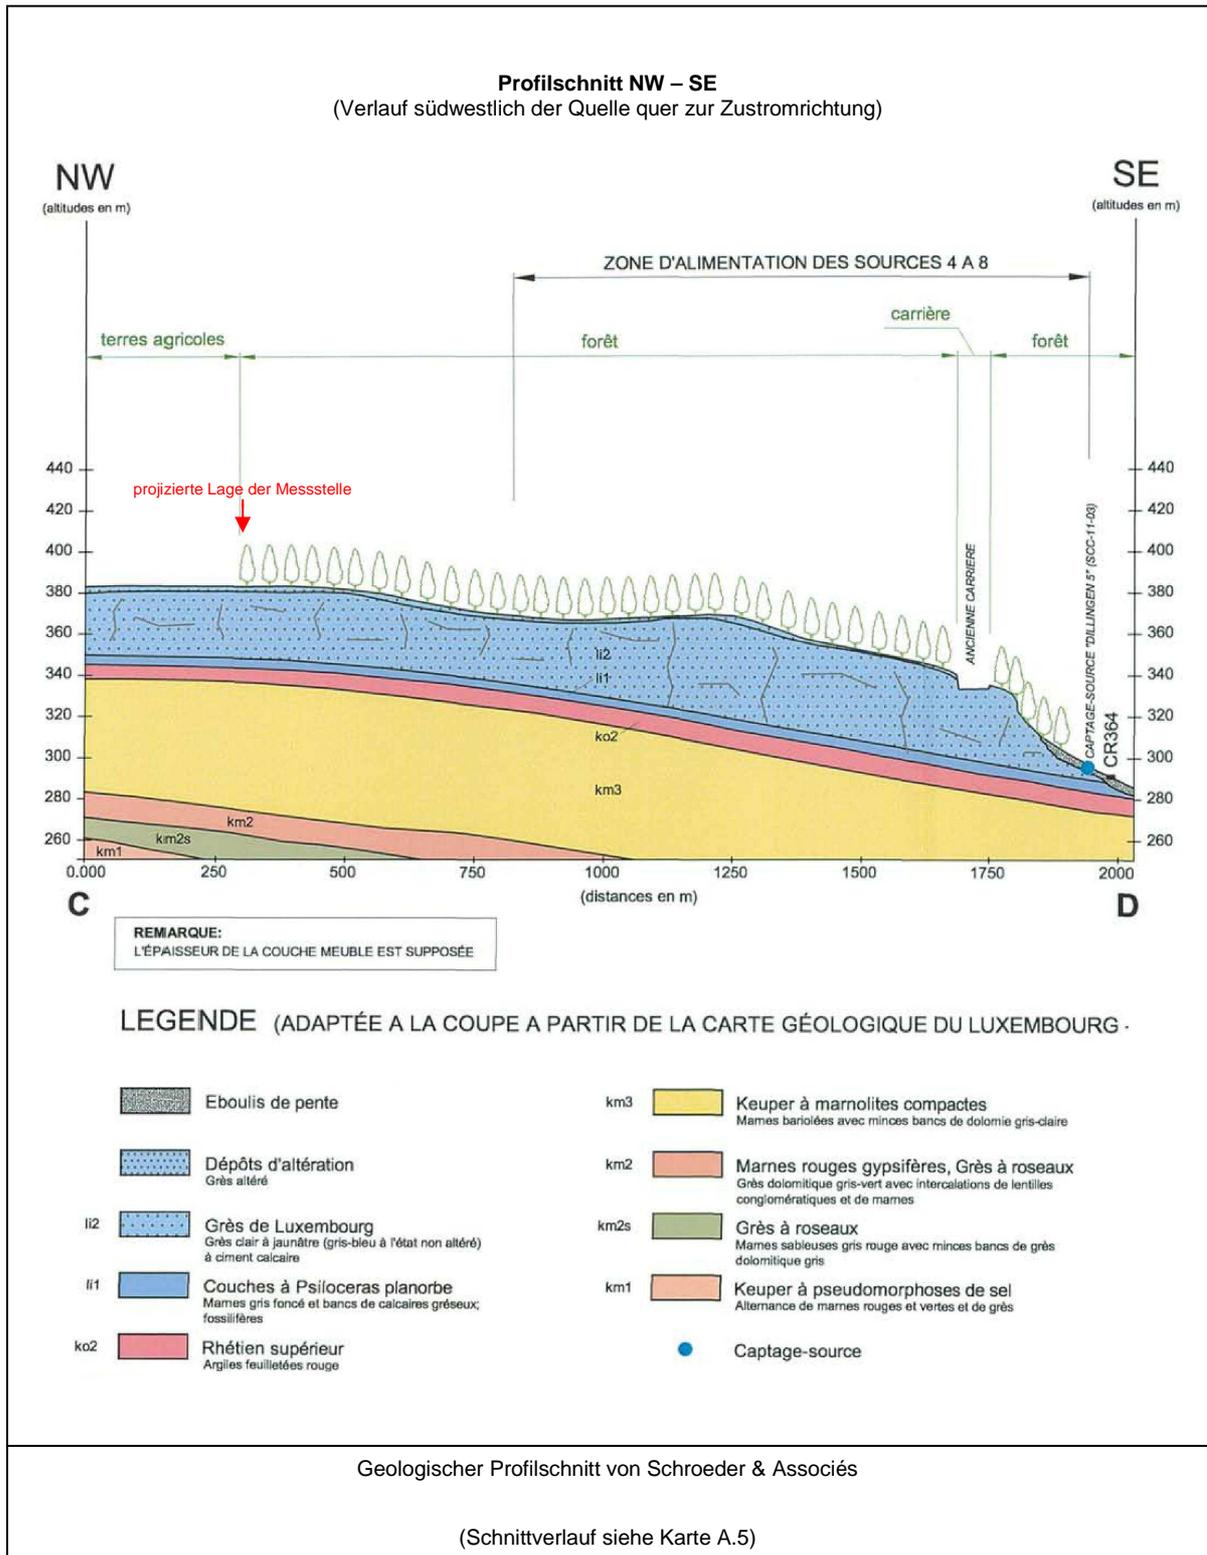
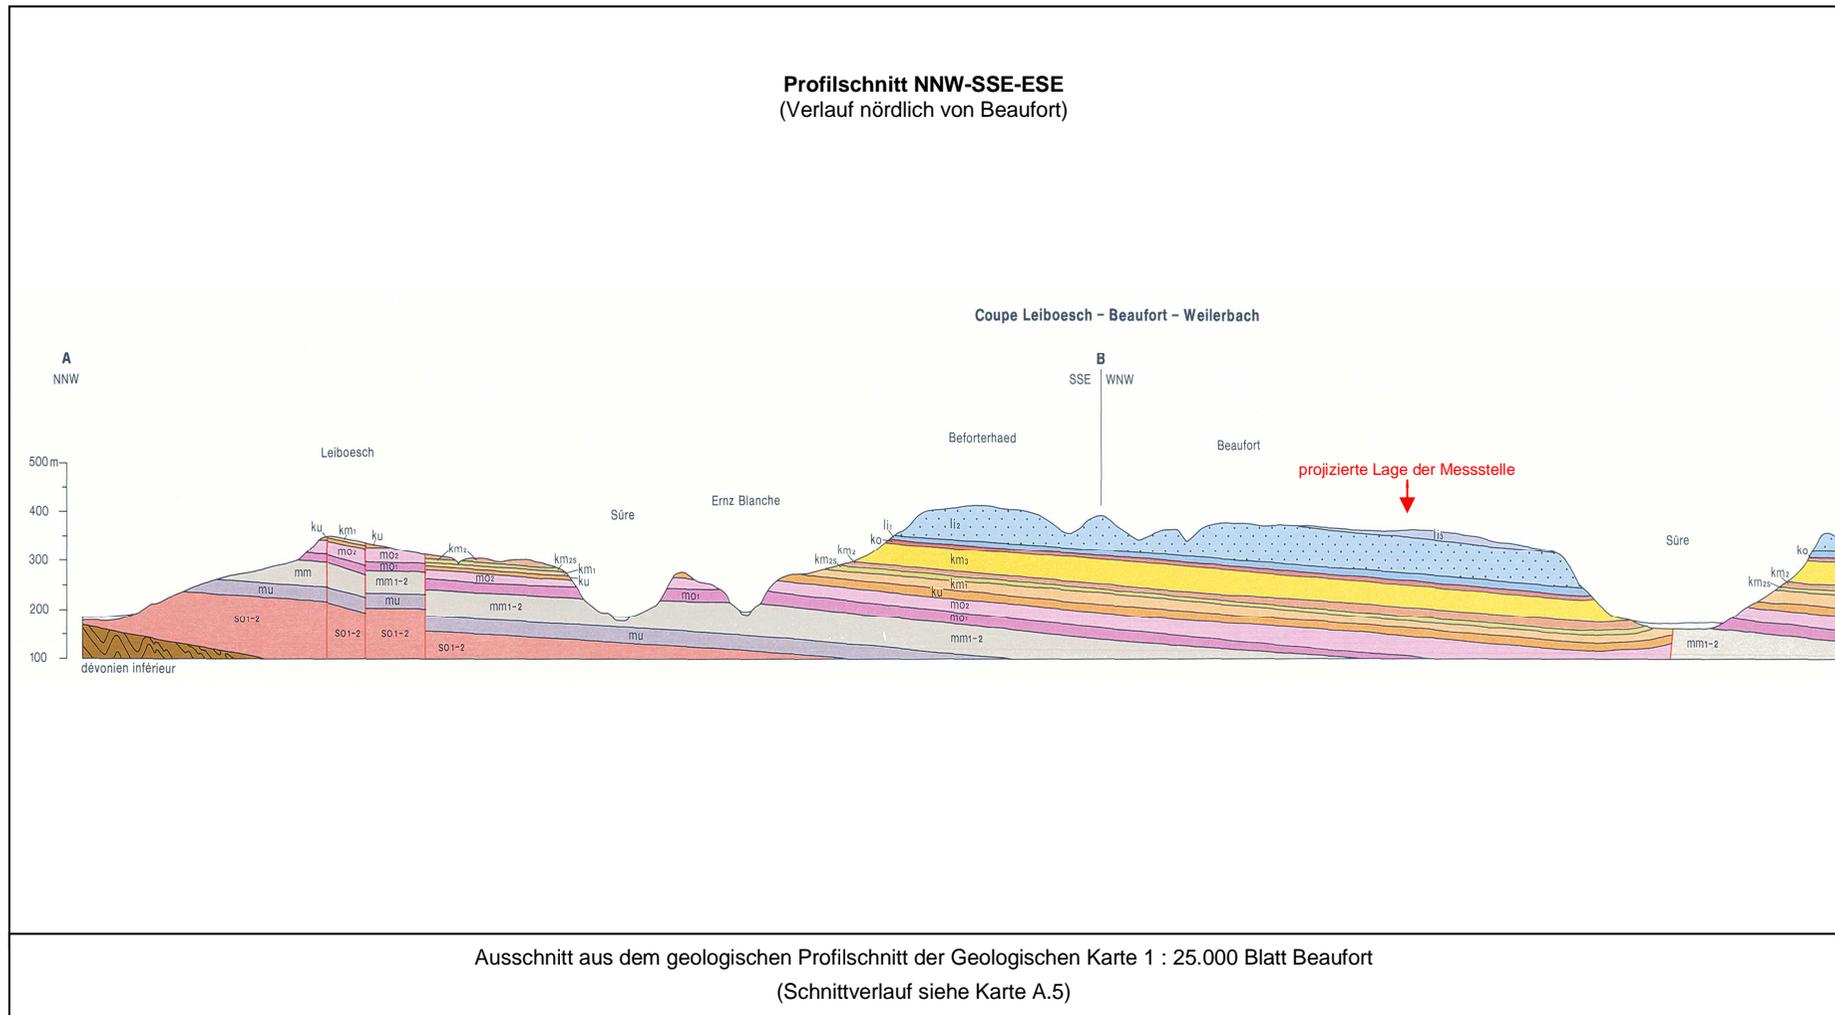
A.6 Schematisches Profil des Untergrundaufbaus im Messstellenumfeld

Die Lagerungsverhältnisse werden durch eine weit gespannte, bruchtektonisch überprägte Muldenstruktur beeinflusst, deren Achse nach SW orientiert ist. Die Schichten im Quellgebiet und dessen Umfeld zeigen unabhängig von der großräumlichen Struktur ein Einfallen nach Südosten (⇒A.6), wodurch die Liegendgrenze des Unteren Lias im Sauertal bei Dillingen tiefer im Hang liegt als im Ernztal im Nordwesten bei Bigelbaach.

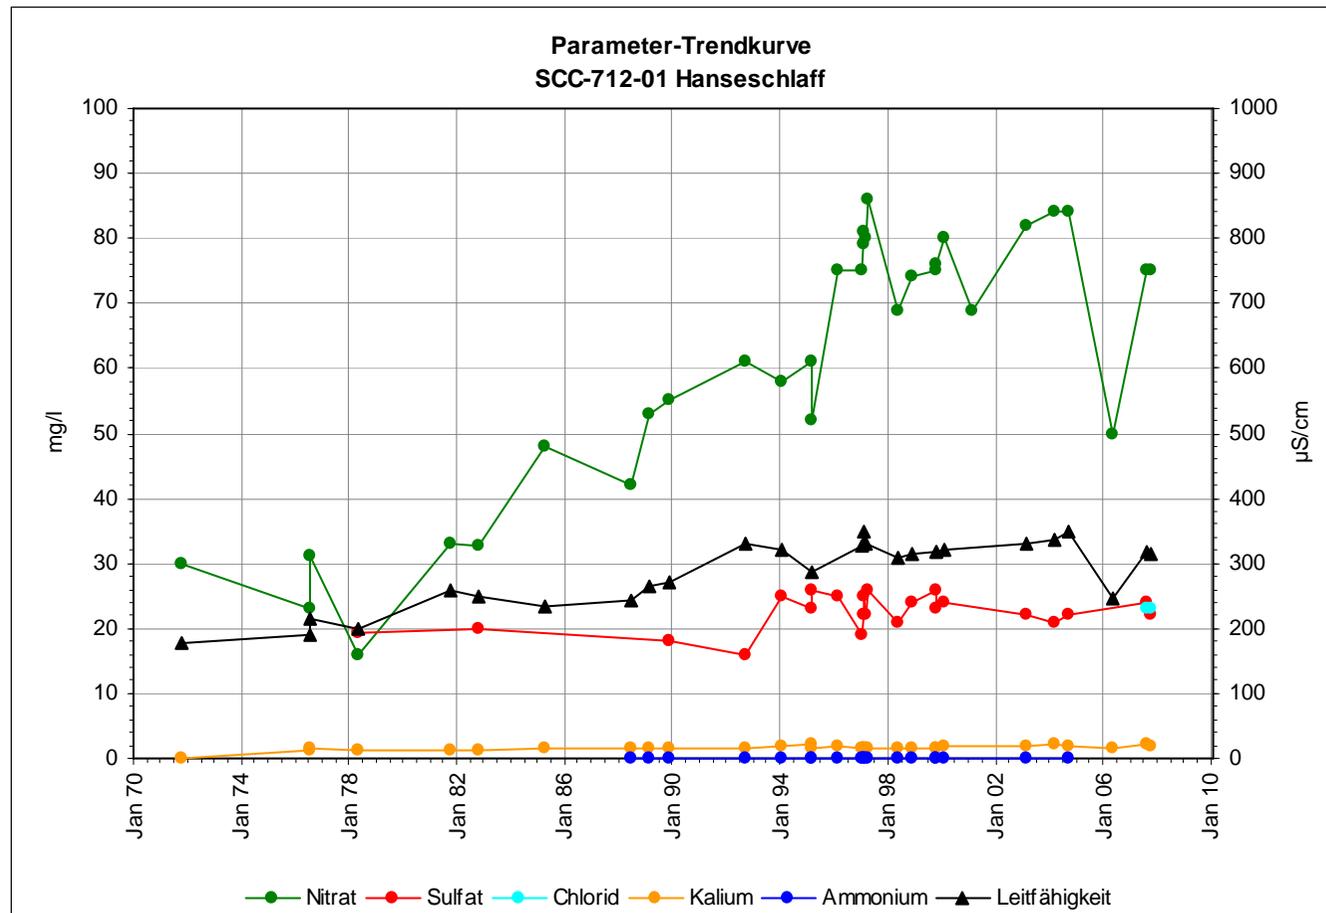
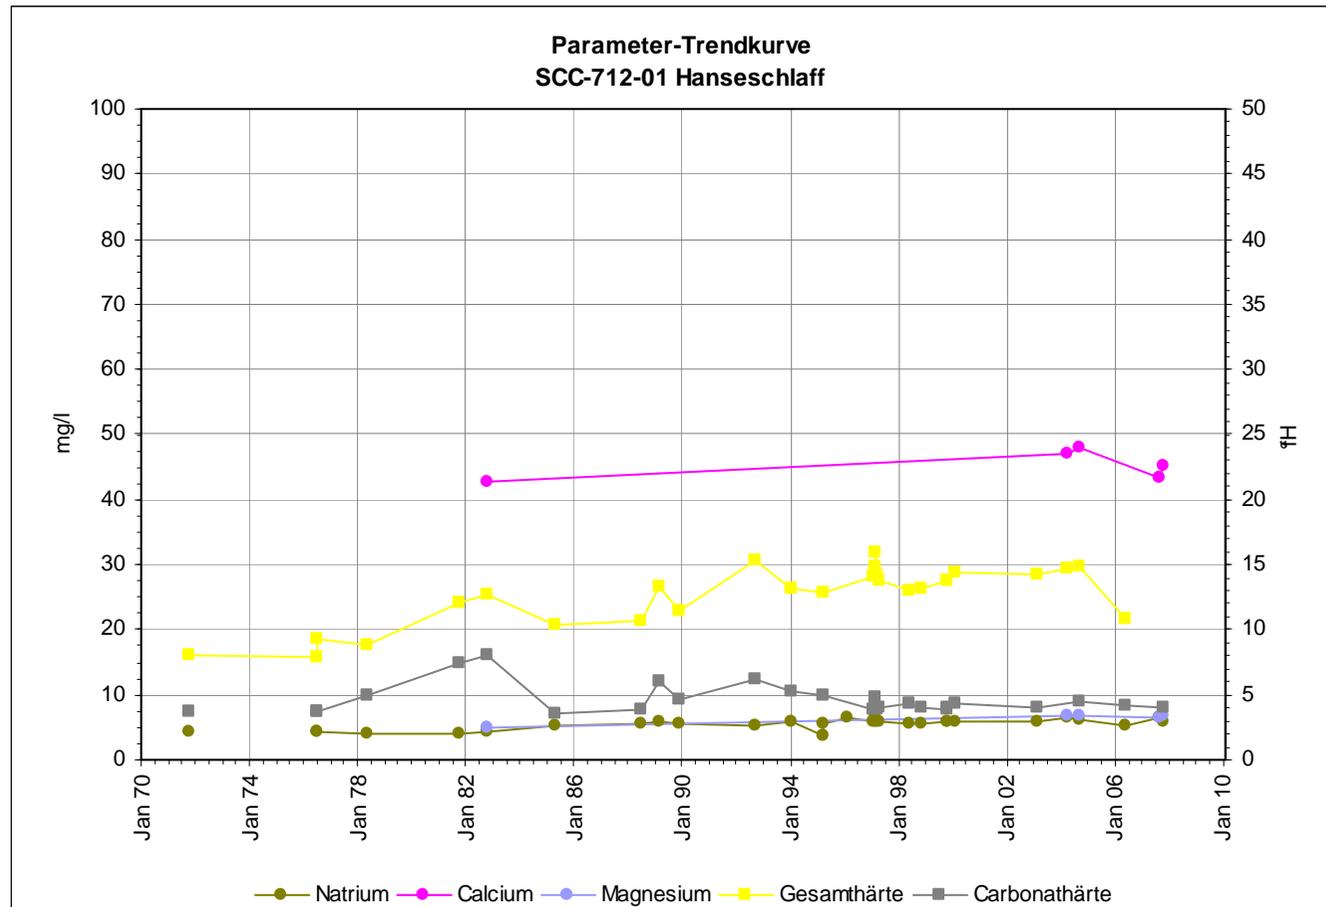
3.2 Parameterganglinien /
Hydrochemische Entwicklung:

5.2	hydrochemische Auffälligkeiten	<p>Durch das Fehlen gut schützender Deckschichten zeigt sich das Grundwasser im Luxemburger Sandstein deutlich durch die landwirtschaftliche Tätigkeit am Rand des Quellgebietes beeinflusst. Trotz der Bewaldung im näheren Umfeld ist seit den 1970er Jahren ein sehr deutlicher Anstieg der Nitratkonzentration von ca. 30 mg/l auf z.T. >80 mg/l zu beobachten gewesen. Damit zeigt die Quelle mit die höchsten Nitratwerte aller betrachteten Grundwasseraufschlüsse im Grundwasserkörper Unterer Lias. Im Mittel lagen die Werte >60 mg/l und damit über der Qualitätsnorm von 50 mg/l gemäß EU-WRRL und EU-GWRL, die seit Ende der 1980er Jahre mit einer Ausnahme durchgehend nicht erfüllt wurde. Inwiefern die etwas geringen Werte von 50 bis >70 mg/l ab 2006 auf eine Trendumkehr hindeuten, kann erst nach zukünftigen Analysen angeführt werden.</p> <p>Die Sulfat- und Leitfähigkeitswerte zeigen über die Jahre einen positiven, wenngleich deutlich weniger ausgeprägten Trend, der in Zusammenhang mit den steigenden Nitratwerten und dem Düngemiteleinsatz stehen dürfte. Die Werte bleiben jedoch unauffällig. Die Sulfatwerte (16-26 mg/l) wie auch die Leitfähigkeiten (ca. 180-350 µS/cm) stellen mit die niedrigsten aller berücksichtigten Messstellen im Unteren Lias dar. Chlorid wurde bislang nur vereinzelt analysiert und kann im Hinblick auf seine Entwicklung ebenso wie andere, über das Basisspektrum hinaus gehende Parameter (z.B. Arsen, Blei) nicht eingeschätzt werden. Auch Pestizide werden erst seit 2007 analysiert. Erwartungsgemäß wurden in den vorliegenden Proben entsprechende Substanzen nachgewiesen, wenngleich in nur geringer Summenkonzentration von maximal 0,05 µg/l.</p>

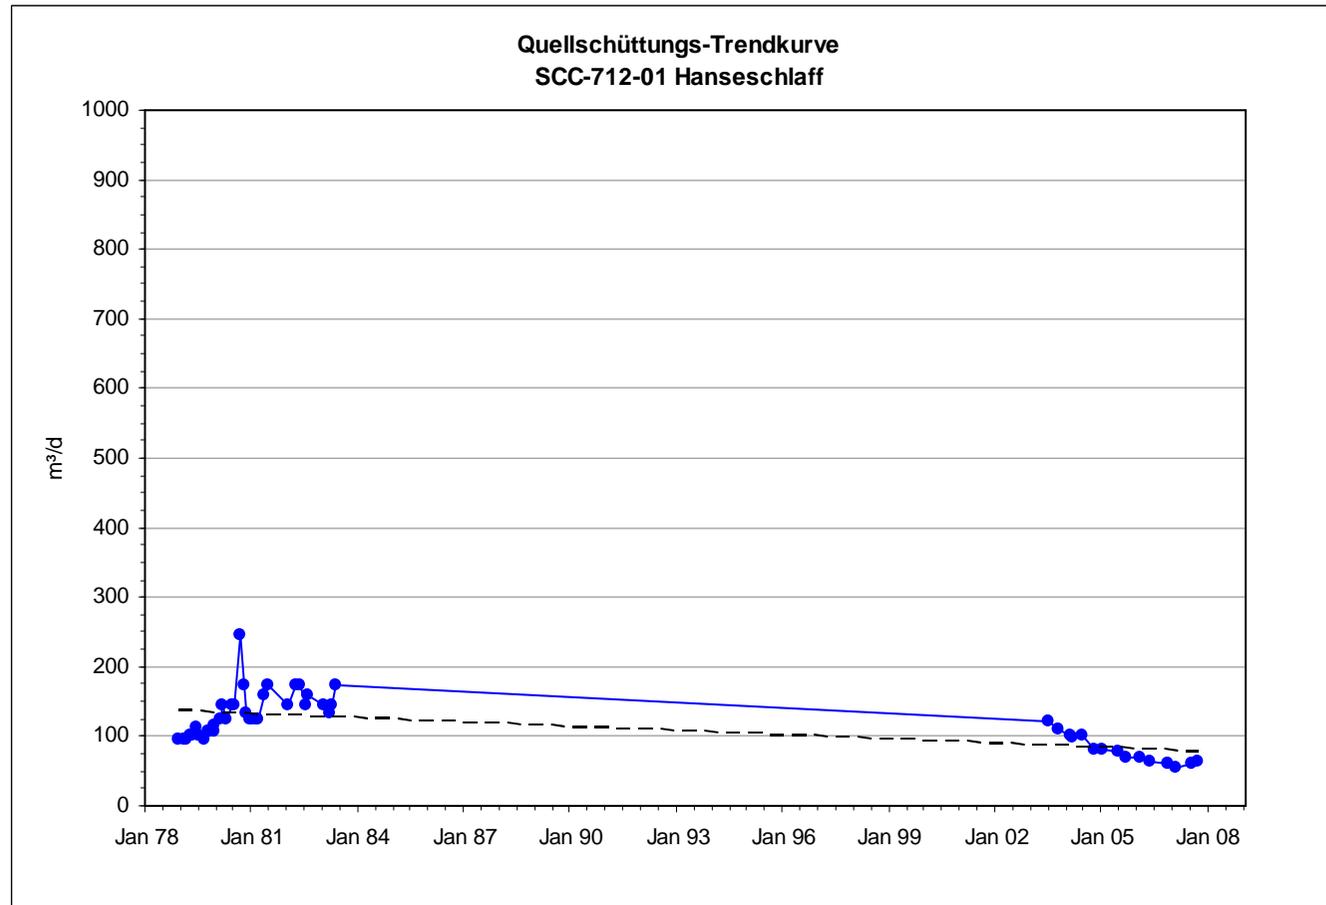
C.4 Wasserstände und Schüttungen

2.7 Leistungsangaben	Gemäß den vorliegenden Schüttungsaufzeichnungen (⇒C.4): Mittlere Schüttungsrate (Q_{mittel}): 118 m ³ /d (1,4 l/s) Minimale Schüttungsrate (Q_{min}): 56 m ³ /d (0,6 l/s) Maximale Schüttungsrate (Q_{max}): 246 m ³ /d (2,8 l/s)

5.3	wasserstands- bzw. schüttungsbezogene Auffälligkeiten	<p>Die Quelle zeigt von den Quellen im Messnetz der Administration de la Gestion de l'Eau zur EU-WRRL im Luxemburger Sandstein in der Regel die mit Abstand geringste Schüttung.</p> <p>In den Jahren vor der Messlücke war eine leicht ansteigende, danach eine rückläufige Entwicklung zu beobachten. Im Blick über den Zeitraum seit 1978 ist ein negativer Trend auszumachen. Größere jahreszeitliche Variabilitäten lassen sich nicht belegen. Die Schüttung erweist sich weitgehend als konstant.</p>
