SCP-302-03

SOEURS GROSCH

Erarbeitung der Messstellendokumentation nach Artikel 8 der Europäischen Wasserrahmenrichtlinie im Großherzogtum Luxembourg

Ausarbeiten standortspezifischer Stammakten für die ausgewählten Grundwasseraufschlüsse

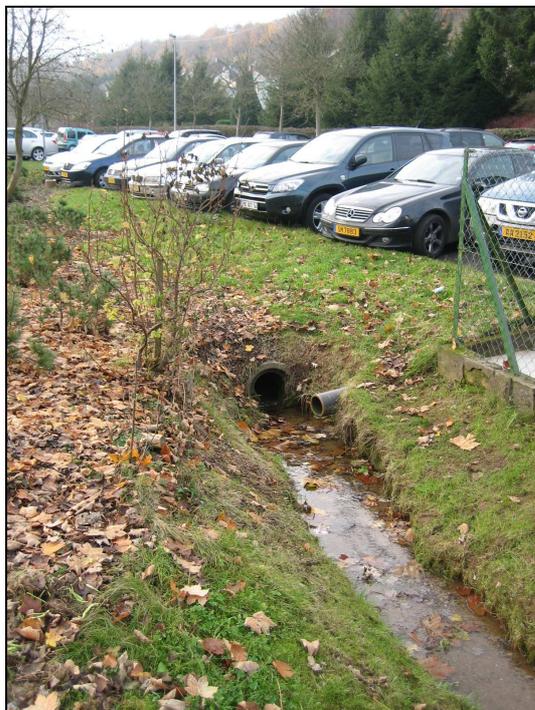
Die Quelle tritt aus einem Rohr am Parkplatz des Klinikums in Niedercorn zutage. Am Rohrende wird seitlich Drainagewasser ins Gerinne eingeleitet.

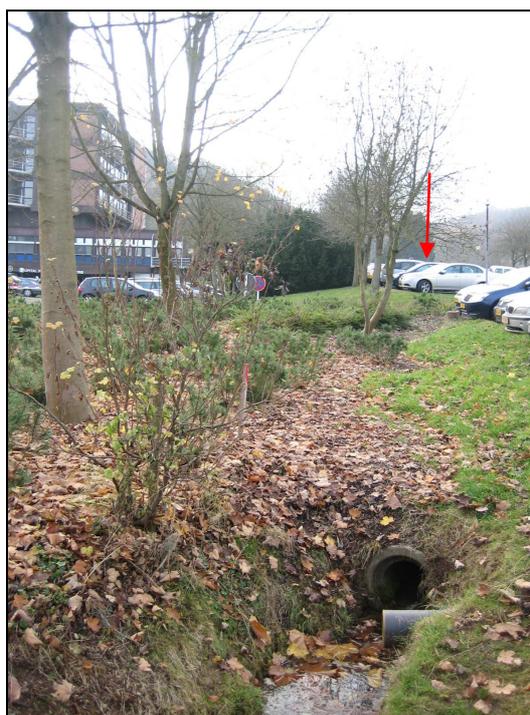
Etwa 100 m westlich des Austritts befindet sich am Rand des Parkplatzes (Pfeil) ein Betonschacht, bei dem es sich um die eigentliche Quelfassung handeln könnte.

| 2.2 | Maßnahmen zur Anlagensicherung und -erhaltung | <p>Es sollten, z.B. bei der Stadt Differdange, Informationen zur Quelle recherchiert werden, um unklare Gegebenheiten in Verbindung mit der Lage und Art der Wasserfassung und damit der Ausdehnung des Einzugsgebiets sowie der Bedeutung angenommener Gefährdungspotenziale abzusichern bzw. zu ergänzen.</p> <p>Inwiefern bei der das Quellwasser abführenden Rohrleitung Undichtigkeiten gegeben sind, die zu einem stofflichen Eintrag aus dem Bereich des Besucherparkplatzes führen könnten, ist nicht bekannt. Dies könnte über eine TV-Verfilmung der Rohrstrecke geklärt werden. Das Innere der Quellfassung sollte in Augenschein genommen werden und dabei überprüft werden, aus welcher Richtung der Wasserzufluss erfolgt.</p> |

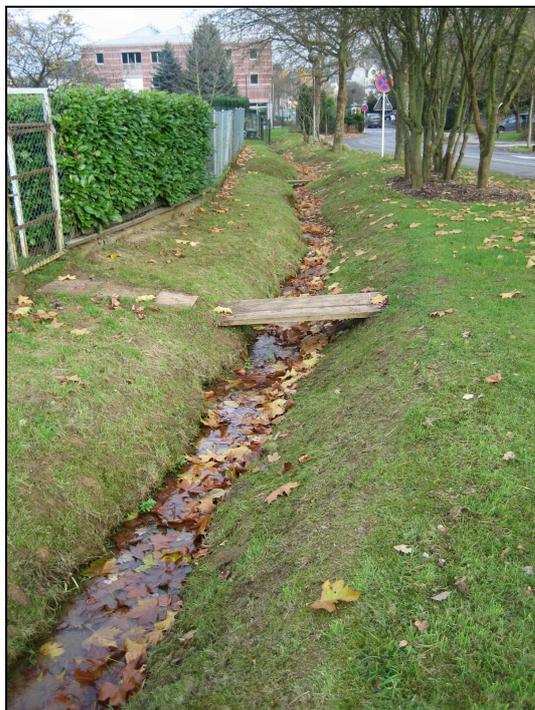
Das zutage getretene Quellwasser wird in einem Graben randlich der zum Klinikum führenden Avenue de la Liberté abgeführt.

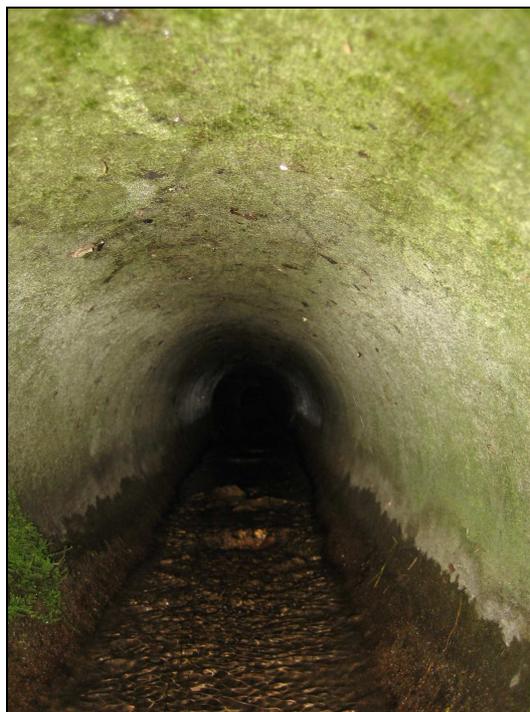
Das Rohr erweist sich im unteren Teil in einem guten Zustand und zeigt keine Anzeichen auf Beschädigungen. Der Zustand im weiteren Verlauf ist nicht bekannt.

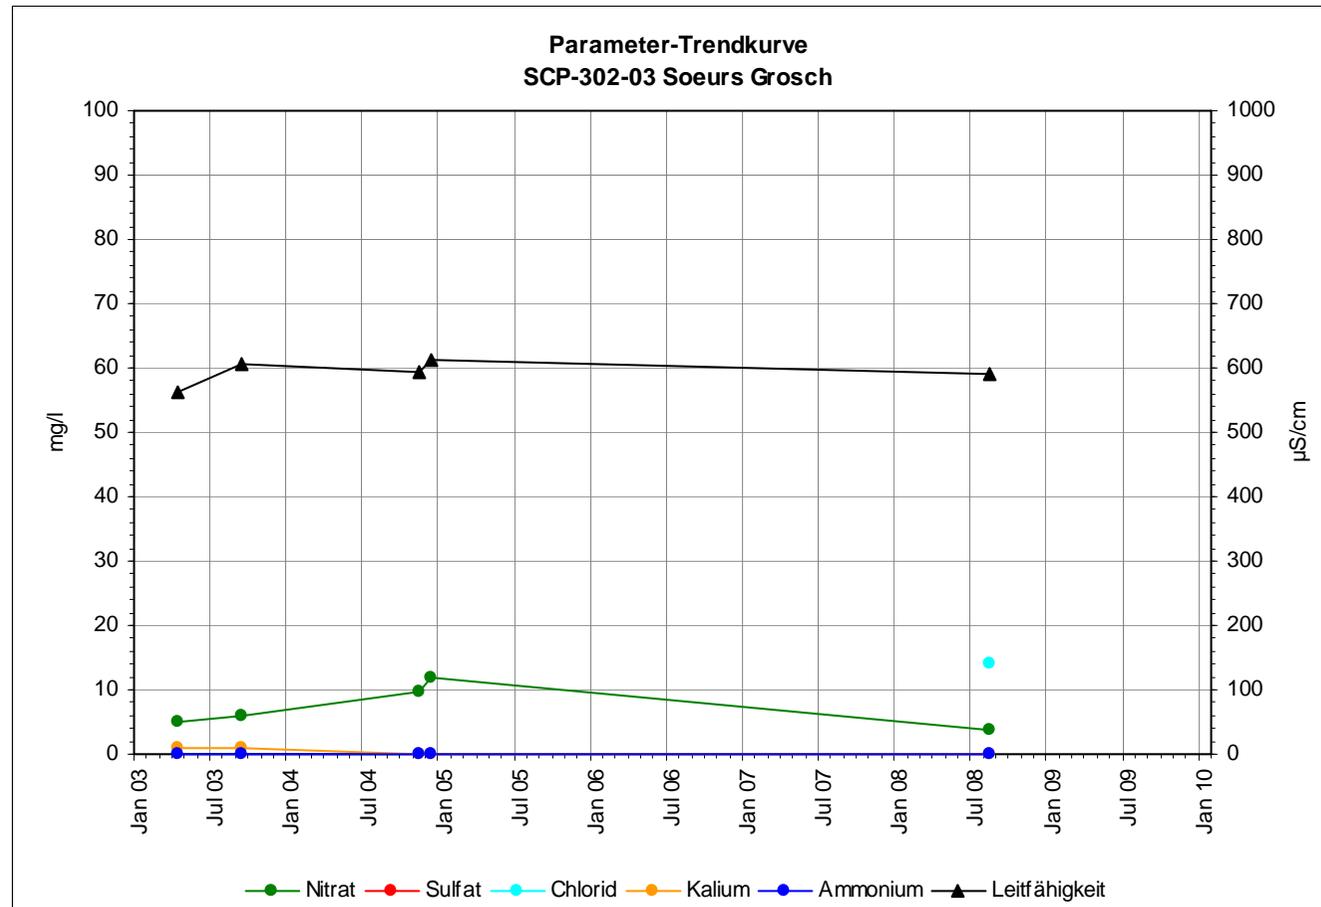
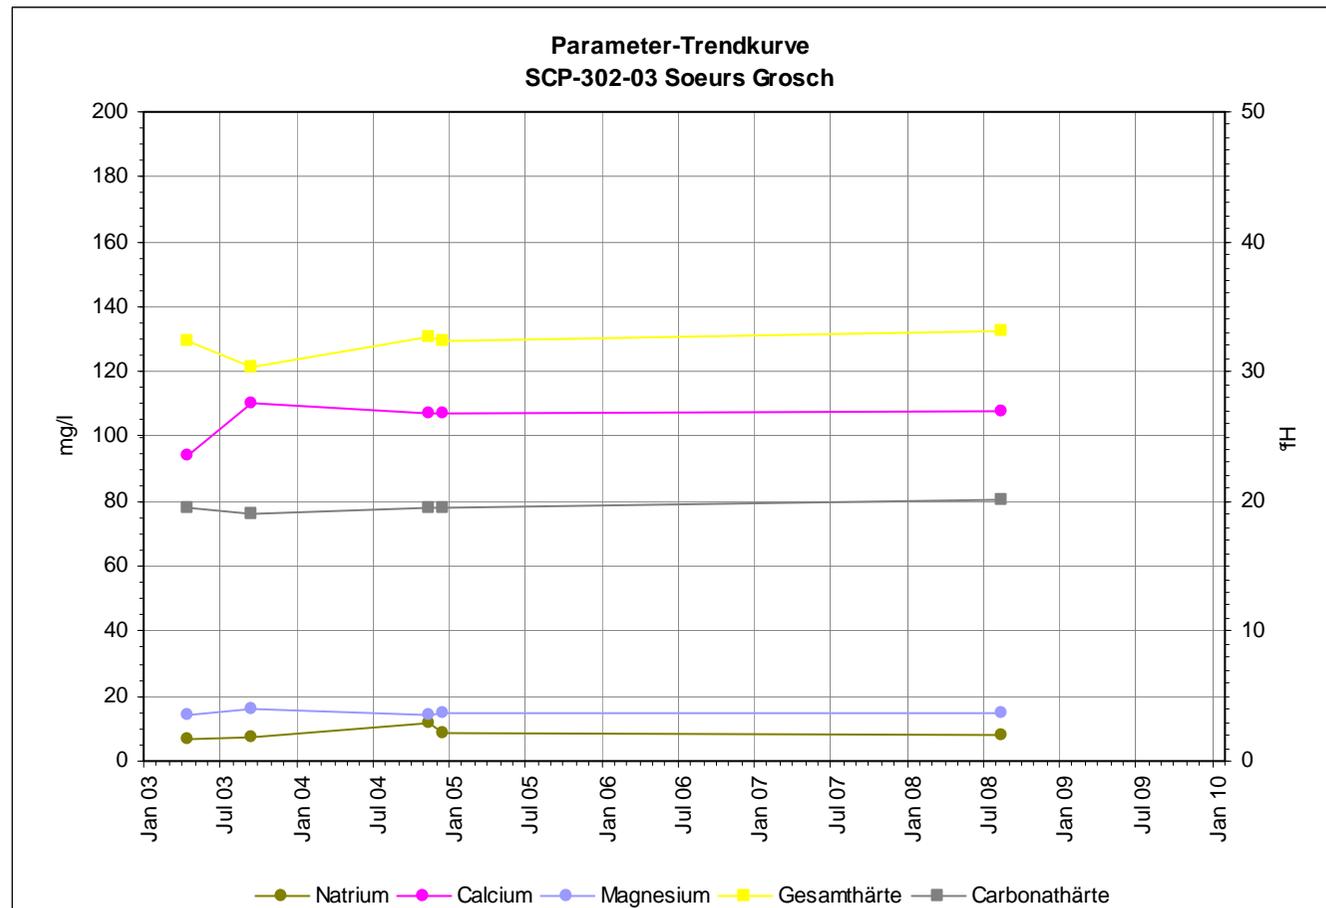
3.2 Parametertrendlinien / Hydrochemische Entwicklung:

5.2	hydrochemische Auffälligkeiten	<p>Die ermittelten Werte zeigen sich weitgehend konstant. Die niedrigen Nitratkonzentrationen (4 bis 12 mg/l, Mittelwert 7 mg/l, Median 6 mg/l) lassen darauf schließen, dass das Grundwasser keinem bzw. keinem relevanten, durch die anthropogene Flächennutzung bedingten Nitratreintrag ausgesetzt ist. Die Tendenz ist gleich bleibend, wobei zwischenzeitlich eine leicht ansteigende Tendenz zu beobachten war.</p> <p>Mit Konzentrationen zwischen 116 und 130 mg/l (Mittelwert 123 mg/l, Median 124 mg/l) wurden deutlich höhere Sulfatwerte ermittelt als an den übrigen Standorten im Grundwasserkörper in Esch-sur-Alzette und Dudelange. Grund hierfür sind die unterschiedlichen petrographischen Charakteristiken der jeweils erschlossenen Schichten im Becken von Differdange und im Becken von Esch.</p> <p>Die meisten übrigen Parameter, die Bedeutung für die Zustandsbewertung des Grundwassers gemäß EU-GWRL besitzen, wurden bislang nicht oder nur vereinzelt analysiert. Für Chlorid liegt bislang mit 14 mg/l nur ein Wert aus 2008 vor, der als nicht auffällig eingestuft wird. Ammonium und Arsen wurden bislang nicht nachgewiesen.</p> <p>Angaben zu Pestiziden können in Ermangelung entsprechender Analysen nicht gemacht werden.</p>
