Bauwerk (ID): 519_0037_DV_01

Gewässer: Wuelbertsbaach

Identifikation und Lage

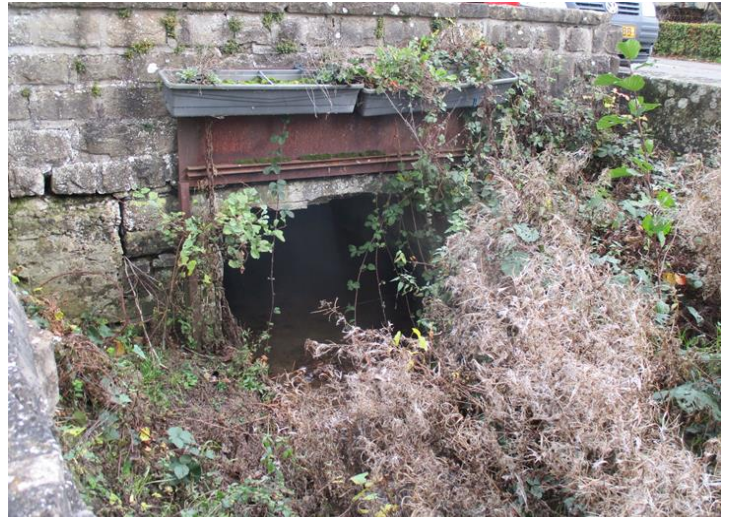
Foto: Anfang (Unterwasser)

Bauwerkstyp	Überbauung
Profilart	Kastenprofil
Zustand	intakt
Länge [m]	162,00
Breite [m]	1,75
Höhe [m]	0,80
Einengung des Querprofils [%]	0
Wanderweg-Tiefe (Minimum) [m]	0,15
Sohlbeschaffenheit (Substratauflage)	geringe Sedimentauflage (<10 cm)
Wassertiefe unterhalb	ausreichend
Niveaudifferenz (unten) [m]	0,00
Niveaudifferenz (oben) [m]	0,00
Rückstau [m]	kein

aufwärts	nicht durchgängig (Klasse 5)
abwärts	nicht durchgängig (Klasse 5)
Gesamtbewertung Fische	Klasse 5

Geschiebe	temporär/leicht eingeschränkt (Klasse 2)
Schwefstoffe	temporär/leicht eingeschränkt (Klasse 2)
Morphodynamik	Gewässer über Standort hinaus beeinträchtigt (Klasse 5)
Gesamtbewertung Sedimente	Klasse 3

Gesamtbewertung Durchgängigkeit: Klasse 5

LuxMaPro-ID	3930
Maßnahmentyp	HY DU.02 - Wiederherstellung der ökologischen Durchgängigkeit - Durchlass/Verrohrung/Überbauung
Maßnahmenbeschreibung	Wiederherstellung der Durchgängigkeit - Durchlass/Verrohrung/Überbauung - Wuelbertsbaach - Bech - im Zentrum (L=162m)
