Bauwerk (ID): 519_0043_DV_01

Gewässer: Wuelbertsbaach

Identifikation und Lage

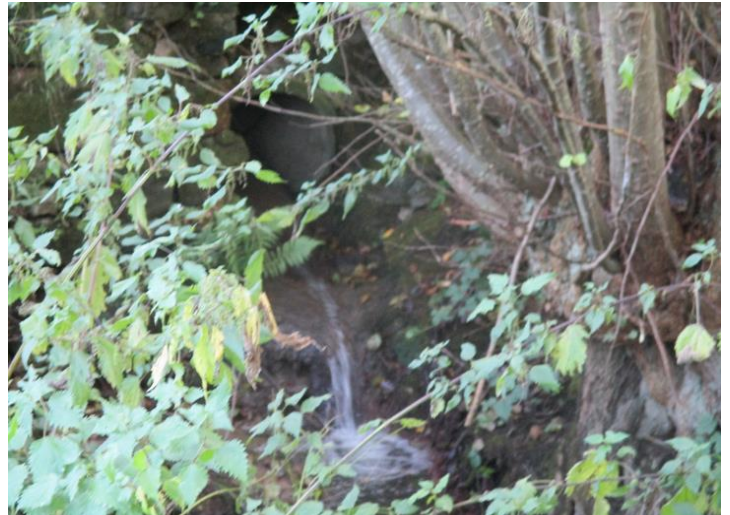
Foto: Anfang (Unterwasser)

Bauwerkstyp	Durchlass
Profilart	Kreisprofil
Zustand	intakt
Länge [m]	4,98
Breite [m]	0,50
Höhe [m]	0,50
Einengung des Querprofils [%]	50
Wanderweg-Tiefe (Minimum) [m]	0,00
Sohlbeschaffenheit (Substratauflage)	keine Sedimentauflage
Wassertiefe unterhalb	nicht ausreichend
Niveaudifferenz (unten) [m]	0,60
Niveaudifferenz (oben) [m]	0,00
Rückstau [m]	kein

aufwärts	nicht durchgängig (Klasse 5)
abwärts	eingeschränkt durchgängig (Klasse 3)
Gesamtbewertung Fische	Klasse 4

LuxMaPro-ID	3934
Maßnahmentyp	HY DU.02 - Wiederherstellung der ökologischen Durchgängigkeit - Durchlass/Verrohrung/Überbauung
Maßnahmenbeschreibung	Wiederherstellung der Durchgängigkeit - Durchlass/Verrohrung/Überbauung - Wuelbertsbaach - Bech - 4 - oberhalb Bech (L=5m)

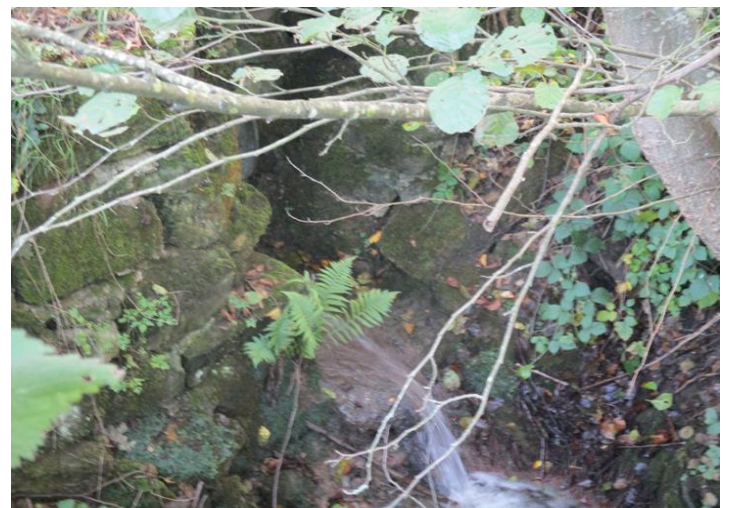
Foto: Ende (Oberwasser)

Geschiebe	temporär/leicht eingeschränkt (Klasse 2)
Schwefstoffe	voll durchgängig (Klasse 1)
Morphodynamik	Bauwerksbereich beeinträchtigt (Klasse 2)
Gesamtbewertung Sedimente	Klasse 2
