Bauwerk (ID): 002\_0305\_DV\_01

Gewässer: Syr

OWK: I-3.1

**Identifikation und Lage**

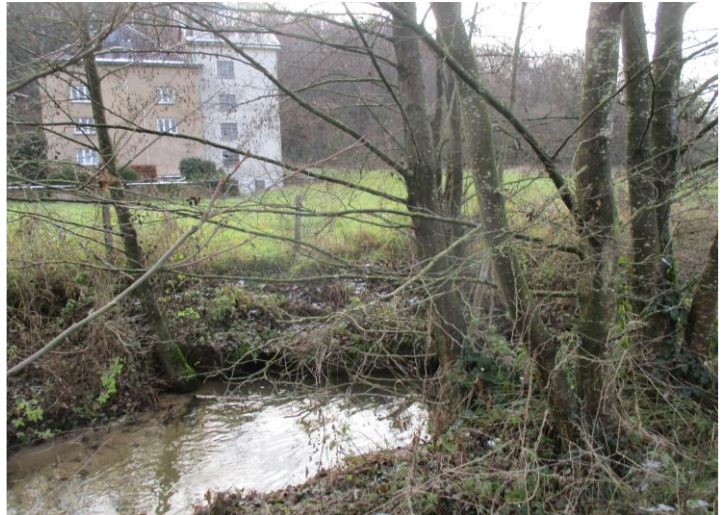
**Foto: Anfang (Unterwasser)**

Bauwerkstyp	Verrohrung
Profilart	Kreisprofil
Zustand	intakt
Länge [m]	78,00
Breite [m]	0,35
Höhe [m]	0,35
Einengung des Querprofils [%]	60
Wanderweg-Tiefe (Minimum) [m]	0,15
Sohlbeschaffenheit (Substratauflage)	nicht erkennbar
Wassertiefe unterhalb	nicht erkennbar
Niveaudifferenz (unten) [m]	0,00
Niveaudifferenz (oben) [m]	0,00
Rückstau [m]	kein

aufwärts	nicht durchgängig (Klasse 5)
abwärts	eingeschränkt durchgängig (Klasse 3)
Gesamtbewertung Fische	Klasse 4

Geschiebe	temporär/leicht eingeschränkt (Klasse 2)
Schwefstoffe	temporär/leicht eingeschränkt (Klasse 2)
Morphodynamik	Gewässer über Standort hinaus beeinträchtigt (Klasse 5)
Gesamtbewertung Sedimente	Klasse 3

**Gesamtbewertung Durchgängigkeit: Klasse 4**

LuxMaPro-ID	3713
Maßnahmentyp	HY DU.02 - Wiederherstellung der ökologischen Durchgängigkeit - Durchlass/Verrohrung/Überbauung
Maßnahmenbeschreibung	Wiederherstellung der Durchgängigkeit - Durchlass/Verrohrung/Überbauung - Syr - Medingen - bei Brichermillen (L=78m)
