Bauwerk (ID): 492_0028_DV_01

Gewässer: Breinertbaach

OWK: I-3.2.a

Identifikation und Lage

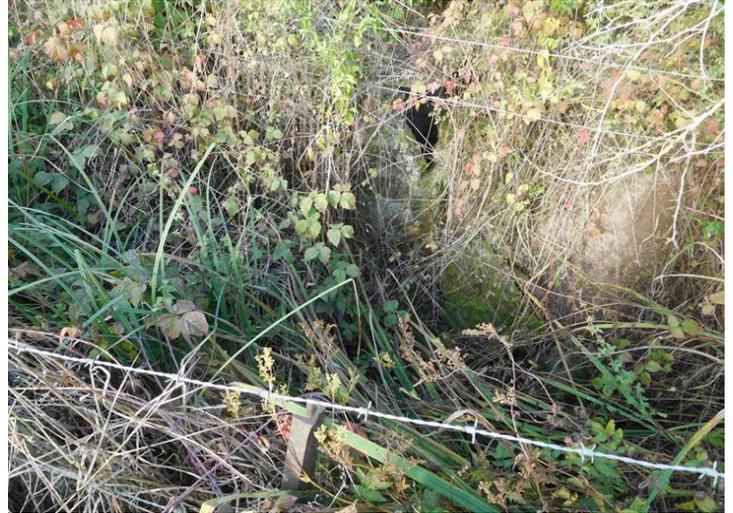
Foto: Anfang (Unterwasser)

Bauwerkstyp	Durchlass
Profilart	Kreisprofil
Zustand	baufällig
Länge [m]	26,00
Breite [m]	0,00
Höhe [m]	0,00
Einengung des Querprofils [%]	0
Wanderweg-Tiefe (Minimum) [m]	0,03
Sohlbeschaffenheit (Substratauflage)	keine Sedimentauflage
Wassertiefe unterhalb	nicht erkennbar
Niveaudifferenz (unten) [m]	0,00
Niveaudifferenz (oben) [m]	0,00
Rückstau [m]	kein

Anmerkung Verrohrung nur schwer erkennbar

LuxMaPro-ID	3903
Maßnahmentyp	HY DU.02 - Wiederherstellung der ökologischen Durchgängigkeit - Durchlass/Verrohrung/Überbauung
Maßnahmenbeschreibung	Wiederherstellung der Durchgängigkeit - Durchlass/Verrohrung/Überbauung - Breinertbaach - Eschweiler - bei "Laangwiss" (L=26m)
