Bauwerk (ID): 506\_0015\_DV\_01

Gewässer: Flussweilerbaach

**Identifikation und Lage**

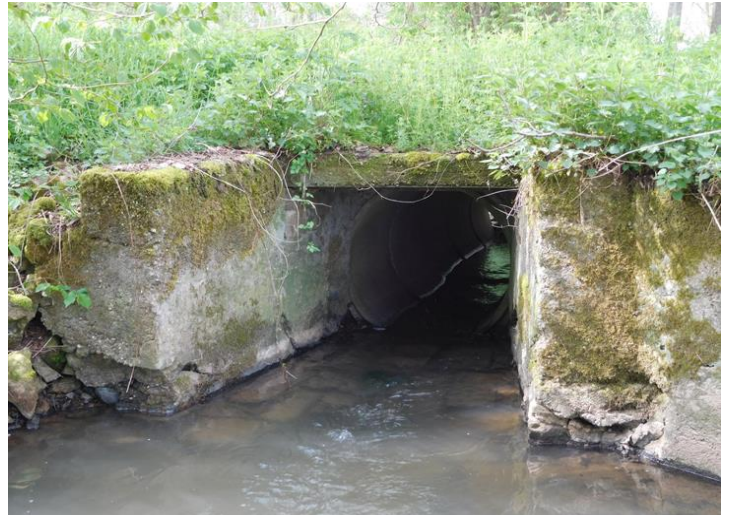
**Foto: Anfang (Unterwasser)**

Bauwerkstyp	Durchlass
Profilart	Kreisprofil
Zustand	intakt
Länge [m]	6,00
Breite [m]	0,80
Höhe [m]	0,80
Einengung des Querprofils [%]	75
Wanderweg-Tiefe (Minimum) [m]	0,04
Sohlbeschaffenheit (Substratauflage)	keine Sedimentauflage
Wassertiefe unterhalb	ausreichend
Niveaudifferenz (unten) [m]	0,00
Niveaudifferenz (oben) [m]	0,00
Rückstau [m]	kein

aufwärts	eingeschränkt durchgängig (Klasse 3)
abwärts	eingeschränkt durchgängig (Klasse 3)
Gesamtbewertung Fische	Klasse 3

Geschiebe	mäßig eingeschränkt (Klasse 3)
Schwefstoffe	temporär/leicht eingeschränkt (Klasse 2)
Morphodynamik	Standort teilweise beeinträchtigt (Klasse 3)
Gesamtbewertung Sedimente	Klasse 3

**Gesamtbewertung Durchgängigkeit: Klasse 3**

LuxMaPro-ID	3916
Maßnahmentyp	HY DU.02 - Wiederherstellung der ökologischen Durchgängigkeit - Durchlass/Verrohrung/Überbauung
Maßnahmenbeschreibung	Wiederherstellung der Durchgängigkeit - Durchlass/Verrohrung/Überbauung - Flussweilerbaach - Wecker - bei "iwer der Heck" (L=6m)
