Bauwerk (ID): 506_0036_DV_01

Gewässer: Fluessweilerbaach

Identifikation und Lage

Durchlässe & Verrohrungen

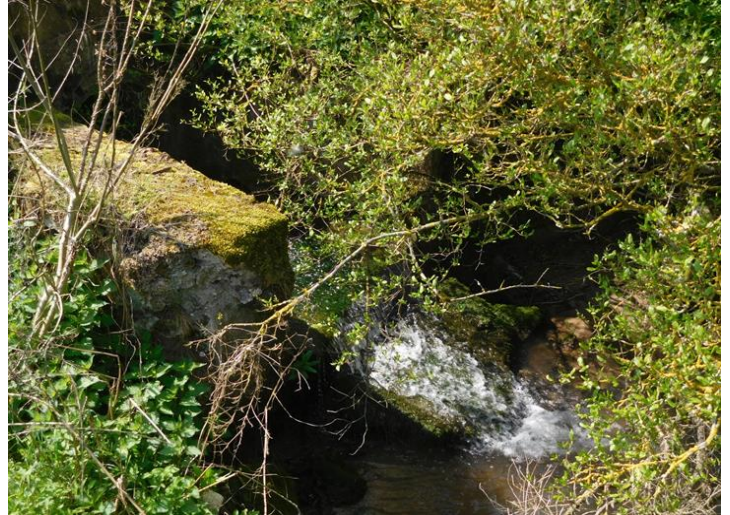
Foto: Anfang (Unterwasser)

Bauwerkstyp	Durchlass
Profilart	Kreisprofil
Zustand	intakt
Länge [m]	5,00
Breite [m]	0,80
Höhe [m]	0,80
Einengung des Querprofils [%]	70
Wanderweg-Tiefe (Minimum) [m]	0,00
Sohlbeschaffenheit (Substratauflage)	keine Sedimentauflage
Wassertiefe unterhalb	nicht ausreichend
Niveaudifferenz (unten) [m]	0,70
Niveaudifferenz (oben) [m]	0,00
Rückstau [m]	kein

aufwärts	nicht durchgängig (Klasse 5)
abwärts	eingeschränkt durchgängig (Klasse 3)
Gesamtbewertung Fische	Klasse 4

LuxMaPro-ID	3919
Maßnahmentyp	HY DU.02 - Wiederherstellung der ökologischen Durchgängigkeit - Durchlass/Verrohrung/Überbauung
Maßnahmenbeschreibung	Wiederherstellung der Durchgängigkeit - Durchlass/Verrohrung/Überbauung - Fluessweilerbaach - Berg - bei Haard (L=5m)

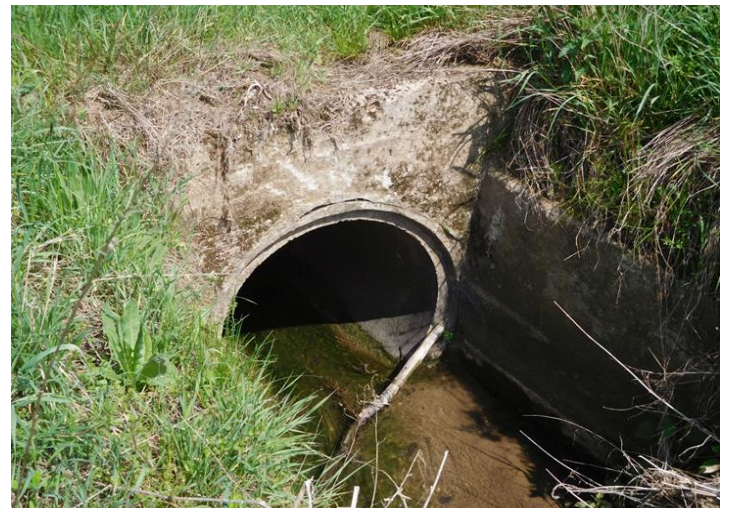
Foto: Ende (Oberwasser)

Geschiebe	mäßig eingeschränkt (Klasse 3)
Schwefstoffe	temporär/leicht eingeschränkt (Klasse 2)
Morphodynamik	Standort teilweise beeinträchtigt (Klasse 3)
Gesamtbewertung Sedimente	Klasse 3
