Bauwerk (ID): 506_0044_DV_01

Gewässer: Fluessweilerbaach

OWK: I-3.3

Identifikation und Lage

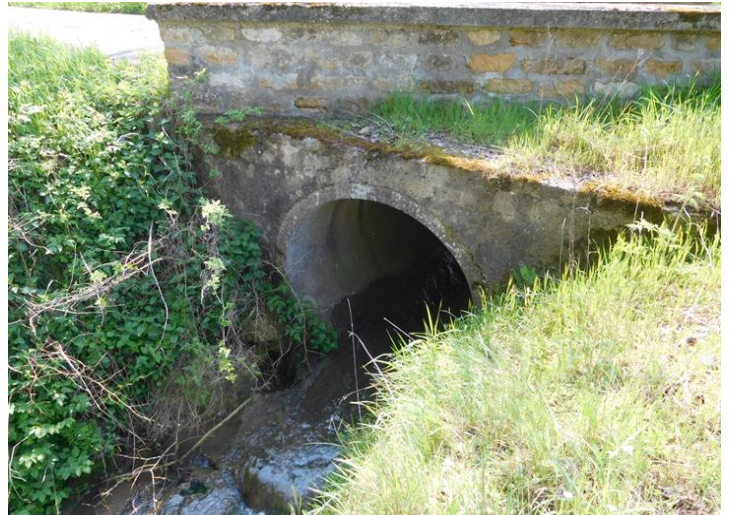
Foto: Anfang (Unterwasser)

Bauwerkstyp	Durchlass
Profilart	Kreisprofil
Zustand	intakt
Länge [m]	5,00
Breite [m]	1,20
Höhe [m]	1,20
Einengung des Querprofils [%]	40
Wanderweg-Tiefe (Minimum) [m]	0,04
Sohlbeschaffenheit (Substratauflage)	keine Sedimentauflage
Wassertiefe unterhalb	nicht ausreichend
Niveaudifferenz (unten) [m]	0,10
Niveaudifferenz (oben) [m]	0,00
Rückstau [m]	kein

aufwärts	eingeschränkt durchgängig (Klasse 3)
abwärts	eingeschränkt durchgängig (Klasse 3)
Gesamtbewertung Fische	Klasse 3

Geschiebe	mäßig eingeschränkt (Klasse 3)
Schwefstoffe	temporär/leicht eingeschränkt (Klasse 2)
Morphodynamik	Standort teilweise beeinträchtigt (Klasse 3)
Gesamtbewertung Sedimente	Klasse 3

Gesamtbewertung Durchgängigkeit: Klasse 3

LuxMaPro-ID	3920
Maßnahmentyp	HY DU.02 - Wiederherstellung der ökologischen Durchgängigkeit - Durchlass/Verrohrung/Überbauung
Maßnahmenbeschreibung	Wiederherstellung der Durchgängigkeit - Durchlass/Verrohrung/Überbauung - Fluessweilerbaach - Flaxweiler - bei Kläranlage (L=5m)
