Bauwerk (ID): 506_0047_DV_01

Gewässer: Flussweilerbaach

Identifikation und Lage

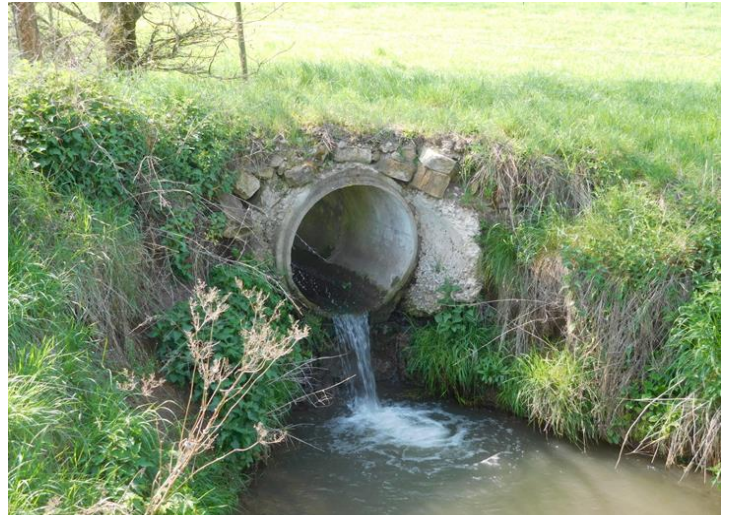
Foto: Anfang (Unterwasser)

Bauwerkstyp	Durchlass
Profilart	Kreisprofil
Zustand	intakt
Länge [m]	3,00
Breite [m]	1,00
Höhe [m]	1,00
Einengung des Querprofils [%]	50
Wanderweg-Tiefe (Minimum) [m]	0,00
Sohlbeschaffenheit (Substratauflage)	keine Sedimentauflage
Wassertiefe unterhalb	nicht ausreichend
Niveaudifferenz (unten) [m]	0,96
Niveaudifferenz (oben) [m]	0,00
Rückstau [m]	kein

aufwärts	nicht durchgängig (Klasse 5)
abwärts	eingeschränkt durchgängig (Klasse 3)
Gesamtbewertung Fische	Klasse 4

Geschiebe	mäßig eingeschränkt (Klasse 3)
Schwefstoffe	temporär/leicht eingeschränkt (Klasse 2)
Morphodynamik	Standort teilweise beeinträchtigt (Klasse 3)
Gesamtbewertung Sedimente	Klasse 3

LuxMaPro-ID	3921
Maßnahmentyp	HY DU.02 - Wiederherstellung der ökologischen Durchgängigkeit - Durchlass/Verrohrung/Überbauung
Maßnahmenbeschreibung	Wiederherstellung der Durchgängigkeit - Durchlass/Verrohrung/Überbauung - Flussweilerbaach - Flaxweiler - unterhalb Bassin d'épuration (L=3m)
