Bauwerk (ID): 506\_0059\_DV\_01

Gewässer: Flussweilerbaach

OWK: I-3.3

**Identifikation und Lage**

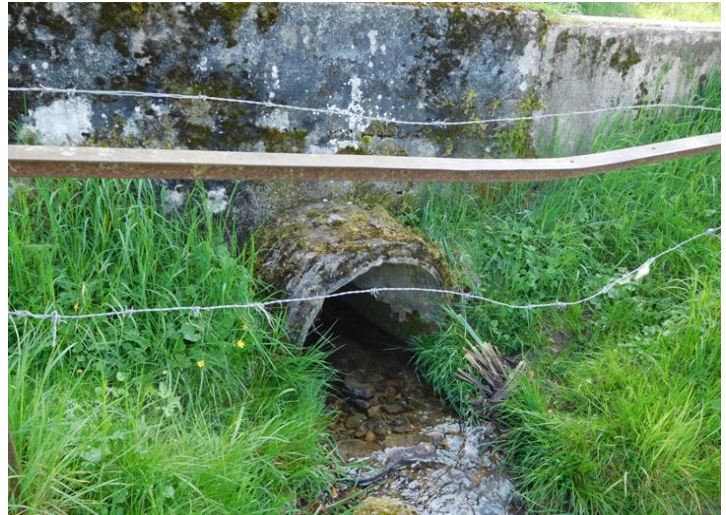
**Foto: Anfang (Unterwasser)**

Bauwerkstyp	Durchlass
Profilart	Kreisprofil
Zustand	intakt
Länge [m]	7,00
Breite [m]	0,60
Höhe [m]	0,60
Einengung des Querprofils [%]	40
Wanderweg-Tiefe (Minimum) [m]	0,05
Sohlbeschaffenheit (Substratauflage)	geringe Sedimentauflage (<10 cm)
Wassertiefe unterhalb	ausreichend
Niveaudifferenz (unten) [m]	0,00
Niveaudifferenz (oben) [m]	0,00
Rückstau [m]	kein

aufwärts	eingeschränkt durchgängig (Klasse 3)
abwärts	eingeschränkt durchgängig (Klasse 3)
Gesamtbewertung Fische	Klasse 3

Geschiebe	mäßig eingeschränkt (Klasse 3)
Schwefstoffe	temporär/leicht eingeschränkt (Klasse 2)
Morphodynamik	Standort teilweise beeinträchtigt (Klasse 3)
Gesamtbewertung Sedimente	Klasse 3

LuxMaPro-ID	3923
Maßnahmentyp	HY DU.02 - Wiederherstellung der ökologischen Durchgängigkeit - Durchlass/Verrohrung/Überbauung
Maßnahmenbeschreibung	Wiederherstellung der Durchgängigkeit - Durchlass/Verrohrung/Überbauung - Flussweilerbaach - Flaxweiler - 4 - bei "Bruch" (L=7m)
