Bauwerk (ID): 499_0004_DV_01

Gewässer: Roudemerbaach

Identifikation und Lage

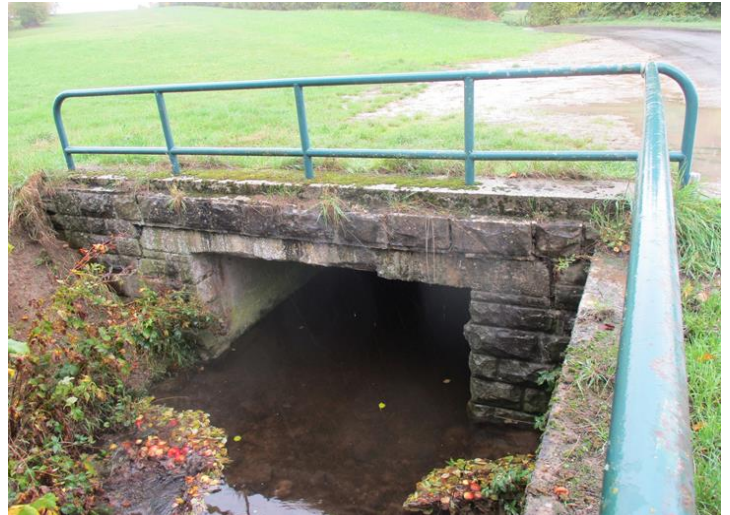
Foto: Anfang (Unterwasser)

Bauwerkstyp	Durchlass
Profilart	Kastenprofil
Zustand	intakt
Länge [m]	41,00
Breite [m]	2,50
Höhe [m]	1,50
Einengung des Querprofils [%]	15
Wanderweg-Tiefe (Minimum) [m]	0,15
Sohlbeschaffenheit (Substratauflage)	geringe Sedimentauflage (<10 cm)
Wassertiefe unterhalb	ausreichend
Niveaudifferenz (unten) [m]	0,00
Niveaudifferenz (oben) [m]	0,00
Rückstau [m]	kein

aufwärts	eingeschränkt durchgängig (Klasse 3)
abwärts	eingeschränkt durchgängig (Klasse 3)
Gesamtbewertung Fische	Klasse 3

Geschiebe	temporär/leicht eingeschränkt (Klasse 2)
Schwefstoffe	temporär/leicht eingeschränkt (Klasse 2)
Morphodynamik	Standort insgesamt beeinträchtigt (Klasse 4)
Gesamtbewertung Sedimente	Klasse 3

Gesamtbewertung Durchgängigkeit: Klasse 3

LuxMaPro-ID	3912
Maßnahmentyp	HY DU.02 - Wiederherstellung der ökologischen Durchgängigkeit - Durchlass/Verrohrung/Überbauung
Maßnahmenbeschreibung	Wiederherstellung der Durchgängigkeit - Durchlass/Verrohrung/Überbauung - Roudemerbaach - Olingen - oberhalb Zentrum (L=41m)
