Bauwerk (ID): 499_0031_01_DV_01

Gewässer: Roudemerbaach

Identifikation und Lage

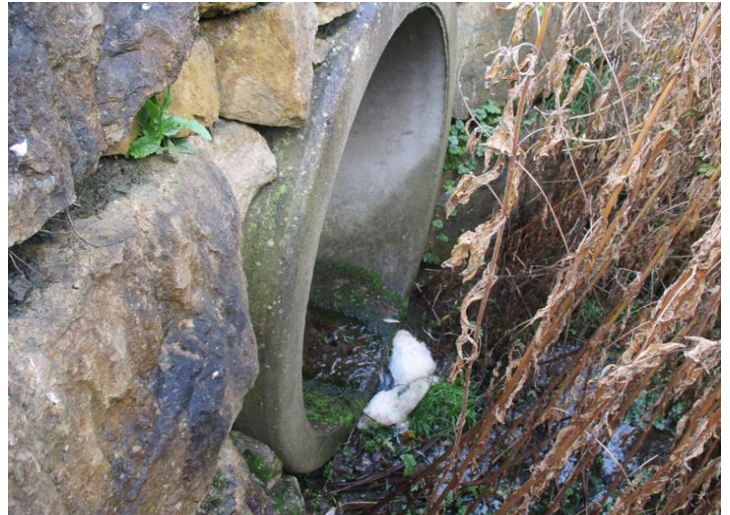
Foto: Anfang (Unterwasser)

Bauwerkstyp	Durchlass
Profilart	Eiprofil
Zustand	intakt
Länge [m]	13,00
Breite [m]	1,00
Höhe [m]	1,25
Einengung des Querprofils [%]	35
Wanderweg-Tiefe (Minimum) [m]	0,00
Sohlbeschaffenheit (Substratauflage)	keine Sedimentauflage
Wassertiefe unterhalb	nicht ausreichend
Niveaudifferenz (unten) [m]	0,20
Niveaudifferenz (oben) [m]	0,00
Rückstau [m]	<20 m

aufwärts	nicht durchgängig (Klasse 5)
abwärts	nicht durchgängig (Klasse 5)
Gesamtbewertung Fische	Klasse 5

Geschiebe	mäßig eingeschränkt (Klasse 3)
Schwefstoffe	temporär/leicht eingeschränkt (Klasse 2)
Morphodynamik	Standort teilweise beeinträchtigt (Klasse 3)
Gesamtbewertung Sedimente	Klasse 3

LuxMaPro-ID	3914
Maßnahmentyp	HY DU.02 - Wiederherstellung der ökologischen Durchgängigkeit - Durchlass/Verrohrung/Überbauung
Maßnahmenbeschreibung	Wiederherstellung der Durchgängigkeit - Durchlass/Verrohrung/Überbauung - Roudemerbaach - Rodenbourg - 1 - unter C.R.122 (L=13m)

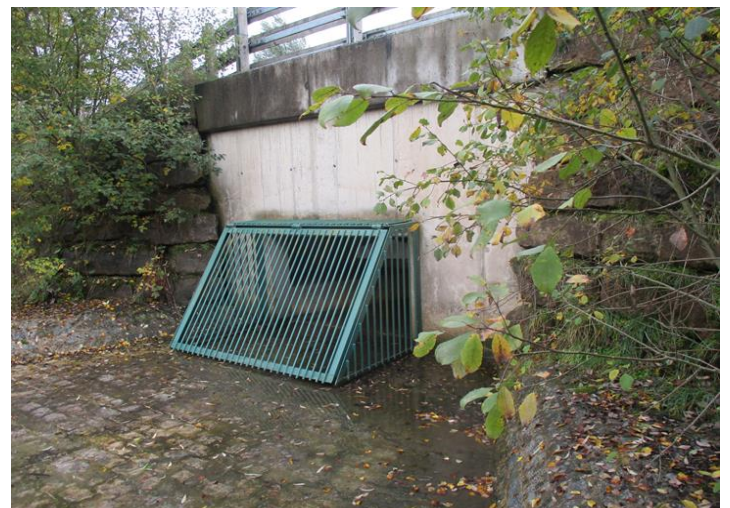
Foto: Ende (Oberwasser)

Anmerkung Mit Rechen/Gitter
