Bauwerk (ID): 576\_0017\_DV\_01

Gewässer: Gouschténgerbaach

**Identifikation und Lage**

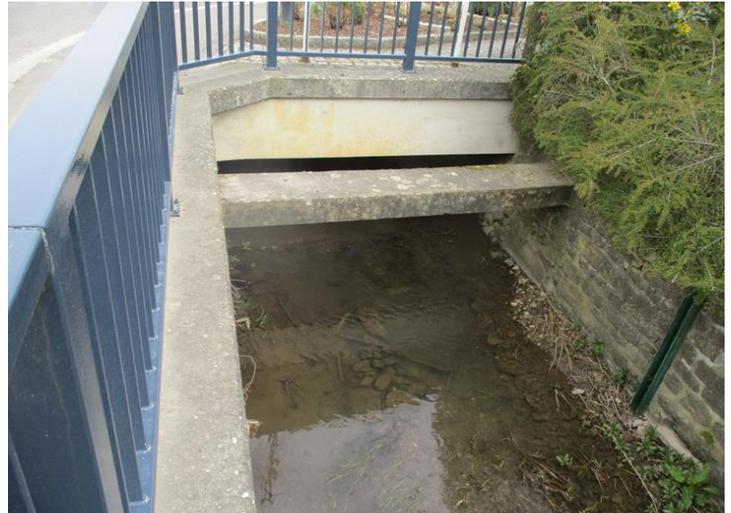
**Foto: Anfang (Unterwasser)**

Bauwerkstyp	Verrohrung
Profilart	Kastenprofil
Zustand	intakt
Länge [m]	70,00
Breite [m]	2,00
Höhe [m]	0,80
Einengung des Querprofils [%]	0
Wanderweg-Tiefe (Minimum) [m]	0,10
Sohlbeschaffenheit (Substratauflage)	>10 cm Sedimentaflage
Wassertiefe unterhalb	ausreichend
Niveaudifferenz (unten) [m]	0,00
Niveaudifferenz (oben) [m]	0,00
Rückstau [m]	<20 m

LuxMaPro-ID	3999
Maßnahmentyp	HY DU.02 - Wiederherstellung der ökologischen Durchgängigkeit - Durchlass/Verrohrung/Überbauung
Maßnahmenbeschreibung	Wiederherstellung der Durchgängigkeit - Durchlass/Verrohrung/Überbauung - Gouschténgerbaach - Beyren - bei C.R. 134 (L=70m)
