Bauwerk (ID): 576\_0031\_DV\_01

Gewässer: Gouschténgerbaach

**Identifikation und Lage**

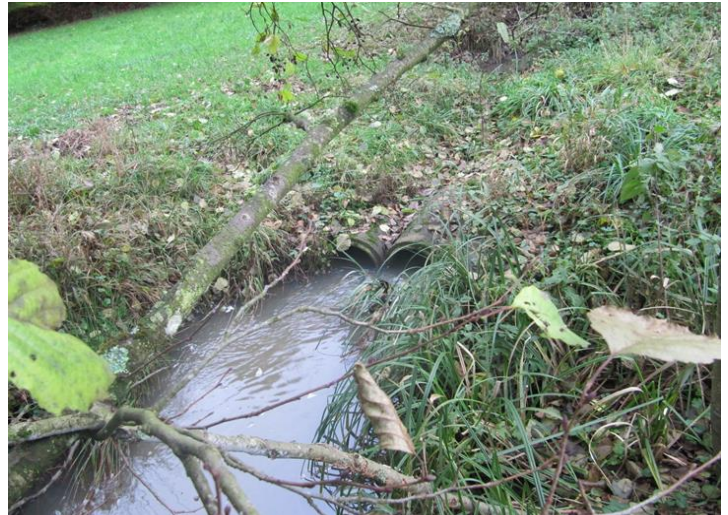
**Foto: Anfang (Unterwasser)**

Bauwerkstyp	Durchlass
Profilart	Kreisprofil
Zustand	baufällig
Länge [m]	4,00
Breite [m]	0,30
Höhe [m]	0,30
Einengung des Querprofils [%]	50
Wanderweg-Tiefe (Minimum) [m]	0,10
Sohlbeschaffenheit (Substratauflage)	nicht erkennbar
Wassertiefe unterhalb	ausreichend
Niveaudifferenz (unten) [m]	0,00
Niveaudifferenz (oben) [m]	0,00
Rückstau [m]	<20 m

aufwärts	eingeschränkt durchgängig (Klasse 3)
abwärts	eingeschränkt durchgängig (Klasse 3)
Gesamtbewertung Fische	Klasse 3

Geschiebe	temporär/leicht eingeschränkt (Klasse 2)
Schwabstoffe	temporär/leicht eingeschränkt (Klasse 2)
Morphodynamik	Standort teilweise beeinträchtigt (Klasse 3)
Gesamtbewertung Sedimente	Klasse 2

Anmerkung: doppelt verrohrt / 2mal Kreisprofil

LuxMaPro-ID	4001
Maßnahmentyp	HY DU.02 - Wiederherstellung der ökologischen Durchgängigkeit - Durchlass/Verrohrung/Überbauung
Maßnahmenbeschreibung	Wiederherstellung der Durchgängigkeit - Durchlass/Verrohrung/Überbauung - Gouschténgerbaach - Beyren - bei "Uespelt" (L=4m)
