Bauwerk (ID): 576_0042_DV_01

Gewässer: Gouschténgerbaach

Identifikation und Lage

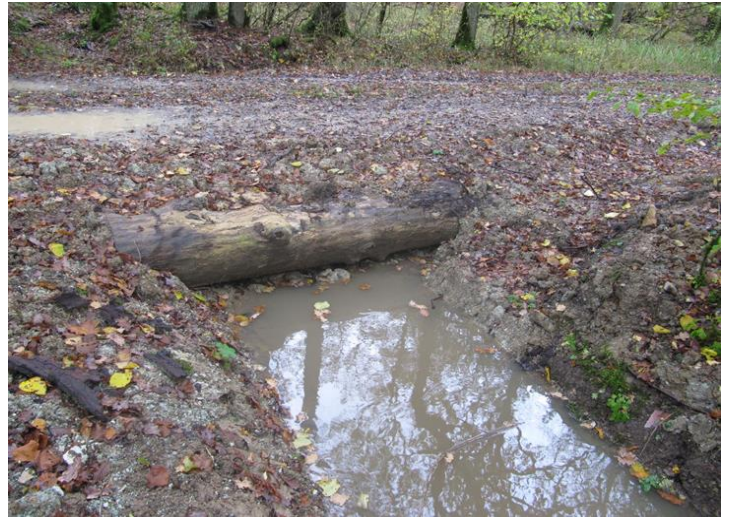
Foto: Anfang (Unterwasser)

Bauwerkstyp	Durchlass
Profilart	Kreisprofil
Zustand	intakt
Länge [m]	5,00
Breite [m]	0,15
Höhe [m]	0,10
Einengung des Querprofils [%]	50
Wanderweg-Tiefe (Minimum) [m]	0,02
Sohlbeschaffenheit (Substratauflage)	nicht erkennbar
Wassertiefe unterhalb	ausreichend
Niveaudifferenz (unten) [m]	0,00
Niveaudifferenz (oben) [m]	0,00
Rückstau [m]	kein

Anmerkung: Öffnung unten nicht erkennbar, daher durchgängigkeit nicht klar.

LuxMaPro-ID	4003
Maßnahmentyp	HY DU.02 - Wiederherstellung der ökologischen Durchgängigkeit - Durchlass/Verrohrung/Überbauung
Maßnahmenbeschreibung	Wiederherstellung der Durchgängigkeit - Durchlass/Verrohrung/Überbauung - Gouschténgerbaach - Beyren - bei "Weierheck" (L=5m)

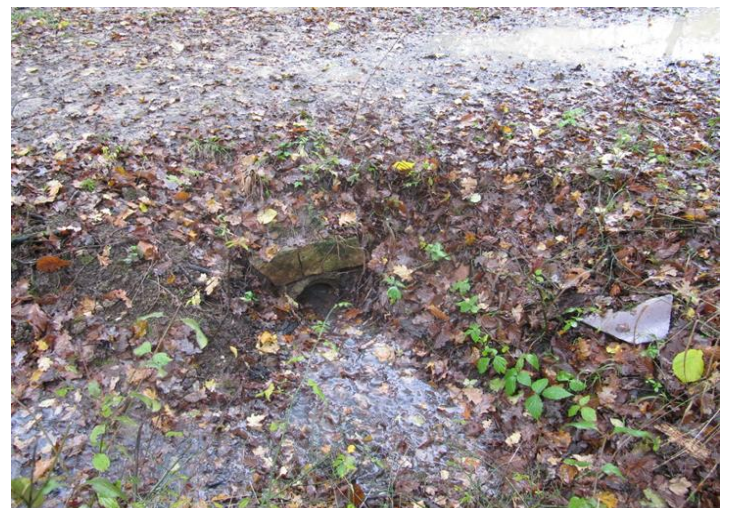
Foto: Ende (Oberwasser)

aufwärts	eingeschränkt durchgängig (Klasse 3)
abwärts	eingeschränkt durchgängig (Klasse 3)
Gesamtbewertung Fische	Klasse 3

Geschiebe	temporär/leicht eingeschränkt (Klasse 2)
Schwefstoffe	temporär/leicht eingeschränkt (Klasse 2)
Morphodynamik	Standort teilweise beeinträchtigt (Klasse 3)
Gesamtbewertung Sedimente	Klasse 2

Gesamtbewertung Durchgängigkeit: Klasse 3

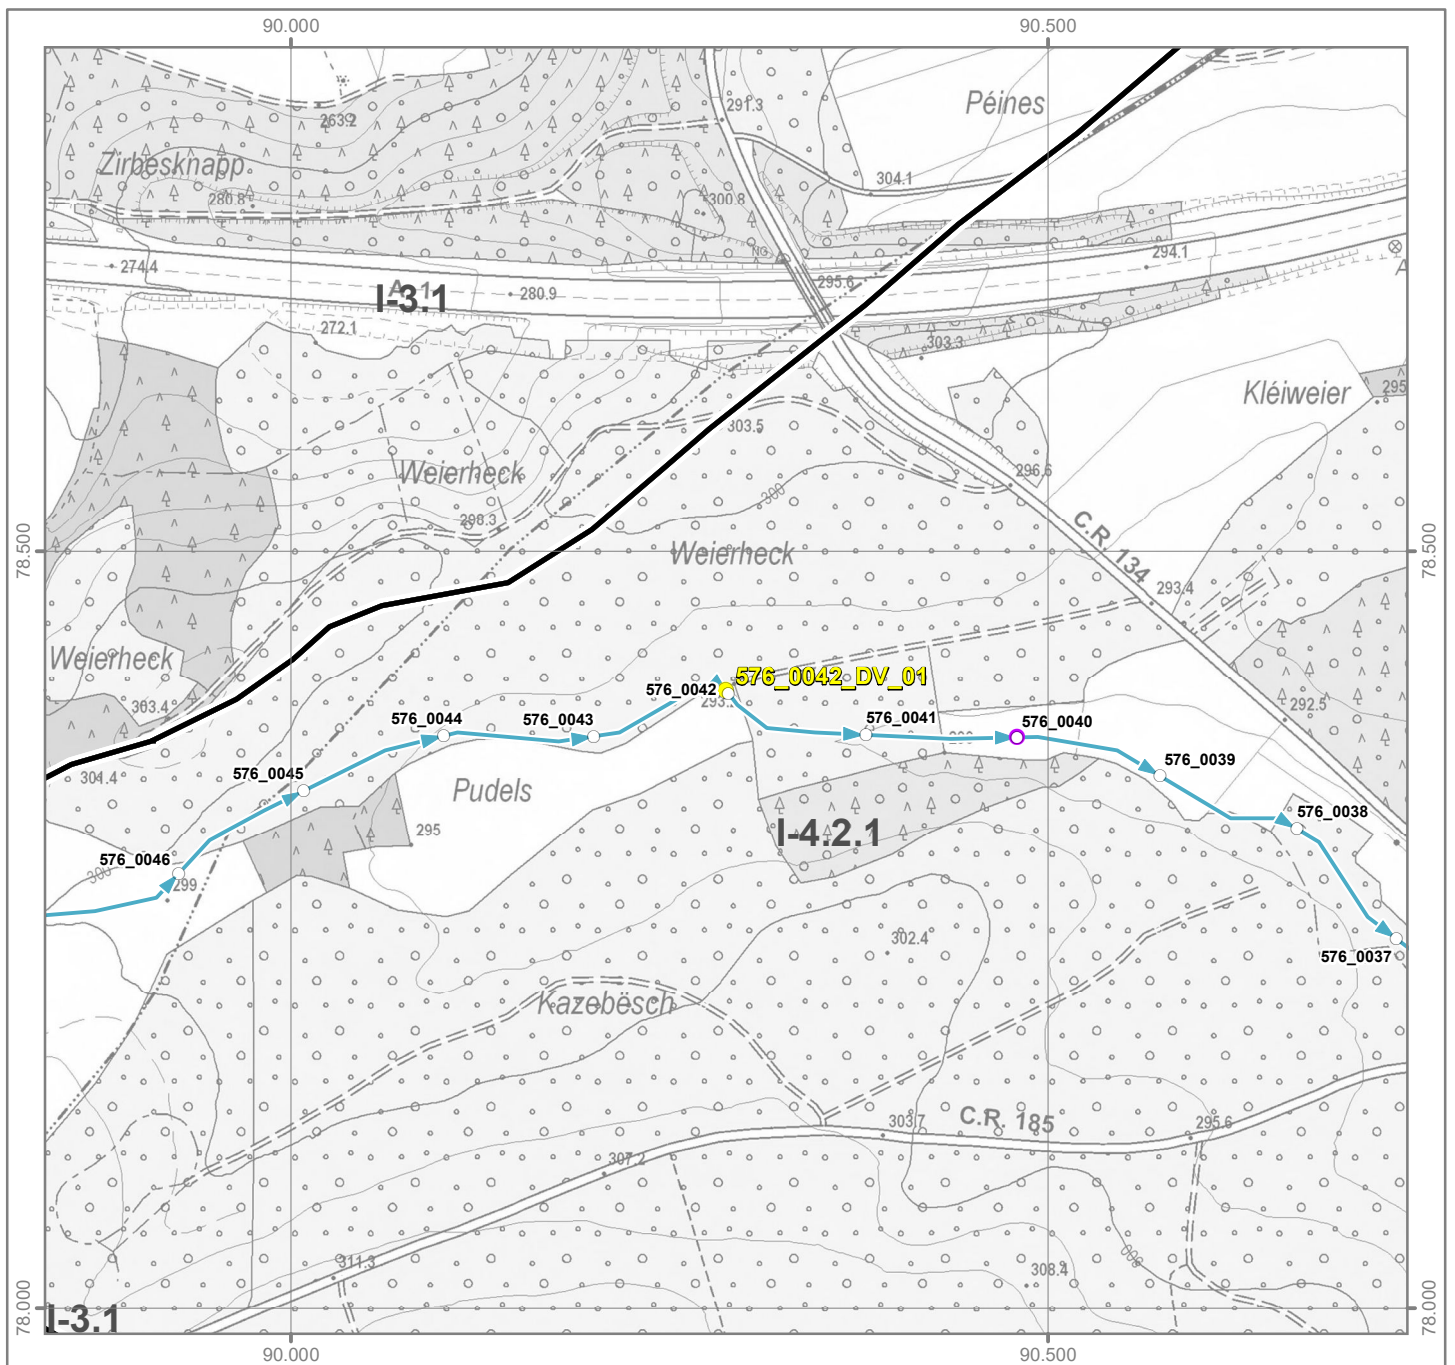
Gesamtbewertung der Durchgängigkeit

- Klasse 1
- Klasse 2
- Klasse 3
- Klasse 4
- Klasse 5
- Abschnittsgrenze
- Kilometermarke
- ← Fließrichtung
