Bauwerk (ID): 577_0040_DV_01

Gewässer: Gouschténgerbaach

OWK: I-4.2.1

Identifikation und Lage

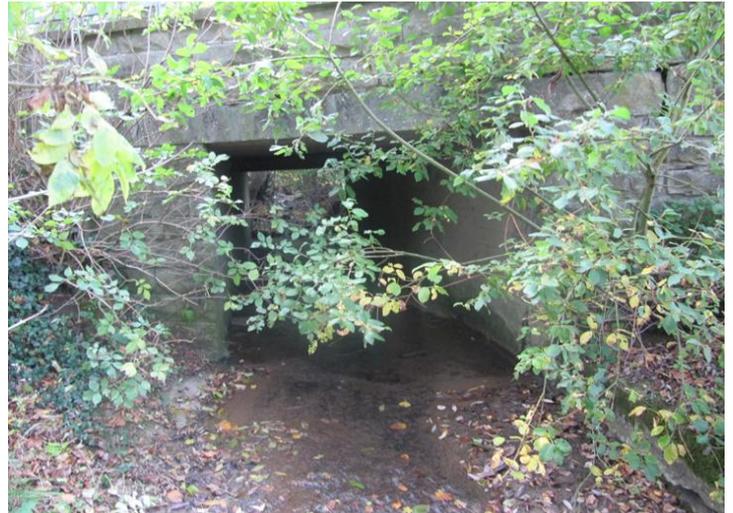
Foto: Anfang (Unterwasser)

Bauwerkstyp	Durchlass
Profilart	Kastenprofil
Zustand	intakt
Länge [m]	10,00
Breite [m]	2,00
Höhe [m]	1,60
Einengung des Querprofils [%]	5
Wanderweg-Tiefe (Minimum) [m]	0,03
Sohlbeschaffenheit (Substratauflage)	geringe Sedimentauflage (<10 cm)
Wassertiefe unterhalb	ausreichend
Niveaudifferenz (unten) [m]	0,50
Niveaudifferenz (oben) [m]	0,00
Rückstau [m]	kein

aufwärts	eingeschränkt durchgängig (Klasse 3)
abwärts	eingeschränkt durchgängig (Klasse 3)
Gesamtbewertung Fische	Klasse 3

Geschiebe	temporär/leicht eingeschränkt (Klasse 2)
Schwefstoffe	temporär/leicht eingeschränkt (Klasse 2)
Morphodynamik	Standort teilweise beeinträchtigt (Klasse 3)
Gesamtbewertung Sedimente	Klasse 2

Gesamtbewertung Durchgängigkeit: Klasse 3

LuxMaPro-ID	4004
Maßnahmentyp	HY DU.02 - Wiederherstellung der ökologischen Durchgängigkeit - Durchlass/Verrohrung/Überbauung
Maßnahmenbeschreibung	Wiederherstellung der Durchgängigkeit - Durchlass/Verrohrung/Überbauung - Gouschténgerbaach - Gostingen - bei rue du Relais (L=10m)
