Bauwerk (ID): 437\_0000\_DV\_01

Gewässer: Aleferbaach

OWK: II-2.3

**Identifikation und Lage**

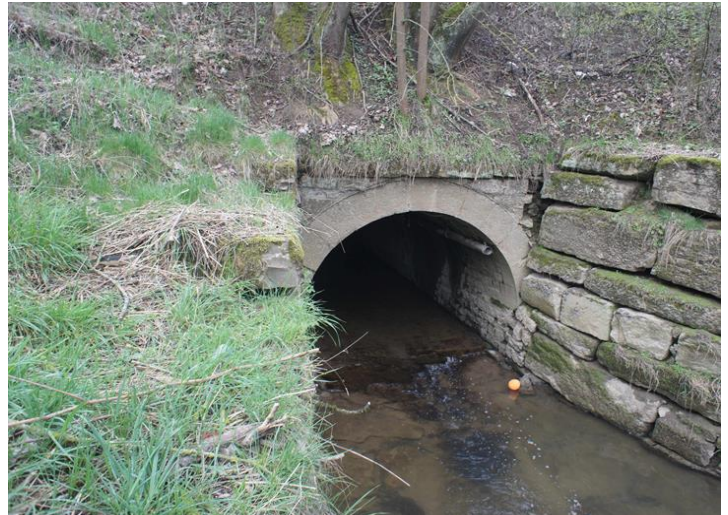
**Foto: Anfang (Unterwasser)**

Bauwerkstyp	Durchlass
Profilart	Maulprofil
Zustand	intakt
Länge [m]	29,00
Breite [m]	1,50
Höhe [m]	1,25
Einengung des Querprofils [%]	15
Wanderweg-Tiefe (Minimum) [m]	0,06
Sohlbeschaffenheit (Substratauflage)	keine Sedimentauflage
Wassertiefe unterhalb	nicht ausreichend
Niveaudifferenz (unten) [m]	0,10
Niveaudifferenz (oben) [m]	0,05
Rückstau [m]	<20 m

Anmerkung: Glatte Gleite befindet sich in Durchlass ohne Sedimentauflage mit oberwasserseitigem Wehr mit sohnnahe Ablauf.

LuxMaPro-ID	3881
Maßnahmentyp	HY DU.02 - Wiederherstellung der ökologischen Durchgängigkeit - Durchlass/Verrohrung/Überbauung
Maßnahmenbeschreibung	Wiederherstellung der Durchgängigkeit - Durchlass/Verrohrung/Überbauung - Aleferbaach - Echternach - unter N10 (L=29m)
