Bauwerk (ID): 180\_0014\_DV\_01

Gewässer: Harelerbaach

**Identifikation und Lage**

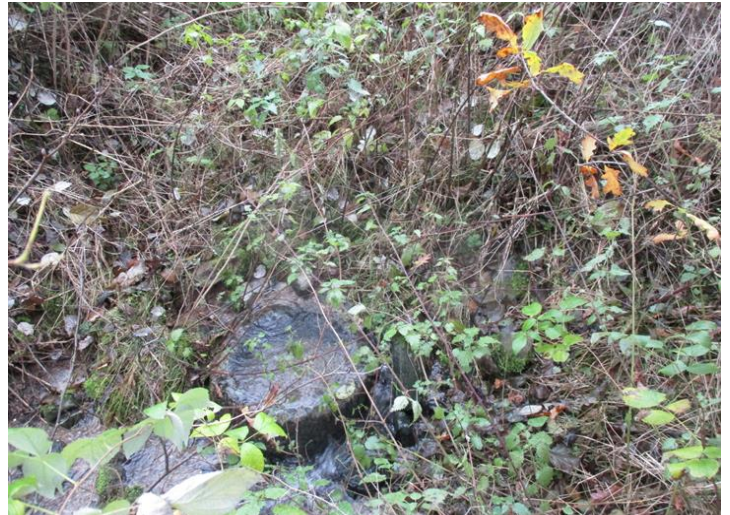
**Foto: Anfang (Unterwasser)**

Bauwerkstyp	Verrohrung
Profilart	nicht erkennbar
Zustand	intakt
Länge [m]	730,00
Breite [m]	0,50
Höhe [m]	0,50
Einengung des Querprofils [%]	60
Wanderweg-Tiefe (Minimum) [m]	0,00
Sohlbeschaffenheit (Substratauflage)	nicht erkennbar
Wassertiefe unterhalb	nicht erkennbar
Niveaudifferenz (unten) [m]	0,10
Niveaudifferenz (oben) [m]	0,00
Rückstau [m]	kein

aufwärts	nicht durchgängig (Klasse 5)
abwärts	nicht durchgängig (Klasse 5)
Gesamtbewertung Fische	Klasse 5

Geschiebe	nicht durchgängig (Klasse 5)
Schwefstoffe	mäßig eingeschränkt (Klasse 3)
Morphodynamik	Gewässer über Standort hinaus beeinträchtigt (Klasse 5)
Gesamtbewertung Sedimente	Klasse 4

Anmerkung Profilart nicht erkennbar. Verrohrungsende ähnelt einem "nach oben sprudeln". Daher auch Durchgängigkeit Geschieb

LuxMaPro-ID	3793
Maßnahmentyp	HY DU.02 - Wiederherstellung der ökologischen Durchgängigkeit - Durchlass/Verrohrung/Überbauung
Maßnahmenbeschreibung	Wiederherstellung der Durchgängigkeit - Durchlass/Verrohrung/Überbauung - Walterbaach - Tarchamps - Roudekamp (L=730m)
