Bauwerk (ID): 090\_0130\_DV\_01

Gewässer: Kirel

**Identifikation und Lage**

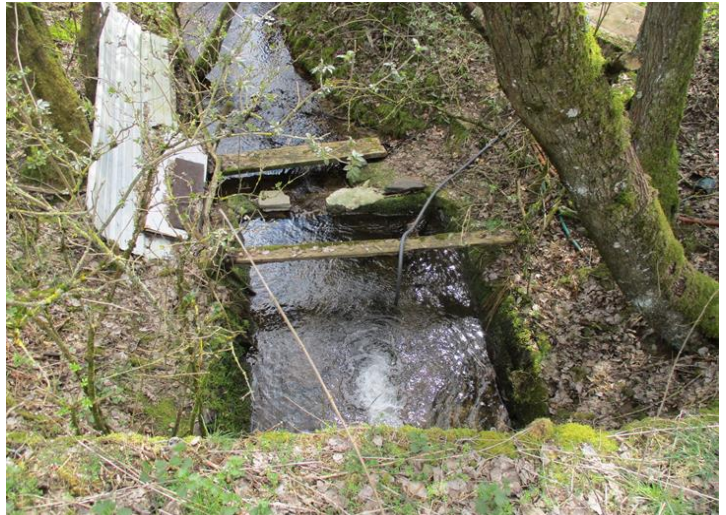
**Foto: Anfang (Unterwasser)**

Bauwerkstyp	Durchlass
Profilart	Kreisprofil
Zustand	intakt
Länge [m]	6,00
Breite [m]	0,60
Höhe [m]	0,60
Einengung des Querprofils [%]	33
Wanderweg-Tiefe (Minimum) [m]	0,03
Sohlbeschaffenheit (Substratauflage)	keine Sedimentauflage
Wassertiefe unterhalb	ausreichend
Niveaudifferenz (unten) [m]	0,00
Niveaudifferenz (oben) [m]	0,00
Rückstau [m]	kein

aufwärts	eingeschränkt durchgängig (Klasse 3)
abwärts	eingeschränkt durchgängig (Klasse 3)
Gesamtbewertung Fische	Klasse 3

Geschiebe	temporär/leicht eingeschränkt (Klasse 2)
Schwefstoffe	temporär/leicht eingeschränkt (Klasse 2)
Morphodynamik	Standort teilweise beeinträchtigt (Klasse 3)
Gesamtbewertung Sedimente	Klasse 2

Anmerkung: Beginn Verrohrung liegt innerhalb Betretungsverbot

LuxMaPro-ID	3777
Maßnahmentyp	HY DU.02 - Wiederherstellung der ökologischen Durchgängigkeit - Durchlass/Verrohrung/Überbauung
Maßnahmenbeschreibung	Wiederherstellung der Durchgängigkeit - Durchlass/Verrohrung/Überbauung - Kirel - Lentzweiler - Wülkeschfuert unter CR332B (L=6m)
