Bauwerk (ID): 102\_0059\_DV\_01

Gewässer: Kirel

**Identifikation und Lage**

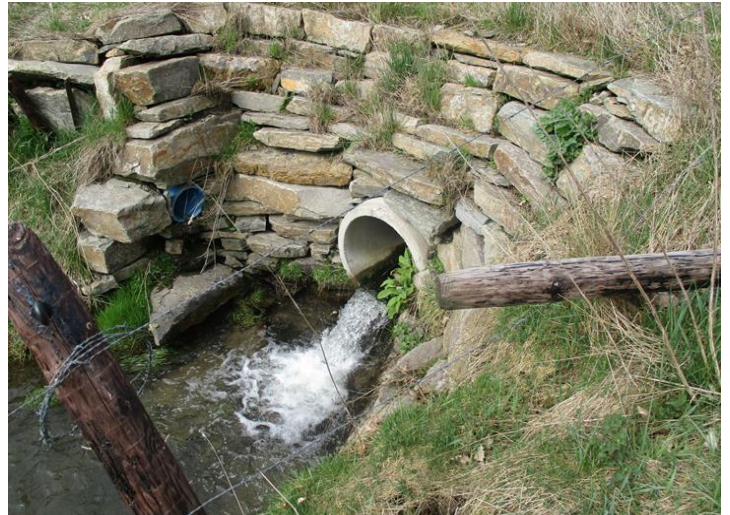
**Foto: Anfang (Unterwasser)**

Bauwerkstyp	Verrohrung
Profilart	Kreisprofil
Zustand	intakt
Länge [m]	760,00
Breite [m]	0,50
Höhe [m]	0,50
Einengung des Querprofils [%]	50
Wanderweg-Tiefe (Minimum) [m]	0,00
Sohlbeschaffenheit (Substratauflage)	keine Sedimentauflage
Wassertiefe unterhalb	nicht ausreichend
Niveaudifferenz (unten) [m]	0,60
Niveaudifferenz (oben) [m]	0,00
Rückstau [m]	kein

aufwärts	nicht durchgängig (Klasse 5)
abwärts	nicht durchgängig (Klasse 5)
Gesamtbewertung Fische	Klasse 5

Anmerkung Verrohrung über mehrere Abschnitte; Niveaudifferenz nicht erkennbar. Im Anschluss an die Verrohrung scheint das G

LuxMaPro-ID	3781
Maßnahmentyp	HY DU.02 - Wiederherstellung der ökologischen Durchgängigkeit - Durchlass/Verrohrung/Überbauung
Maßnahmenbeschreibung	Wiederherstellung der Durchgängigkeit - Durchlass/Verrohrung/Überbauung - Kirelbaach - Doennange - Doennange bis Deiffelt (L=760m)

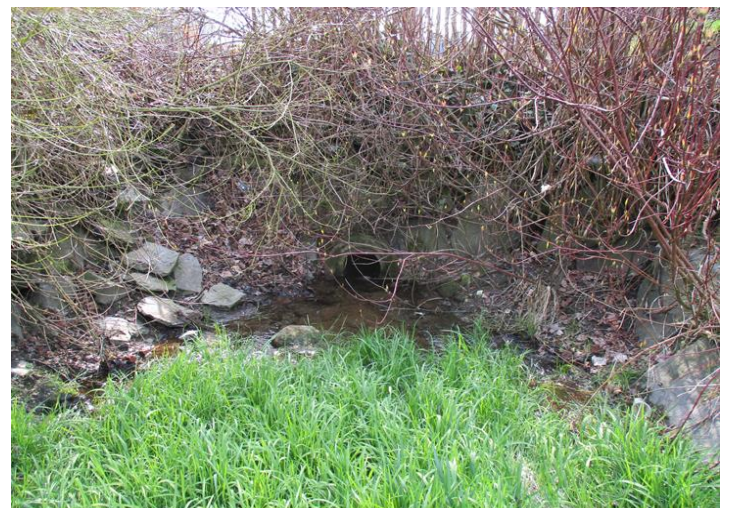
**Foto: Ende (Oberwasser)**

Geschiebe	temporär/leicht eingeschränkt (Klasse 2)
Schwefstoffe	temporär/leicht eingeschränkt (Klasse 2)
Morphodynamik	Gewässer über Standort hinaus beeinträchtigt (Klasse 5)
Gesamtbewertung Sedimente	Klasse 3
