Bauwerk (ID): 123_0095_DV_01

Gewässer: Irbich

OWK: IV-3.3

Identifikation und Lage

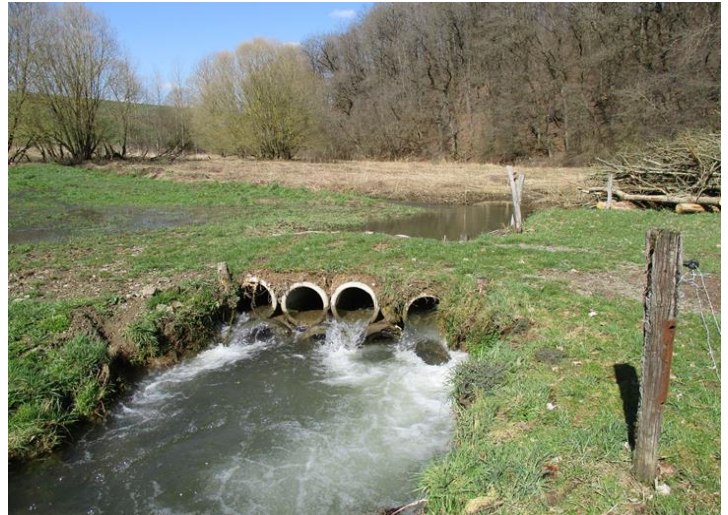
Foto: Anfang (Unterwasser)

Bauwerkstyp	Durchlass
Profilart	Kreisprofil
Zustand	intakt
Länge [m]	3,00
Breite [m]	0,70
Höhe [m]	0,70
Einengung des Querprofils [%]	50
Wanderweg-Tiefe (Minimum) [m]	0,00
Sohlbeschaffenheit (Substratauflage)	keine Sedimentauflage
Wassertiefe unterhalb	nicht erkennbar
Niveaudifferenz (unten) [m]	0,20
Niveaudifferenz (oben) [m]	0,00
Rückstau [m]	<20 m

Anmerkung 4 kleinere Rohre und weitere unter Wasser liegende Rohre in neuem Gewässerverlauf. Alter Verlauf größtenteils trocken

LuxMaPro-ID	3787
Maßnahmentyp	HY DU.02 - Wiederherstellung der ökologischen Durchgängigkeit - Durchlass/Verrohrung/Überbauung
Maßnahmenbeschreibung	Wiederherstellung der Durchgängigkeit - Durchlass/Verrohrung/Überbauung - Irbich - Urspelt - oberhalb CR340 (Bungert) (L=3m)
