Bauwerk (ID): 047_0010_DV_01

Gewässer: Wemperbaach

OWK: IV-3.4

Identifikation und Lage

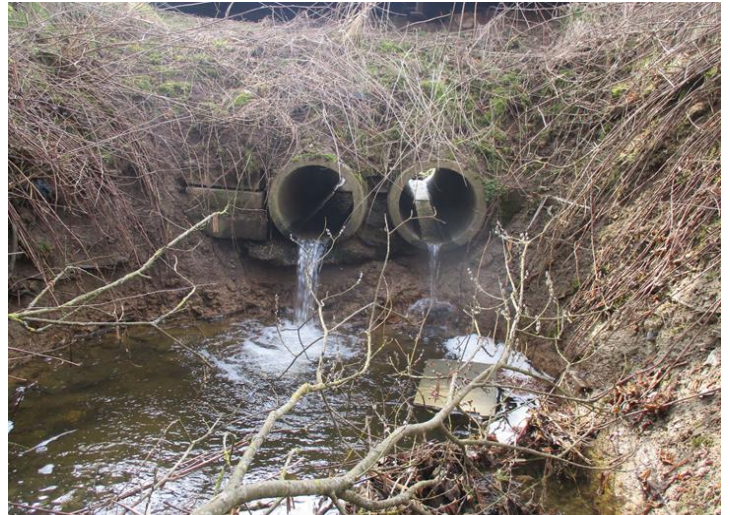
Foto: Anfang (Unterwasser)

Bauwerkstyp	Durchlass
Profilart	Kreisprofil
Zustand	intakt
Länge [m]	4,00
Breite [m]	0,50
Höhe [m]	0,50
Einengung des Querprofils [%]	20
Wanderweg-Tiefe (Minimum) [m]	0,00
Sohlbeschaffenheit (Substratauflage)	keine Sedimentauflage
Wassertiefe unterhalb	nicht ausreichend
Niveaudifferenz (unten) [m]	0,70
Niveaudifferenz (oben) [m]	0,00
Rückstau [m]	kein

aufwärts	nicht durchgängig (Klasse 5)
abwärts	eingeschränkt durchgängig (Klasse 3)
Gesamtbewertung Fische	Klasse 4

LuxMaPro-ID	3773
Maßnahmentyp	HY DU.02 - Wiederherstellung der ökologischen Durchgängigkeit - Durchlass/Verrohrung/Überbauung
Maßnahmenbeschreibung	Wiederherstellung der Durchgängigkeit - Durchlass/Verrohrung/Überbauung - Wemperbaach - Weiswampach - unterhalb See 2 (L=4m)

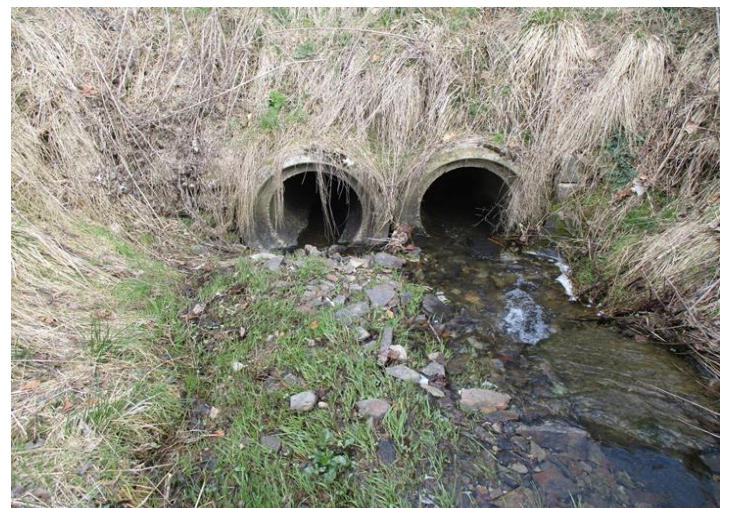
Foto: Ende (Oberwasser)

Geschiebe	temporär/leicht eingeschränkt (Klasse 2)
Schwefstoffe	temporär/leicht eingeschränkt (Klasse 2)
Morphodynamik	Standort teilweise beeinträchtigt (Klasse 3)
Gesamtbewertung Sedimente	Klasse 2
