Bauwerk (ID): 390_0029_DV_01

Gewässer: Schrondweilerbaach

Identifikation und Lage

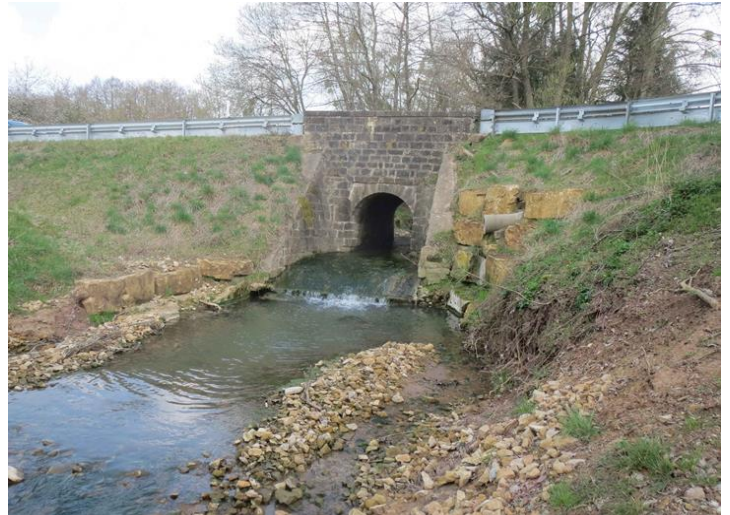
Foto: Anfang (Unterwasser)

Bauwerkstyp	Durchlass
Profilart	Maulprofil
Zustand	intakt
Länge [m]	7,54
Breite [m]	3,50
Höhe [m]	1,50
Einengung des Querprofils [%]	35
Wanderweg-Tiefe (Minimum) [m]	0,10
Sohlbeschaffenheit (Substratauflage)	keine Sedimentauflage
Wassertiefe unterhalb	nicht ausreichend
Niveaudifferenz (unten) [m]	0,80
Niveaudifferenz (oben) [m]	0,00
Rückstau [m]	kein

aufwärts	nicht durchgängig (Klasse 5)
abwärts	eingeschränkt durchgängig (Klasse 3)
Gesamtbewertung Fische	Klasse 4

LuxMaPro-ID	3856
Maßnahmentyp	HY DU.02 - Wiederherstellung der ökologischen Durchgängigkeit - Durchlass/Verrohrung/Überbauung
Maßnahmenbeschreibung	Wiederherstellung der Durchgängigkeit - Durchlass/Verrohrung/Überbauung - Schrondweilerbaach - Schrondweiler - 4 - bei Schrondweilermillen (L=8m)

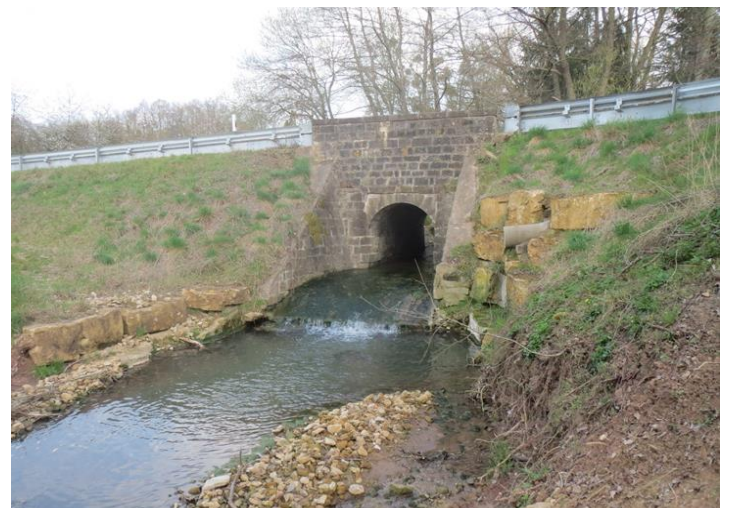
Foto: Ende (Oberwasser)

Geschiebe	voll durchgängig (Klasse 1)
Schwefstoffe	voll durchgängig (Klasse 1)
Morphodynamik	Standort teilweise beeinträchtigt (Klasse 3)
Gesamtbewertung Sedimente	Klasse 2
