Bauwerk (ID): 558_0037_DV_01

Gewässer: Drosbech

OWK: VI-4.1.2

Identifikation und Lage

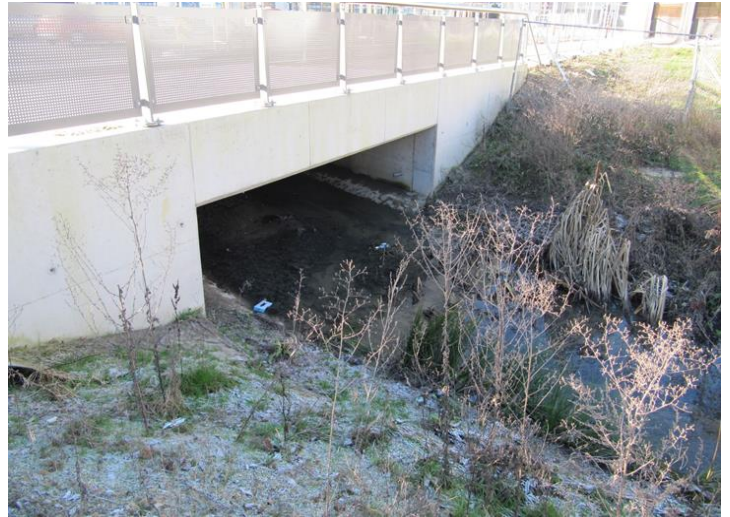
Foto: Anfang (Unterwasser)

Bauwerkstyp	Durchlass
Profilart	Kastenprofil
Zustand	intakt
Länge [m]	55,00
Breite [m]	3,00
Höhe [m]	1,50
Einengung des Querprofils [%]	0
Wanderweg-Tiefe (Minimum) [m]	0,10
Sohlbeschaffenheit (Substratauflage)	geringe Sedimentauflage (<10 cm)
Wassertiefe unterhalb	ausreichend
Niveaudifferenz (unten) [m]	0,00
Niveaudifferenz (oben) [m]	0,00
Rückstau [m]	kein

aufwärts	eingeschränkt durchgängig (Klasse 3)
abwärts	eingeschränkt durchgängig (Klasse 3)
Gesamtbewertung Fische	Klasse 3

Geschiebe	temporär/leicht eingeschränkt (Klasse 2)
Schwefstoffe	temporär/leicht eingeschränkt (Klasse 2)
Morphodynamik	Gewässer über Standort hinaus beeinträchtigt (Klasse 5)
Gesamtbewertung Sedimente	Klasse 3

Gesamtbewertung Durchgängigkeit: Klasse 3

LuxMaPro-ID	3979
Maßnahmentyp	HY DU.02 - Wiederherstellung der ökologischen Durchgängigkeit - Durchlass/Verrohrung/Überbauung
Maßnahmenbeschreibung	Wiederherstellung der Durchgängigkeit - Durchlass/Verrohrung/Überbauung - Drosbech - Gasperich - 1 - bei Cloche d'or (L=55m)
