Bauwerk (ID): 558_0042_DV_01

Gewässer: Drosbech

Identifikation und Lage

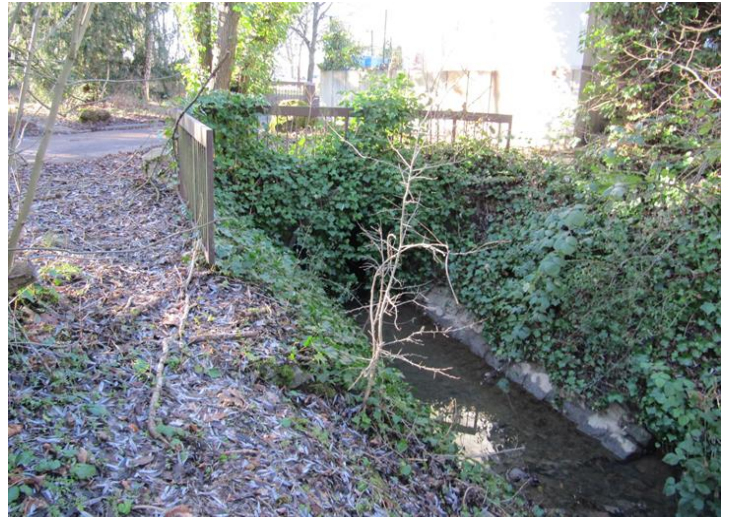
Foto: Anfang (Unterwasser)

Bauwerkstyp	Durchlass
Profilart	Kreisprofil
Zustand	intakt
Länge [m]	20,00
Breite [m]	1,50
Höhe [m]	1,50
Einengung des Querprofils [%]	30
Wanderweg-Tiefe (Minimum) [m]	0,10
Sohlbeschaffenheit (Substratauflage)	keine Sedimentauflage
Wassertiefe unterhalb	ausreichend
Niveaudifferenz (unten) [m]	0,00
Niveaudifferenz (oben) [m]	0,00
Rückstau [m]	kein

aufwärts	eingeschränkt durchgängig (Klasse 3)
abwärts	eingeschränkt durchgängig (Klasse 3)
Gesamtbewertung Fische	Klasse 3

Geschiebe	temporär/leicht eingeschränkt (Klasse 2)
Schwefstoffe	temporär/leicht eingeschränkt (Klasse 2)
Morphodynamik	Standort teilweise beeinträchtigt (Klasse 3)
Gesamtbewertung Sedimente	Klasse 2

Gesamtbewertung Durchgängigkeit: Klasse 3

LuxMaPro-ID	3982
Maßnahmentyp	HY DU.02 - Wiederherstellung der ökologischen Durchgängigkeit - Durchlass/Verrohrung/Überbauung
Maßnahmenbeschreibung	Wiederherstellung der Durchgängigkeit - Durchlass/Verrohrung/Überbauung - Drosbech - Gasperich - 4 - bei Cloche d'or (L=20m)
